# Reforma de la iglesia de Santiago de Villazón

Juan Llamas Menéndez  
*Arquitecto*

## RESUMEN:

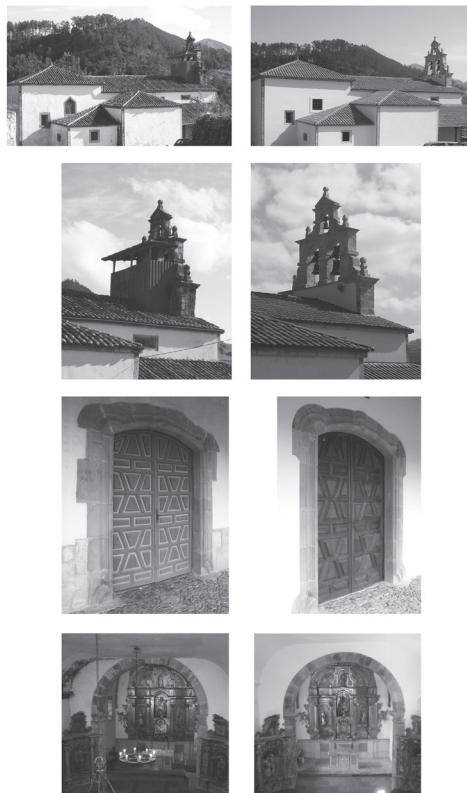
La iglesia se hallaba en un deficiente estado de conservación. Si bien los muros no presentaban importantes deficiencias, las humedades de la cubierta estaban provocando desprendimientos en el interior, en el falso techo de cañizo de la nave principal. Urgía reparar el tejado ya que se había detectado la presencia de xilófagos que atacaban la estructura de madera. Las paredes interiores presentaban humedades, sobre todo en la fachada sur, donde la iglesia se encuentra ligeramente enterrada. La disposición desordenada de canalones y bajantes agravaba los problemas de humedades en cubiertas y muros debidas a la deficiente y descontrolada evacuación de las aguas. Las tejas descolocadas se habían ido reparando con pegotes de mortero que no ayudaban a solucionar los problemas de entrada de agua si no que los acentuaban.

Previamente a todos los trabajos se realizó un estudio sobre patologías en la estructura, detectándose la presencia de termitas y carcoma. Se comprobó que la estructura de vigas y cerchas de madera se encontraba muy dañada por lo que se decidió realizar una nueva estructura de madera que garantizara la durabilidad de la edificación. De hecho, cuando se realizó el desmontaje de la antigua estructura, se comprobó que las secciones de los elementos de madera se habían reducido considerablemente ya que se encontraban carcomidos por dentro y su estado era incluso peor del inicialmente previsto.

la reedificación iniciada en 1777, reparaciones llevadas a cabo en el siglo xx habían desvirtuado el elemento, que mostraba un acabado de placas de uralita. Dicho elemento colgaba tras la espadaña y se apoyaba en los elementos de la cubierta y su conservación suponía posibles futuras patologías estructurales y constructivas por entrada de agua. La eliminación de dicho elemento ha liberado la espadaña y permite su completa visión, ganando en gracia y esbeltez. Dado que las campanas se han automatizado también se procedió a retirar la escalera de acceso al campanario que también ocasionaba diversos problemas estructurales y constructivos, mostrándose ahora el interior del coro como un elemento más diáfano y cuya viga de madera principal también se reforzó para evitar la excesiva flecha.

El enmarque moldurado de la puerta principal se había alterado en 1981 con un dibujo escalonado en el sillarejo “artificial”, como se podía ver en la tonalidad de las piedras. Se resaltaba así el despiece de los sillares en vez de la elegante moldura barroca. Por ello se ha regularizado la silueta del enmarque de la carga de mortero devolviendo así el protagonismo a la moldura de piedra arenisca naranja. También se ha retirado la deficiente pintura de la puerta de madera, que data de la reforma realizada entre 1780 y 1784 por los mismo autores del retablo mayo, recuperando el acabado de madera y su volumetría de cuarterones trapezoidales sin necesidad de artificiosos juegos de tonalidades. Ambas intervenciones habían sido sugeridas en el mencionado estudio histórico-artístico.

La falsa bóveda de la nave principal presentaba una forma de artesa invertida con faldones curvos, como una bóveda de cañón truncada y databa de 1788-1791. Aparentaba estar apoyada en dos cornisas molduradas pintadas de marrón. Esta bóveda mordía la rosca del arco de triunfo, produciendo un efecto de “achatación” de la nave principal y además el techo de cañizo se encontraba muy deteriorado y se estaba derrumbando. Por ello se ha procedido a sustituir la bóveda y la cornisa deteriorada con la misma forma y corrigiendo ligeramente su perfil para “sobrepasar” la rosca del arco. De esta forma el espacio gana en esbeltez y se corrige el efecto de “achatación” de la sección pero manteniendo la imagen abovedada del interior de la iglesia desde hace más de 200 años. Al igual que en la puerta principal, se habían simulado sillares en los arcos del interior de la iglesia de forma artificiosa, por lo que se ha descubierto la mayor parte de sillar posible pero de forma regular en línea recta.

Fig. 4. Fotografías estado previo-estado reformado. Vista de la cubierta, del campanario, de la puerta de entrada y de la bóveda sobre la Nave Principal.

Se dispuso una nueva estructura de vigas de madera laminada en zonas sobre las naves, previo atado de la coronación de los muros con un zuncho perimetral de hormigón armado, y de madera aserrada en las zonas vistas del pórtico copiando las vigas, pontones y pilares existentes. Como soporte de la cubierta se dispusieron sobre las naves una base de tableros de fibrocemento, en la sacristía y despacho tableros tipo sandwich y en el pórtico un tablero sencillo de madera protegido por tela impermeable y transpirable. La cubrición de teja original era irrecuperable por las numerosas tejas rotas y porque era imposible desmontarla debidamente a causa los pegotes de mortero. En todos los faldones se sustituyó la teja original por nuevas tejas cerámicas curvas sujetas con grapas metálicas. Se retiraron los canalones de PVC y se dispusieron canalones de zinc únicamente en la zona del pórtico; se mejoró el vuelo de las tejas sobre las cornisas para evitar la aparición de manchas de humedad en los paramentos exteriores. La impermeabilización de los encuentros de los faldones con los muros se reforzó con fibra de vidrio y caucho butilo, y las limahoyas y limatesas con piezas prefabricadas del mismo material.

Otra importante decisión fue la de retirar el elemento del campanario adosado a la parte posterior de la espadaña. Si bien se trataba de un elemento original, ligeramente posterior a

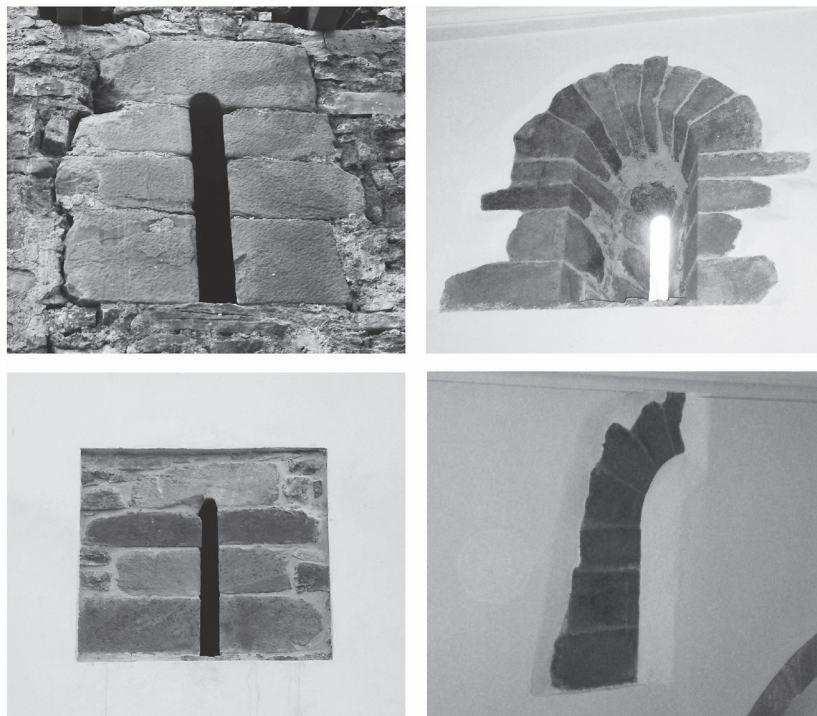
Todas las intervenciones estaban más o menos previstas, incluso la de descubrir en la pared de la nave principal la ventana saetera románica que aparecía en el cerramiento norte del almacén, ahora despacho. Esta ventana, localizada e identificada por el historiador Alberto Fernández Suárez durante la elaboración de

Pero la sorpresa vino al picar las cargas del muro sur con el fin de regularizar los paramentos interiores donde apareció otra ventana románica frente a la anteriormente descrita y otra media embutida en el muro correspondiente a la Capilla de Virgen del Rosario. De esta forma se descubrió otro muro medieval original y la verdadera magnitud del templo primitivo, con un ancho de nave mayor de considerable magnitud de 7 metros. El conjunto de vestigios conservados de la obra y de la planta románica invitan a encuadrar su cronología en el siglo XIII, no correspondiendo con la primera construcción altomedieval. Tanto el estudio histórico-artístico de Alberto Fernández Suárez como los estudios del arqueólogo Alejandro García Álvarez vienen a coincidir en este hecho.

Fig. 5. Ventanas románicas tras la restauración. Superior derecha la ventana románica del muro norte vista desde el Almacén transformado en Despacho. Superior izquierda la misma ventana vista desde el interior y después de ser descubierta. Inferior derecha la ventana románica descubierta en el muro sur y vista desde el exterior de la Iglesia. Inferior izquierda la media ventana románica del muro sur embutida y cortada por el muro de la nave lateral, perpendicular al muro sur.
