La iglesia de las Santas Justa y Rufina en Orihuela. Evidencias constructivas para la posible intervención de este Bien de Interés Cultural

Silvia Spairani Berrio, Yolanda Spairani Berrio, Miguel Louis Cereceda,
Luis Jaime Morales Gisbert
Universidad de Alicante

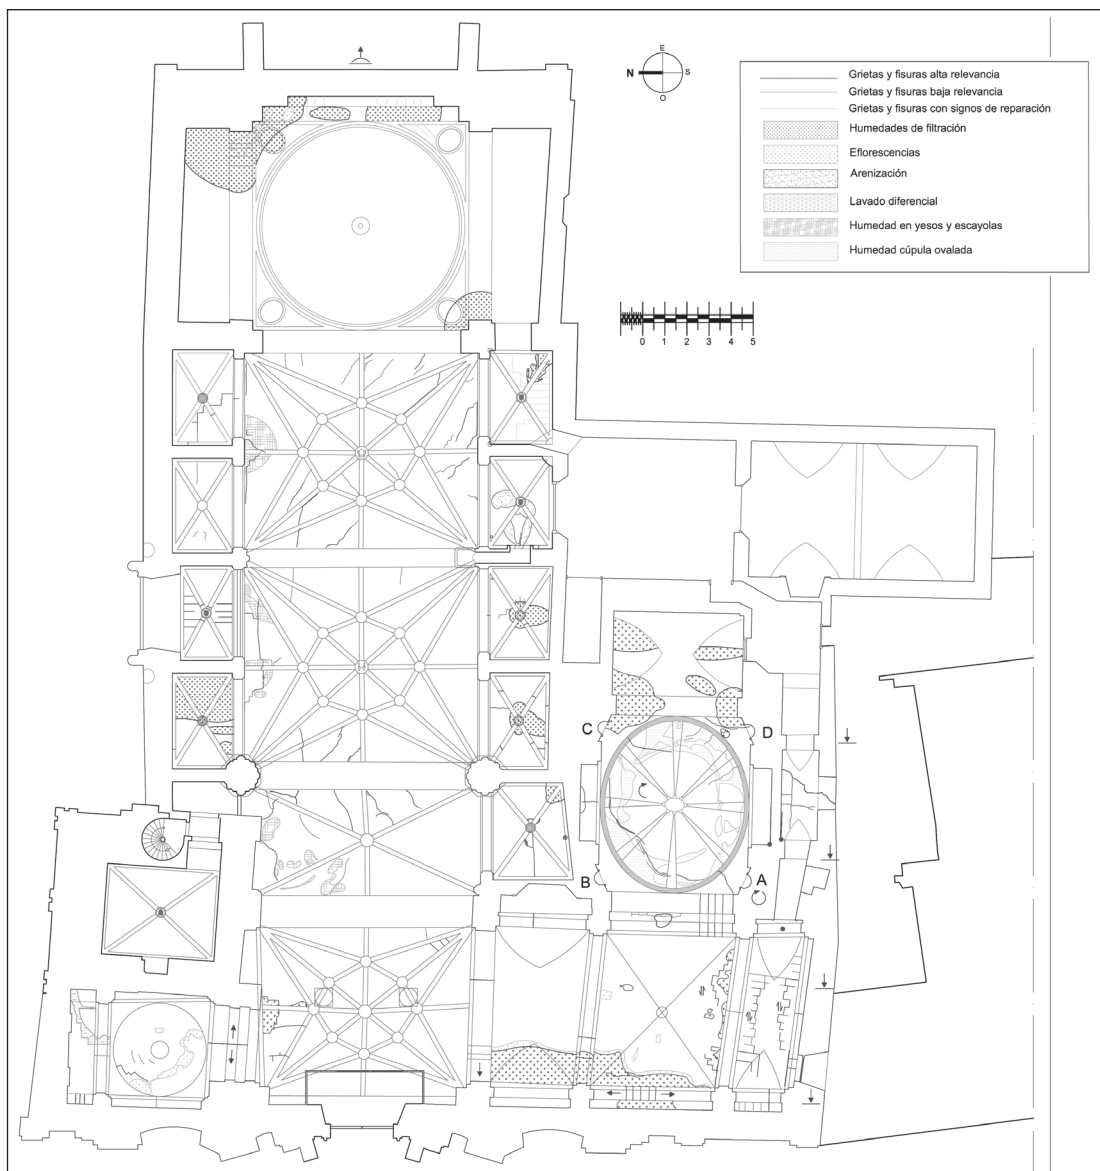
El estado de conservación general que presenta la iglesia es bastante heterogéneo, ya que mientras algunas de sus zonas no se encuentran alteradas o sufren lesiones de baja importancia otras sí aparecen gravemente afectadas. El elemento más dañado es la cúpula ovalada en la Capilla de la Comunión. Tras realizar tanto un estudio pormenorizado de la morfología y desarrollo de las grietas y las fisuras existentes en la Capilla de la Comunión y en los elementos más próximos a su entorno y tras haber analizado los datos extraídos del artículo sobre la subsidencia del terreno de Roberto Tomás et al., podemos relacionar de forma directa las deformaciones existentes en esta zona con el efecto definido en el artículo⁵³. Este descenso del te-

rreno, sumado al conjunto de cargas que recibe la pilastra más próxima al noroeste, consideramos que son las causas que han producido el giro de esta parte de la construcción. Es más, dan como resultado la grieta que se aprecia hoy en día, cuyo desarrollo se relaciona al efecto de charnela, siendo el eje de giro la citada pilastra.

Figura 3. Planta proyección cenital de lesiones terreno. Elaboración propia

do en la totalidad de elementos de cimentación, muros y pilastras, ya que la subsidencia afecta a todo el terreno. No obstante, somos conscientes de que la zona más próxima al cauce del río es aquella que está más afectada. (ver p. e. las Fig. 3 y Fig.4).

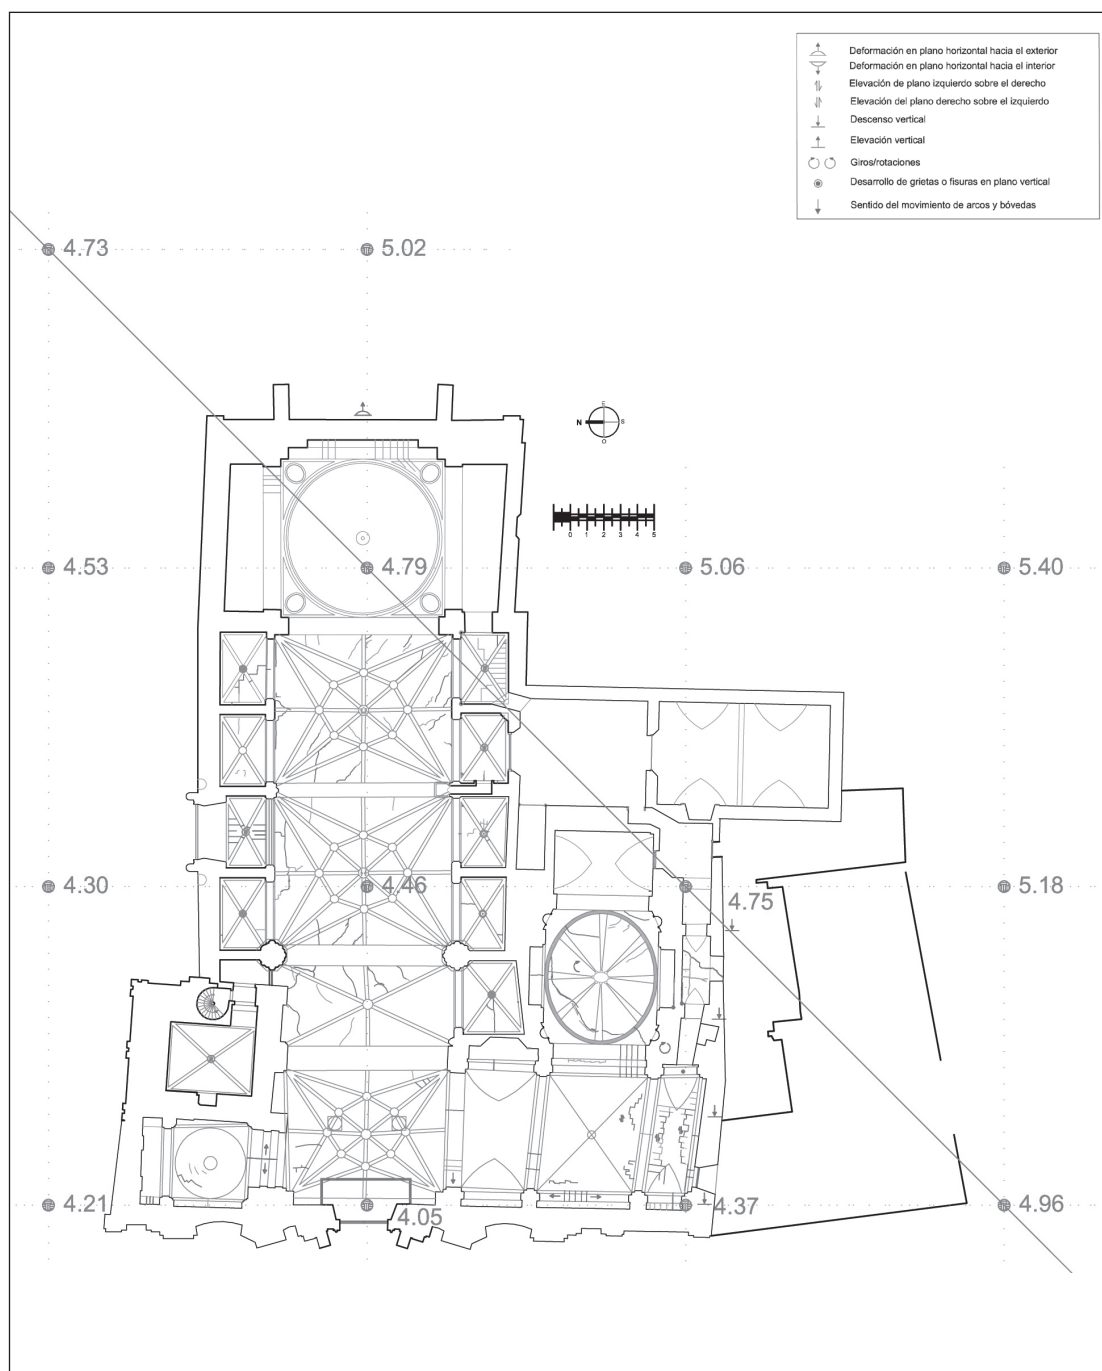
Figura 4. Planta cenital de lesiones por movimientos y medición deformaciones a causa de la subsidencia. Elaboración propia

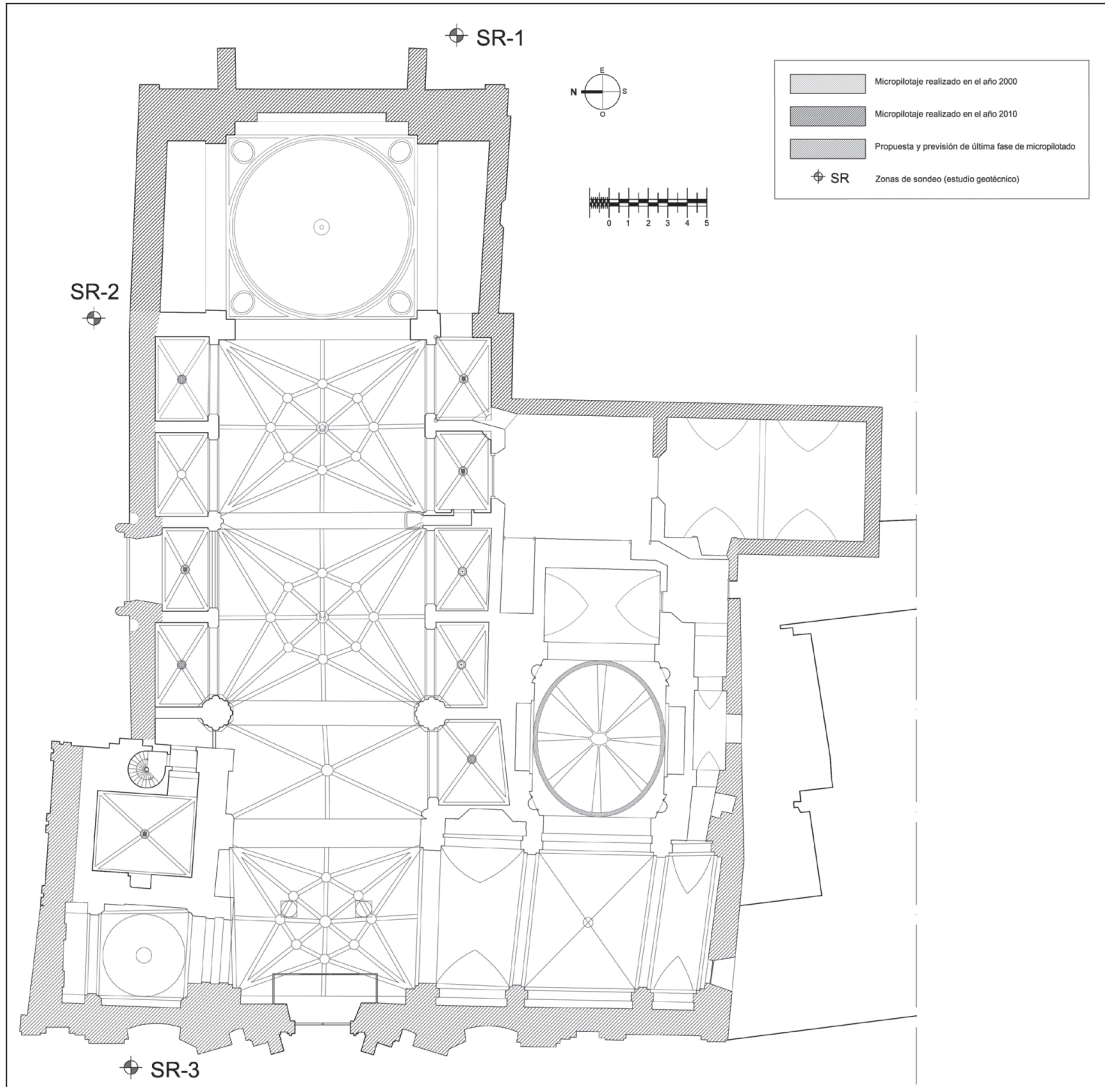
Figura 5. Planta fases de ejecución de micropilotes perimetrales. Elaboración propia

En la intervención del año 2002 se realiza un refuerzo de la cimentación mediante micro-pilotes, en algunos tramos perimetrales (ver p. e. la Fig. 5). Cabe decir que otras zonas no presentan el mismo nivel de afectación estructural. Esta casuística hace temer un posible hundimiento por deformaciones y por ello consideramos requiere de una intervención de urgencia.⁵⁴ Nuestra labor en este artículo aporta, a lo ya expuesto, una visión clara de las lesiones provocadas en el edificio. (ver p. e. Fig.3).

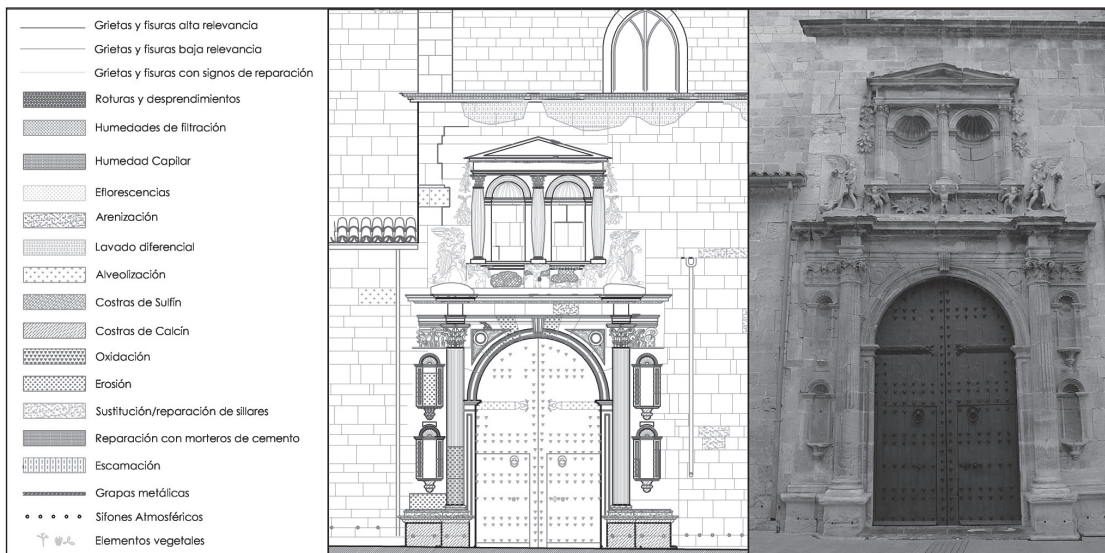
y escultóricos. Asimismo, una visión del conjunto de la iglesia nos permite clarificar que también aparecen daños graves en la Portada del Evangelio y en la Portada de la Comunión de las Gradass (ver p. e. Fig. 6 y 7).

En la Fig.6 existen superficies con importantes pérdidas de material, especialmente en las hornacinas laterales y en los relieves de los tímpanos del arco que cubre la entrada. Ade-

más, aparecen costras de sulfín en los voladizos que separan los cuerpos del conjunto. Como alteración generalizada verificamos numerosas zonas con lavados diferenciales y pátinas de suciedad.

Figura 6. Alzado Norte con lesiones en Portada del Evangelio. Elaboración propia

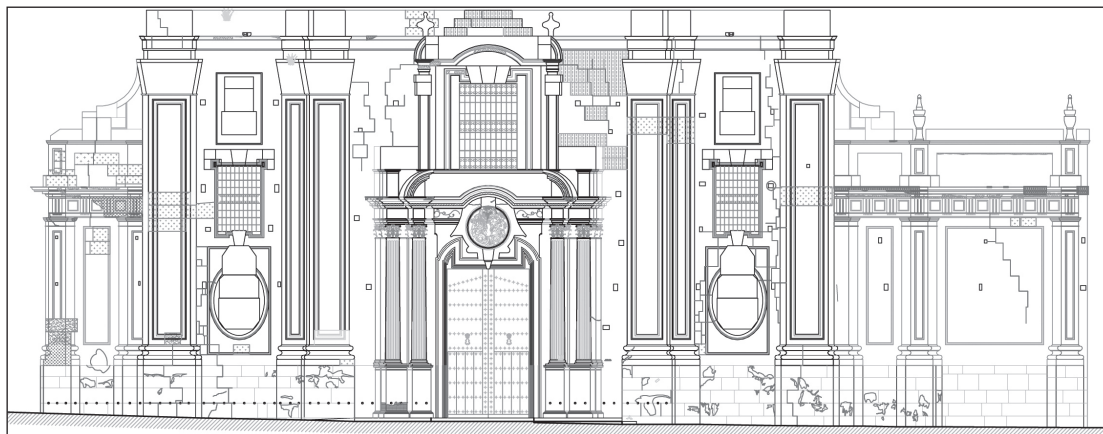
En la Fig.7 las lesiones existentes aumentan en número y gravedad, siendo las más preocupantes las roturas que presentan los voladizos que cubren los frisos en el cuerpo lateral de-

recho por estar pérdidas y ser irremplazables. Asimismo, observamos numerosas grietas que se deslizan generalmente con un desarrollo vertical y siguiendo el despiece de los sillares, no presentando un riesgo inminente, pero dada su localización, la causa de las mismas está directamente relacionada con los empujes producidos por las bóvedas de la Capilla de la Comunión. Si sumamos los efectos de dichos empujes laterales y el descenso del terreno por la subsidencia, tenemos como resultado una serie de movimientos y, por ende, desconfiguraciones de las fábricas. Las costras, tanto de calcín como de sulfín, también tienen un desarrollo importante, poniendo en riesgo la talla de los elementos pétreos, especialmente en los frisos.

Sin abandonar esta portada, otra de las lesiones más características que existen es la de la escamación o descamación de la piedra. En este caso, se trata de una pérdida de material en forma de escamas de pocos milímetros de espesor que no compromete la estabilidad del conjunto, pero si facilita la alteración de forma exponencial de la superficie de los sillares, aumentando su superficie de contacto. Cuestión que puede inducir a la aparición de nuevas lesiones de mayor gravedad (alveolizaciones, aparición de costras o microorganismos, etc.). Por otro lado, a pesar de que la putrefacción u oxidación de la piedra no es una lesión que comprometa la seguridad de la misma, se considera una patología que, además de ser particular, afecta a la estética de la iglesia y se localiza de forma generalizada en las piezas del basamento de la portada principal. Todo ello, es debido tanto a la humedad del terreno existente como a las numerosas inundaciones que ha sufrido Orihuela a lo largo de su vida (Cronología de riadas de la Cuenca del Segura, Confederación Hidrográfica del Segura). Además, la absorción de agua de estas piezas de forma intersticial, ha sido la causante de la reacción de la misma con los minerales de hierro que forman parte de la composición mineralógica del material, dando como resultado la tinción característica que puede apreciarse en la actualidad.

Figura 7. Alzado Oeste con lesiones en Portada de las Gradass. Elaboración propia
