# Intervención en el castillete del Lavadero Modesta. Sama. Langreo

Miguel Ángel García-Pola Vallejo

**RESUMEN:**

La intervención en el castillete del Lavadero Modesta, ubicado en Sama [Langreo], se realizó conforme a un proyecto redactado en octubre de 2011 por el autor del presente artículo.

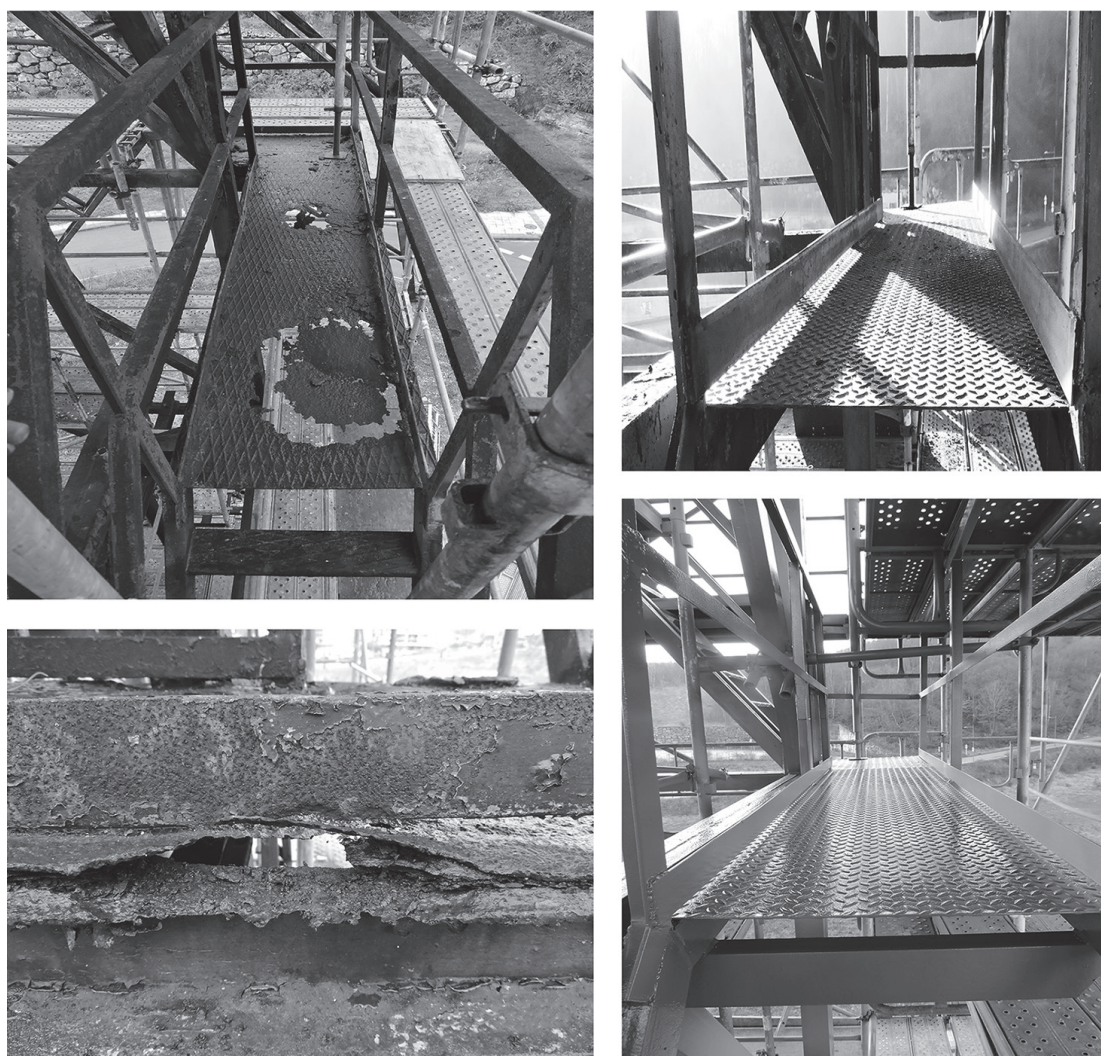
Fig. 1. Estado previo a la intervención. Fases proceso de intervención.

El nivel de corrosión era superficial en la mayoría de los elementos, exceptuando algunos perfiles, como los que configuran los rellanos de la escalera perimetral, con puntuales pero considerables pérdidas de sección, generalmente localizadas en el ala superior del perfil laminado [UPN], coincidente con el apoyo de las chapas metálicas del pavimento.

Algunas viguetas correspondientes a la configuración de la plataforma de poleas, presentaban igualmente, un avanzado nivel de corrosión con importante pérdida de sección. En general, en el resto de los elementos metálicos de la estructura no se apreció pérdida considerable de material y consecuentemente disminución de su sección resistente.

Una vez montado el andamio perimetral para ejecutar las obras, se verificó el intenso nivel de corrosión que afectaba en su totalidad a la chapa de los rellanos de la pasarela perimetral, con abundante pérdida de material, perforaciones y abombamientos.

El pavimento de chapa correspondiente al nivel de la plataforma de poleas presentaba igualmente abundante corrosión, y acumulaba además

sobre su superficie una espesa capa de grasa, proveniente del funcionamiento de las dos poleas, cuyos cables metálicos de elevación se lubricaban convenientemente para evitar su desgaste.

La plataforma que conforma la cubierta del castillete presentaba los mismos síntomas que el resto de la chapa, a pesar de duplicar su espesor: pérdida de material, perforaciones y abombamientos.

Como consecuencia del estado de conservación del pavimento de la pasarela, se sustituyeron en su totalidad las chapas metálicas repujadas, de 3 mm de espesor, por otras nuevas, cambiando el acabado romboidal existente por otro lagrimado, para reducir la posible acumulación de agua en su superficie.

La sustitución de la chapa de las pasarelas se llevó a cabo cortando el borde inferior de los apoyos de la barandilla y una vez repuesta la chapa, se recolocó la barandilla soldando los apoyos en su antigua posición. Los apoyos se suplementaron puntualmente con perfiles de la misma sección.

Igualmente, la chapa de la plataforma de las poleas, que cubría los vanos existentes entre los elementos estructurales, fue sustituida íntegramente con el mismo tipo de chapa y espesor utilizados en las pasarelas perimetrales.

La chapa que conforma la plataforma de la cubierta fue reparada parcialmente. La chapa deteriorada se sustituyó por otra del mismo espesor y acabado, configurando para su reposición tramos rectangulares soldados perimetralmente.

Debido a su deficiente estado de conservación, algunas viguetas correspondientes a la configuración de la plataforma de poleas, fueron sustituidas por nuevos perfiles de igual sección.

- Tratamiento de la estructura metálica una vez repuestas las piezas deterioradas, siguiendo las pautas incluidas en el proyecto de ejecución:
  - Chorreado de arena (grado SA 2 1/2 según norma EN ISO 8501-1)
  - Aplicación de imprimación Epoxi poliamida (fosfato de zinc / aluminio laminar)
  - Aplicación de capa intermedia Epoxi (pintura a base de resinas reticuladas con poliamida)
  - Acabado de esmalte de poliuretano acrílico (resinas polimerizadas con poliisocianato alifático)

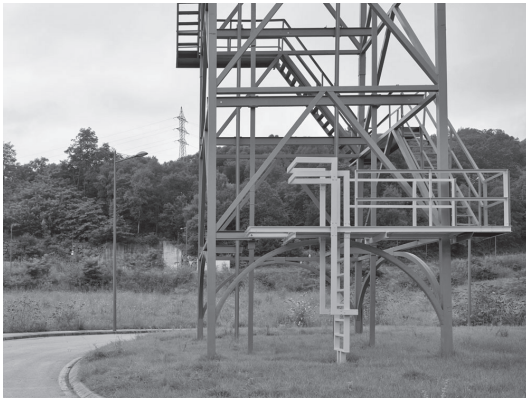
Fig.03 Nuevo acceso al castillete [fotografía Marcos Morilla]

El primer tramo de la escalera perimetral se suprimió tras el cese de la actividad, para evitar el posible acceso a los diferentes niveles del castillete.

El nuevo elemento que se incorpora al castillete es una escalera vertical y un tramo de pasarela que completa el recorrido a través de la torre de extracción y sirve además para controlar el acceso a la misma.

Dependiendo de su posición, una trampilla deslizante mediante rodamientos, provista de cerradura, abre o cierra el paso a la torre de extracción.

Siguiendo la documentación incluida en el Proyecto de Ejecución, en la configuración del nuevo elemento se utilizaron tubos y perfiles laminados de acero y un emparrillado de pletinas prensadas del mismo material.

La escalera se apoyará sobre el terreno, mediante un dado de hormigón armado enterrado, y la pasarela se atornillará a la estructura del castillete.

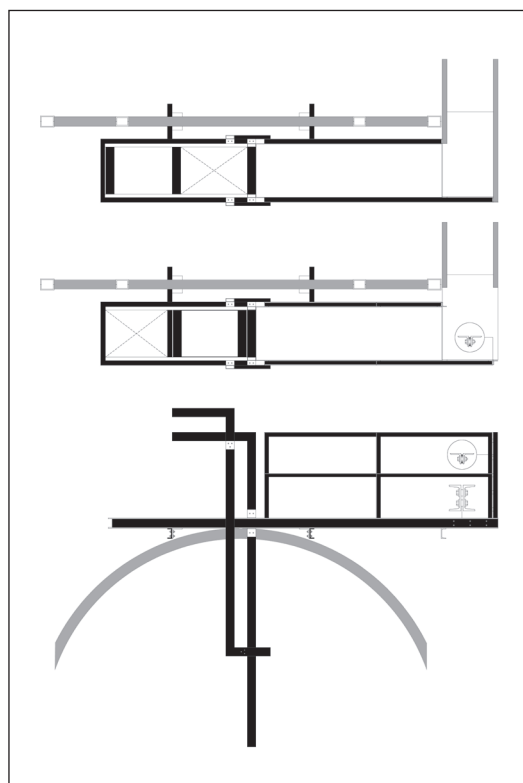
Fig.05 Plano de detalle del nuevo acceso. Alzado y plantas.
