El santuario de Nuestra Señora de Pastur (Illano): restauración del templo y acercamiento a su patrimonio artístico

Felipe Díaz-Miranda y Macías
Arquitecto

RESUMEN

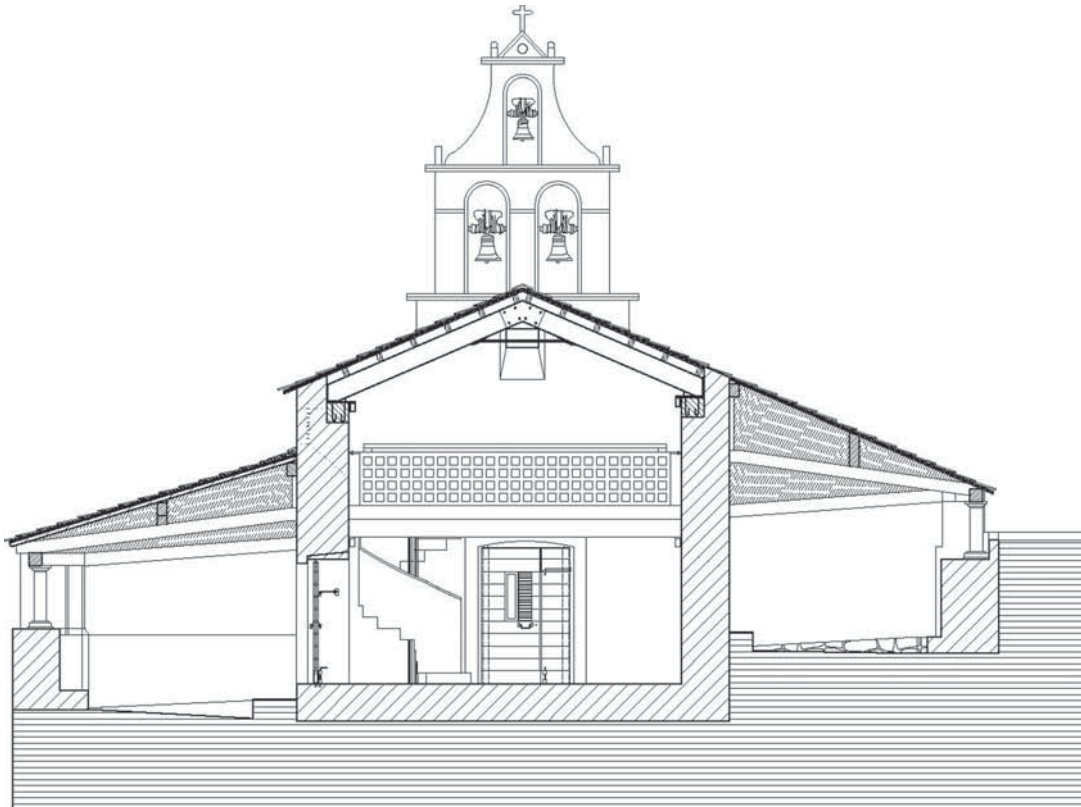
Fig. 9. Sección transversal por nave (proyecto F.D-M).

Se reedifica la totalidad de cubierta a tres aguas de la Nave principal del santuario, introduciéndose interiormente un nuevo sistema estructural más acode con soluciones técnicas actuales, cerchas de madera atirantadas con cableado de acero actuando a tracción. Solventando uno de los antiguos problemas existentes, la deficiente visibilidad interior hacia la Nave desde el Coro o Tribuna, de este modo se elimina las correas inferiores de madera de las antiguas cerchas; con acabado en lajas de pizarra rústica; la cual se encontraba derruida y calcinada. Se inicia la intervención, por necesidades de la obra, con el levantado de la estructura de cubierta aún existente en el presbiterio, muy dañadas cerchas, vigas y entablado, debido a las filtra-

ciones de agua que se producían desde la cubierta; reponiendo sus piezas y aplicando un tratamiento preventivo de la madera, mejorando puntualmente la disposición constructiva de los faldones.

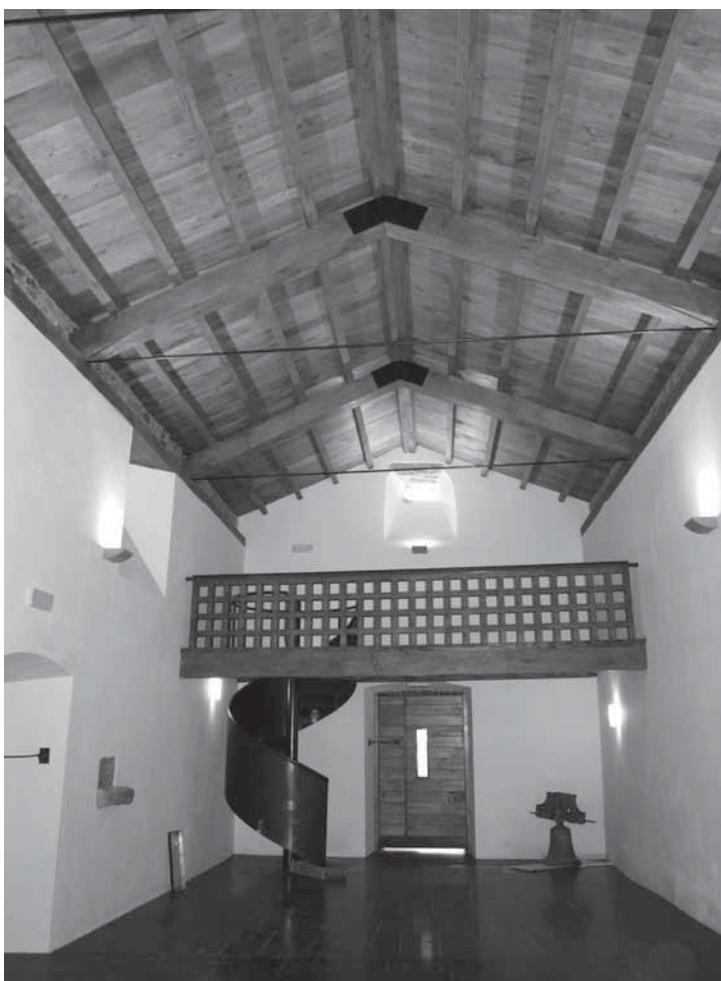
Fig. 11. Interior nave hacia el coro y entrada principal (Foto F.D-M. 2009).

Interiormente se ejecutó el picado de los revestimientos interiores totalmente destrozados y calcinados por el incendio, se procede a reponer la totalidad de pavimentos con losas rectangulares de piedra natural y picado de paramentos exteriores verticales en la Nave, Presbiterio y Sacristía, deteriorados por el incendio, en los que tras el saneado de los muros, se realizó un enfoscado bastardo 1/1/6 de cal y cemento blanco, compatible con los morteros existentes analizados, y un revoco a la cal con mortero preparado a base de cal grasa.

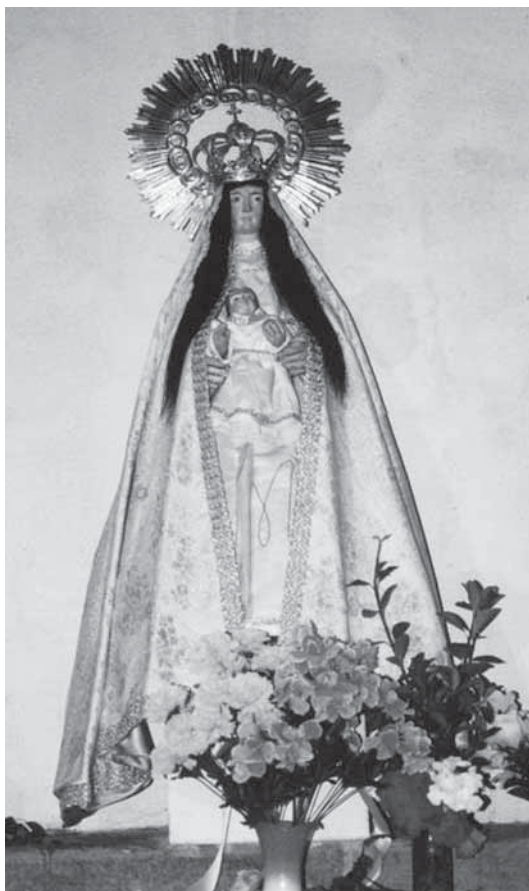
Figs. 12 y 13. Derecha: imagen previa al incendio de *Nuestra Señora de Pastur*, s. XVII-XVIII, anónima. Izquierda: imagen de *Nuestra Señora de la Soledad*, s. XVIII (?), anónima. Las dos fotografías fueron cedidas por Marcelino Méndez Pérez del Presno.

El incendio consumió por completo la figura del Niño, así como el bastidor y los brazos articulados de la Virgen, quedando tan sólo un muñón renegrido de lo que anteriormente era la cabeza y torso de la imagen. Tras un proceso de eliminación de repintes y consolidación del material, se rehizo la figura del Niño, el bastidor, y los brazos articulados en madera de boj, y se finalizó pintando el rostro a la Virgen, por el restaurador Jesús Puras Higuera.

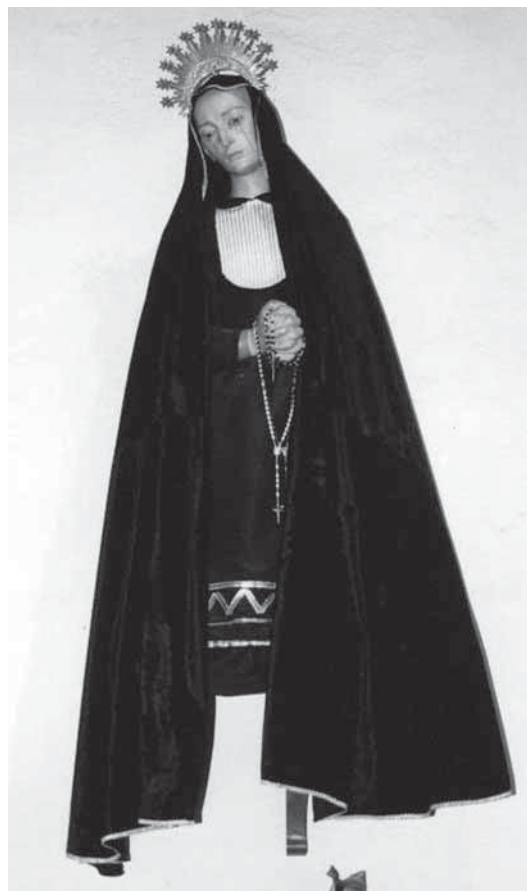
La situación de esta imagen en el lateral izquierdo de la nave la convirtió en pasto fácil de las llamas, constituyendo una de las mayores pérdidas del santuario. En consecuencia, no se pudo contemplar la imagen del natural, punto débil donde van a residir las dudas sobre la originalidad de la imagen y su verdadera cronología. Esto es así porque, aparte de los sucintos datos que da el libro de fábrica, la información visual ha llegado por medio de fotografías que revelan lo que, *a priori*, parece una pieza de calidad, al menos muy superior comparada con otras vírgenes de vestir del concejo.

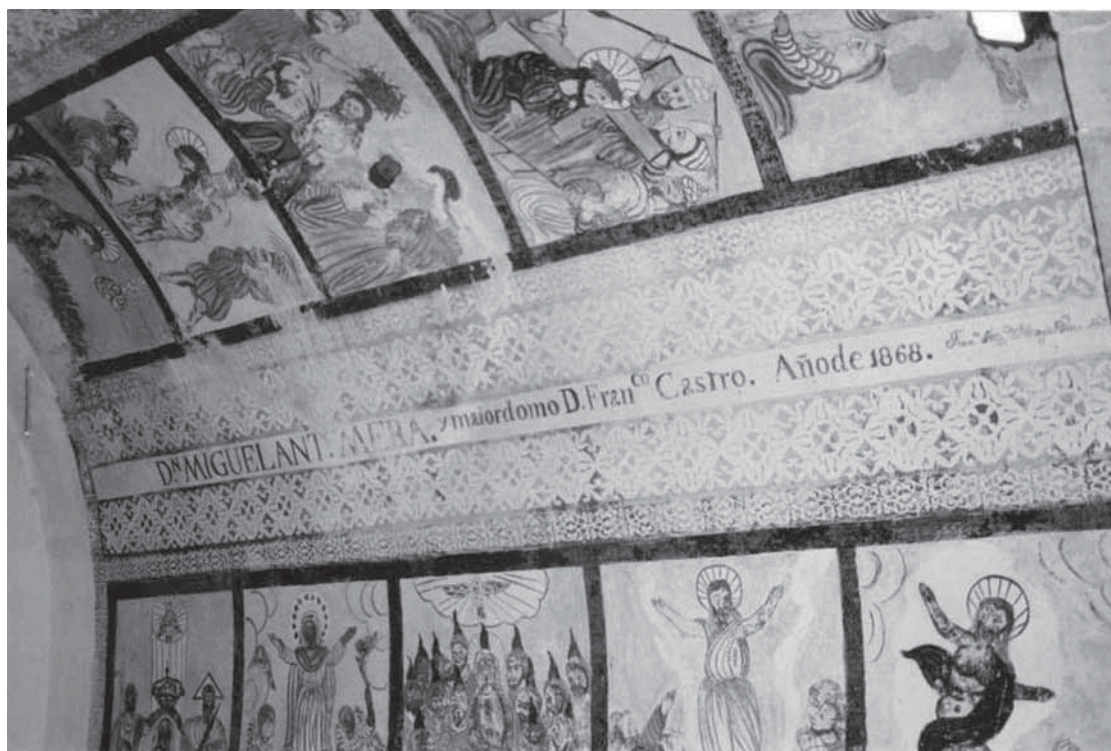
Fig. 15. Detalle de las pinturas de la bóveda del presbiterio, obra de Francisco Fernández Monjardín, 1868. Foto cedida por Marcelino Méndez Pérez del Presno.

Las pinturas se salvaron pero quedaron oscurecidas por el humo del incendio de 2005, unido a las filtraciones de humedad con pérdida del soporte, presentan graves pérdidas de pigmento. Ocupan toda la bóveda del presbiterio, dispuestas en tres registros horizontales separados por franjas de decoración geométri-
