# Reparación de las cubiertas y de la torre de la capilla de La Cadellada, Oviedo

Miguel Crespo Vázquez  
*Arquitecto*

Daniel Simarro González  
*Arquitecto*

## Cadellada Chapel, Oviedo, Spain. Repair of the roofs and the tower

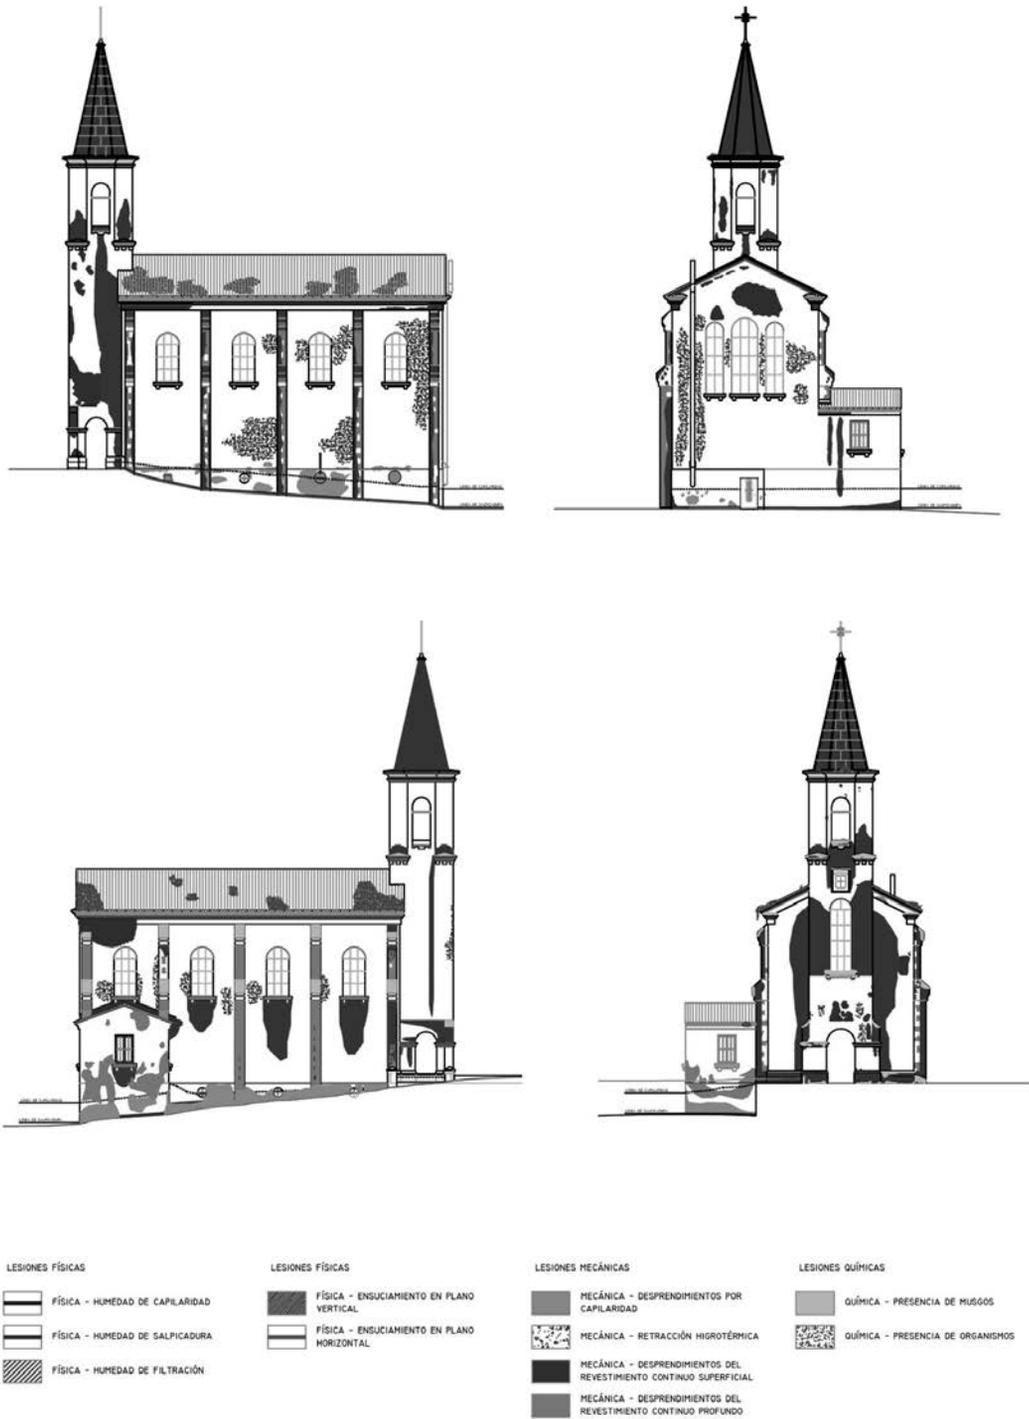
Lesiones químicas	Directas	Organismos	Humedad, filtraciones y falta de aislamiento
		Organismos en faldones de cubierta	Falta de mantenimiento y de limpieza de la cubierta. Excesiva humedad
		Oxidación en soporte de la cobertura	Filtraciones a través de la cubierta. Humedad ambiental sin ventilación
Lesiones físicas	Directas	Humedades de filtración en la cubierta principal	Entrada de agua a través de la cubierta y fisuras de fachada
		Humedades de filtración en la cubierta de la sacristía	Entrada de agua a través de la cubierta y fisuras de fachada
Lesiones mecánicas	Directas e indirectas	Fisuras en coronación de muro	Movimientos de materiales debidos a cambios térmicos. Falta de aislamiento
		Pérdida de solape en material de cobertura	Falta de mantenimiento y sistema constructivo en fallo. Genera filtraciones
		Fisuraciones en arcos fajones	Transmisión de esfuerzos de tracción de la celosía metálica a la clave del arco

Grietas y fisuras en el campanario	Cambio de sección de cuadrado a octógono, huecos grandes, empujes horizontales

Fig. 3. Los autores del proyecto. Estudio patológico de la Capilla de La Cadellada. Planos de lesiones mecánicas, físicas y químicas. 2019.

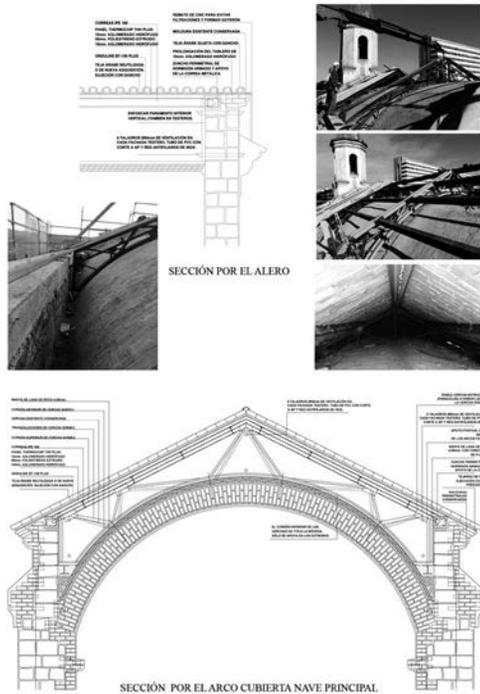
- a.- Material de cobertura: sistema discontinuo de teja curva:
  - Pérdida de solape en el material de cobertura
  - Erosiones mecánicas
  - Desprendimientos de teja, especialmente en los aleros de tejazoz

- Erosiones físicas
  - Aparición de organismos en la cubierta
  - Heladicidad de la teja cerámica curva
- b.- Lesiones detectadas en la base estructural de la cubierta:

- Flecha en los perfiles de acero
  - Pandeo lateral de las correas de soporte del tablero de cubierta
  - Corrosión en los perfiles de acero
  - Pérdida de sección debido a la corrosión y a defectos de fabricación

- Fisuras en los arcos fajones
- c.- Sistema de evacuación:
  - Pérdida de solape en el material de cubrición
  - Erosiones mecánicas de las tejas cerámicas curvas

Fig. 4. Los autores del proyecto. Capilla de La Cadellada. Cubierta de la nave principal. Planos de la propuesta del refuerzo estructural. Detalles constructivos de la estructura. Fotografías de la ejecución de la obra. 2019 – 2020

En el primer cometido, el estructural, se decidió retirar las tejas existentes, la escoria de relleno, el tablero a dos aguas de doble rasilla y las correas metálicas. Todos ellos son elementos constructivos preexistentes. De este modo se descubrió la cara superior de la bóveda, exponiéndola a las inclemencias climatológicas durante parte del proceso constructivo

de reparación de la cubierta. Se proyectó una intervención consistente en realizar una nueva estructura metálica que soportase las cargas del peso propio de la nueva cubierta y de las demás cargas de cálculo normativo. Los nudos inferiores de la celosía se apoyaron en los arcos fajones y estaban totalmente tapados por la bóveda de triple rasilla pasante. Por tanto, era desconocido su estado de conservación y esto llevó a descartar cualquier intervención consistente en picar la bóveda y en reforzar la celosía preexistente. Por este motivo, se proyectó una nueva doble celosía, una por cada lado de la preexistente, cuyo cordón inferior describía una circunferencia concéntrica a la bóveda, sin llegar a tocarla en ningún punto. Es decir, las nuevas celosías se apoyaron en dos puntos, en sus extremos, en los riñones de los arcos, donde se generaron unos apoyos de acero con un perfil HEA 200 embutido en mortero sin retracción. Así se conservaron y respetaron intactas las celosías originales y se transmiten cargas simétricas a los contrafuertes sin generar excentricidad. Además, se ejecutó un zuncho perimetral de hormigón armado de sección 30x25 centímetros a la altura de la coronación del muro de piedra (cornisa) para consolidar la fábrica en esta zona, "atar" los muros y dar apoyo lateral a las nuevas celosías y a las correas de las crujías extremas. Tras finalizar esta fase se distribuyeron nuevas correas metálicas IPE 160 biapoyadas con un refuerzo sobre el ala superior para ayudar a darles continuidad.

Una vez realizado el refuerzo estructural, se procedió a eliminar las filtraciones de agua de lluvia. Para ello se construyeron las diferentes capas de la cubierta, empezando por un aislamiento térmico de lana de roca, de 60 milímetros de espesor, con una cara con barrera de vapor, colocado sobre la bóveda. A continuación, se dispuso, apoyado en las correas, un tablero prefabricado tipo sándwich compuesto por dos capas exteriores de aglomerado hidrófugo y una interior de poliestireno extruido de 60 milímetros de espesor. Por encima de este se instaló una lámina impermeable transpirable y una lámina ondulada, también impermeable, para favorecer la ventilación de la cubierta. Finalmente se dispusieron las tejas árabes cerámicas, similares a las preexistentes, todas ellas sujetas con gancho de acero inoxidable para evitar desplazamientos y/o desprendimientos de estas. Se repararon los aleros respetando escrupulosamente su geometría original, tanto en

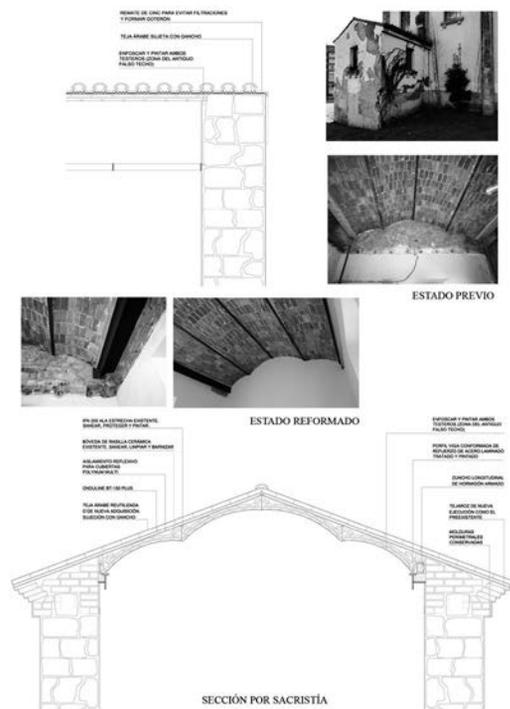
El mismo tipo de daños y lesiones señalados en la cubierta principal de la nave se detectaron en la sacristía, de tal manera que provocaban humedades de filtración por movimiento de tejas, desprendimientos en paramentos por falta de alero y corrosión de las estructuras metálicas. El detalle incorrecto del nervio lateral de apoyo de las bóvedas tabicadas propició la filtración directa de agua (con el movimiento de tejas), causando la pudrición de los materiales que conforman la envolvente de la sacristía.

Fig. 5. Los autores del proyecto. Capilla de La Cadellada. Cubierta de la sacristía. Planos de la propuesta de reparación. Detalles constructivos de la estructura. Fotografías del estado previo y de la ejecución de la obra. 2019 – 2020.

La estructura metálica existente en la sacristía tenía un estado de conservación aceptable, por lo que no se planteó su sustitución. Se verificó que el empotramiento de los perfiles metálicos originales en la fábrica de mampostería era el adecuado y no requería intervención ni refuerzo alguno. En los laterales inferiores de la cubierta, en el apoyo horizontal sobre el muro de piedra, era necesario instalar unas vigas metálicas que descansarían en unos dados de mortero sin retracción con una placa de anclaje a la que soldar las nuevas vigas. Estos perfiles metálicos longitudinales, de encuentro con la fábrica de piedra, tienen sección en T a medida de 200 mm de altura y darán cabida y sustento a un zuncho superior de hormigón armado. Esto aportó solidez, cohesionó la fábrica y colaboró en asegurar la estanquidad en la unión de la cubierta con la mampostería.

Una vez realizada la consolidación estructural de la sacristía, se ejecutó la cubierta impermeable disponiendo las sucesivas capas que la conforman. Debido a la limitación existente que obligaba a conservar las alturas de cornisas y configuración de aleros, se propuso instalar un aislamiento reflexivo específico para cubiertas. Sobre este aislamiento se dispuso una lámina ondulada impermeable para aportar seguridad frente al agua y para ventilar interiormente la cubierta. Posteriormente se colocaron las tejas árabes con el mismo sistema que la nave principal. En este caso, todas las cobijas son aprovechadas de la cubierta preexistente. Finalmente se realizaron los remates de en-

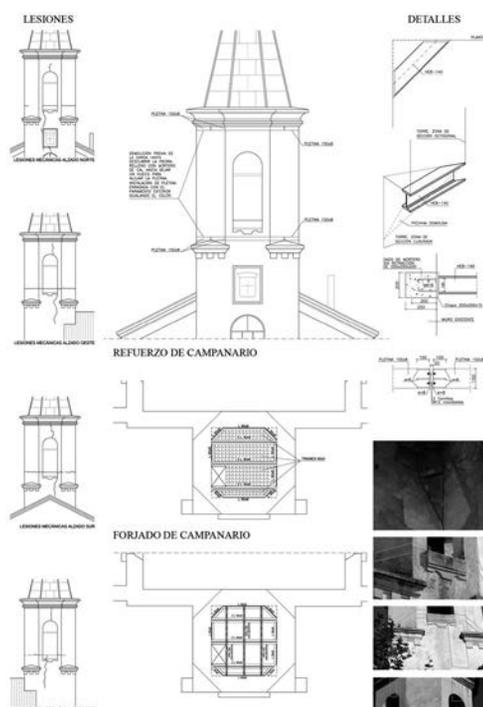
Por otro lado, con relación a la torre del campanario de la Capilla, se han descubierto lesiones mecánicas que muestran su sintomatología a modo de grietas que han ido aumentando de espesor con el paso del tiempo.

En un primer análisis, parece que los muros de carga de la torre se estuvieran abriendo como efecto de las cargas que le transmite la cubierta (componente vertical y componente horizontal de la fuerza) y del debilitamiento de estos debido a los cuatro huecos de ventanal que hacen que tenga una importante pérdida de rigidez y de resistencia en sus cuatro caras.

El cambio de sección que experimenta la torre a la altura del forjado del campanario y de la parte baja de los huecos anteriormente mencionados, pasando de planta cuadrada a planta octogonal, debilita estructuralmente la torre. Además, es importante añadir el hecho de que se trata de una fábrica de mampostería en la cual podría existir falta de trabazón de sus elementos. El forjado de rasilla tabicada apoyada en perfilera metálica, que sirve de acceso a la campana, transmite esfuerzos rasantes a la fábrica a esa altura, produciendo la fisura

perimetral continua. Aparecen por un lado las grietas verticales como consecuencia de unas tracciones en sentido perpendicular a las mismas, y por otro lado se nos muestra una fisura horizontal que rodea la torre, como consecuencia de un pandeo fuera del plano y del esfuerzo rasante del forjado.

Fig. 6. Los autores del proyecto. Capilla de La Cadellada. Torre – campanario. Análisis de grietas. Planos de la propuesta de reparación. Detalles constructivos de las estructuras. Fotografías de las lesiones. 2019.

Una vez analizadas las lesiones mecánicas existentes en la torre y las causas de las mismas (directas e indirectas), se realizó una intervención dirigida hacia la consolidación estructural basada principalmente en el refuerzo del sistema. Por un lado, se ejecutó un refuerzo del forjado del campanario debido a la falta de seguridad estructural que presentaba. Para ello, se colocaron unas vigas a modo de “parteluz” empotradas en los muros de piedra y se instaló una malla metálica reticular tipo tramex por la cara inferior del forjado cerámico.

El método de ejecución determinado para evitar riesgos fue instalar parteluces con doble perfil L 90.8, un perfil L 90.8 en todo el perímetro del forjado y una malla metálica de tramex T 40.3 de soporte en su cara inferior. De la misma manera, con el fin de reforzar el muro exterior del campanario, se proyectó un refuerzo para las pechinas con un perfil metálico HEB 140. La finalidad fue mantener el forjado cerámico, pero reforzando su seguridad estructural, limpiando los perfiles metálicos existentes con chorro de arena e imprimiendo una pintura especial anticorrosión.

Por otro lado, analizada la geometría de las grietas y fisuras en los muros, era necesario instalar un refuerzo estructural a modo de cinturón formado por una pletina de acero colocada por el exterior del campanario. Teniendo en cuenta el espesor del cerramiento y su esbeltez, se procedió a reforzar los muros de la torre con dos pletinas de acero 150.8, situadas en los puntos clave, actuando como cinturones que abrazan el edificio y contrarrestan los esfuerzos horizontales que está sufriendo la fábrica y que generan la aparición de grietas y fisuras. Los refuerzos se situaron en la base del pináculo y en la base de los huecos de fachada, donde están las grietas de mayor espesor, consolidando la parte alta de la torre.

El método de ejecución consistió en realizar el picado de la carga hasta el nivel de la piedra, colocando el refuerzo metálico (pletina 150.8) enrasado con el mortero de cal y pintado del mismo color que la fachada.

Finalmente, en las grietas se inyectó mortero de cal hasta su colmatación y se remató la actuación restaurando el mortero de fachada y pintando. Analizando la sección obtenida y una vez realizado el refuerzo a estas dos alturas, se obtiene un equilibrio importante de puntos de atado de la torre.
