# Obras de consolidación del Castillo de Soto (Aller)

Valentín Arrieta Berdasco  
*E.T.S. de Arquitectura de Valladolid (España)*

## Structural consolidation of the Soto Castle's Tower

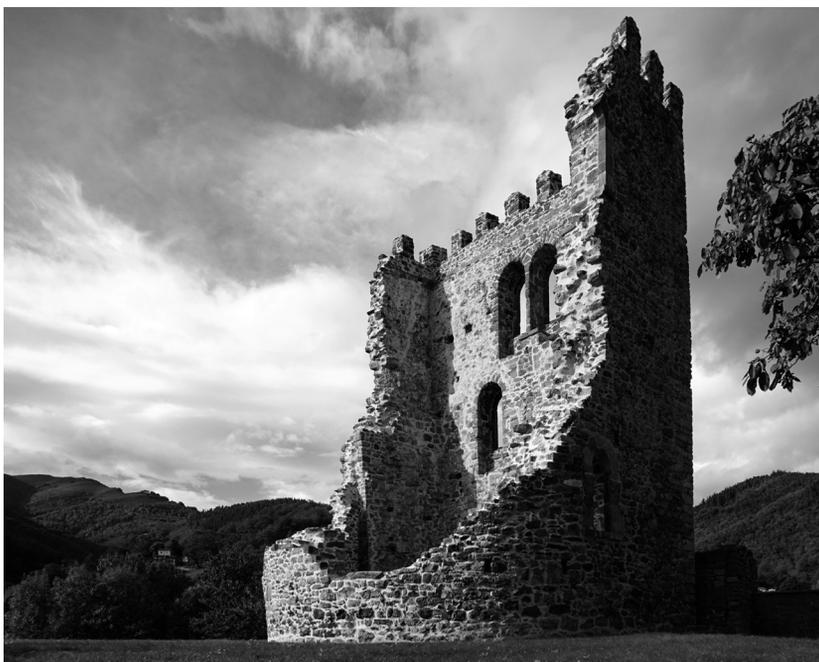
Fig. 1. Torre del castillo de Soto tras la finalización de las obras. Agosto de 2022. Fotografía del autor.

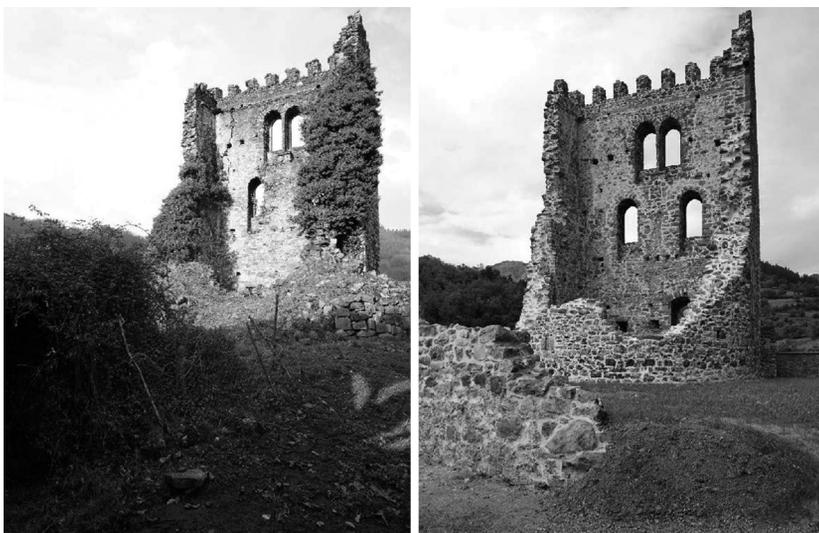
Con los andamios ya montados en la torre, se procedió a examinarla en su totalidad, ordenando consolidar de urgencia los mampuestos sueltos del parapeto almenado, así como desmontar y volver a montar un trozo pequeño de muro en la parte alta de la fachada Sureste. Examinando las grietas de la torre, preocupaba especialmente la situada en la parte superior del muro Noroeste, ya que parecía existir todo un trozo de muro separado del resto, que tan solo se mantenía en su lugar por gravedad favorecido por la directriz diagonal de la grieta. Además, este trozo de muro se encontraba alabeado hacia el exterior, a buen seguro arrastrado durante el proceso de derrumbe de la fábrica contigua, ya desaparecida. Por su parte, la gran grieta vertical del muro Noreste, una vez realizado el recalce de la roca, no debía ser motivo de preocupación. En el muro Sureste se apreciaba otra grieta que recorría la fachada de arriba abajo, prácticamente con desarrollo vertical, y que, como se había supuesto durante la redacción del proyecto, se trataba de una junta constructiva entre la fábrica original y el muro rehecho en la década de 1920. La falta de enjarje entre ambas fases quedaba patente al interior de la torre, donde coincidiendo con la unión de los muros Noreste y Sureste se apreciaba una junta vertical de diez centímetros de ancho que evidenciaba el adose del muro nuevo contra el antiguo.

A pesar de la aparatosisidad de estas tres principales grietas observadas en la torre, la comparación de las fotografías actuales con las fotogra-

Fig. 2. Torre de Soto, antes y después de la intervención. Años 2020-2022. Fotografía del autor.

fías antiguas demostraba que no habían sufrido prácticamente alteración a lo largo de los últimos cien años. Posteriormente se explicará la intervención realizada en ellas.

Una vez terminadas las labores de rejuntado de la torre, se procedió al cosido de las grietas previamente selladas, según procedimiento especificado en obra. Dicho sellado se realizó cerrando los labios de las grietas con mortero de cal, dejando embebidos tubos de plástico para la posterior inyección de lechada fluida de cal a baja presión Mapei Antique-1. Una vez rellenadas las grietas se procedió a la retirada de los tubos y sellado de orificios.

Una vez fraguado el sellado, se realizó el cosido, comenzando con la realización de perforaciones a ambos lados de las grietas, mediante taladro hidráulico, para transmitir las menos vibraciones posibles a la fábrica. Se utilizaron barrenas de calibre 20 mm. para realizar perforaciones con una profundidad de 100 cm. Una vez realizadas las perforaciones, se dejó secar el interior, y se aspiró el polvo que pudiera haber. Posteriormente se introdujo un mortero epóxico tricomponente Drizoro Maxepox, hasta casi llenar la perforación, introduciendo posteriormente las barras corrugadas de fibra de vidrio (CTS) de 14mm. de diámetro a las que se les habían acoplado unos alambres de cobre como separadores para que no quedasen pegadas a las paredes del agujero. Comprobado que las barras quedaban recubiertas por el mortero, y teniendo mucho cuidado de que este no rebosase y manchase la pared (sería necesaria limpieza mecánica para su eliminación), se dio por finalizada la labor de cosido.

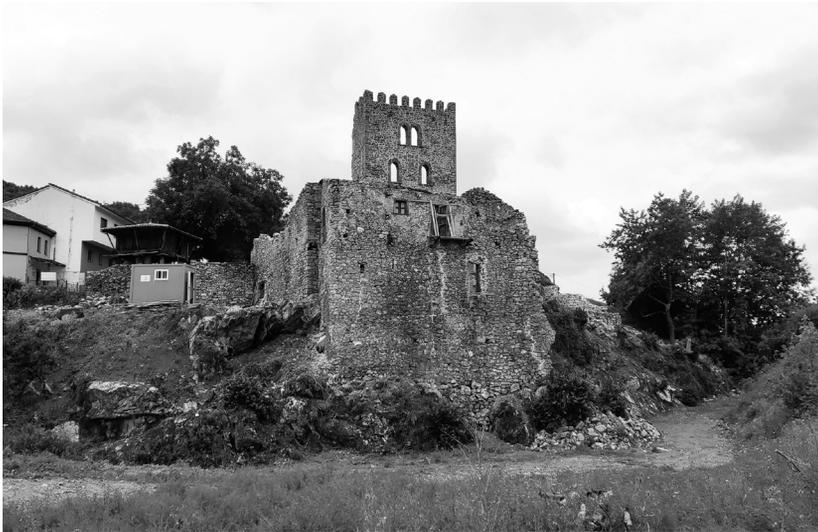
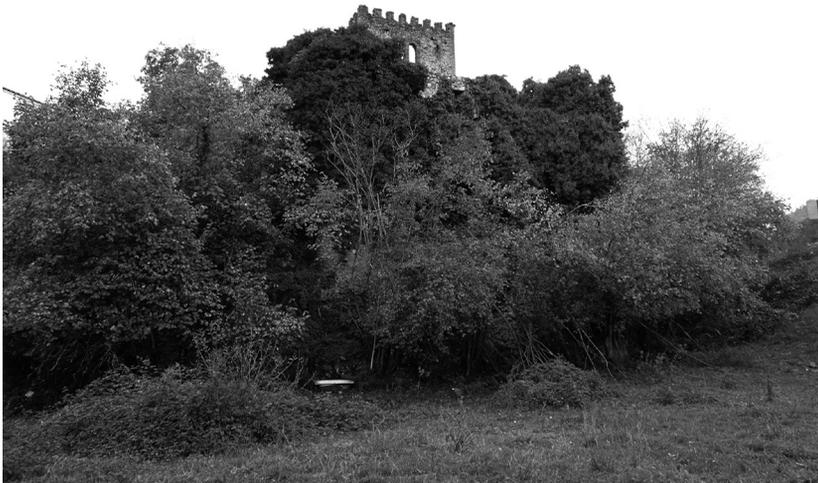
Fig. 3. Cerca defensiva y casa fuerte del Castillo de Soto, antes y después de la intervención. Años 2020-2022. Fotografía del autor

Durante las labores de limpieza de la casona, y la muralla sobre la que se asientan sus estancias, aparecieron las almenas originales del muro Sureste, así como restos de un balcón volado y una letrina en el muro Noreste. Durante dicha operación de limpieza se apreció la existencia de grandes grietas en dicho muro Noreste, donde hace aproximadamente un año se produjo el

hundimiento de una esquina redondeada de la muralla, cuyos escombros aparecen esparcidos por el suelo en la actualidad. Debido al mal estado general de este lienzo, fue necesario desmontar un trozo de muro situado encima de la puerta de salida al corredor de la parte superior del muro, del cual se conservan algunas vigas en ménsula que formaban su estructura. Las labores de limpieza en esta zona del castillo permitieron sacar a la luz unas estructuras de gran relevancia histórica-artística, ocultas desde hace varias décadas por el crecimiento descontrolado de la vegetación, como son una letrina y varias saeteras, a parte del mencionado corredor.

Para intentar consolidar los muros mientras no se acomete una obra de mayor calado, se procedió a inyectar lechada de cal en las grietas de los muros exteriores de la casona y la muralla. También se propuso la colocación de un apeo temporal de la muralla.

Por otro lado, se procedió a limpiar y a proteger con mortero de cal la coronación y los bordes del tramo de muralla situado al Noroeste de la casa y la torre, el único que se conservaba en disposición aislada. Posteriormente se realizó su rejuntado, con el mismo procedimiento y mortero que el descrito para la torre.

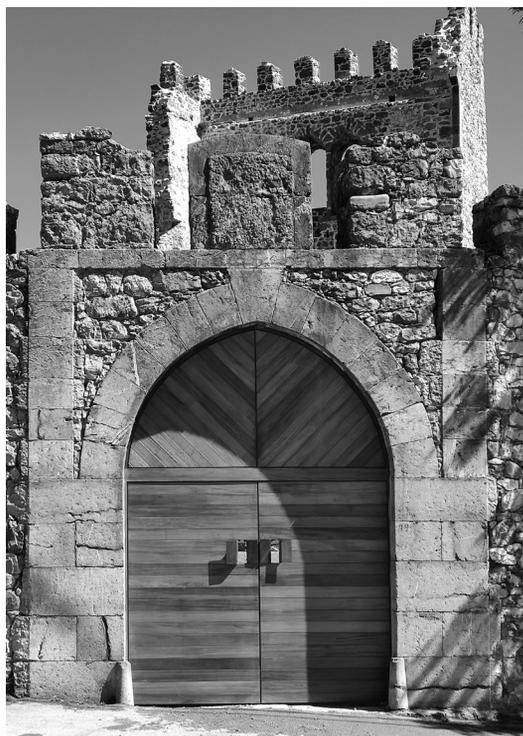
Fig. 5. Nueva puerta de acceso al recinto. Agosto de 2022. Fotografía del autor.

Para finalizar la obra, se colocó la puerta de cierre de la propiedad, situada en el muro exterior. Siguiendo el diseño realizado en el proyecto se construyó una puerta de madera de iroko con refuerzos, tornillería y herrajes de acero lacado en color negro. La puerta se compone de dos hojas abatibles, con un pasador al interior al que se accede a través de las “saeteras” dejadas en sendas puertas, al lado de los tiradores. El fijo superior es desmontable, para poder quitarlo en caso de tener que acceder al interior de la propiedad con vehículos cuya altura sea mayor que la de las puertas practicables.
