Restauración de fachadas de la Casa Rectoral en Mieres, obra de Emilio Fernández-Peña

Rogelio Ruiz Fernández, doctor arquitecto (ICOMOS)

Macario Luis González Astorga, arquitecto

Tratamos de acercarnos a la obra del arquitecto modernista/historicista Emilio Fernández-Peña con motivo de la restauración de una pieza importante suya, poco conocida, que es la Casa Rectoral de Mieres, donde por problemas de descomposición de la fachada hemos tenido que rehacer gran parte de la misma.

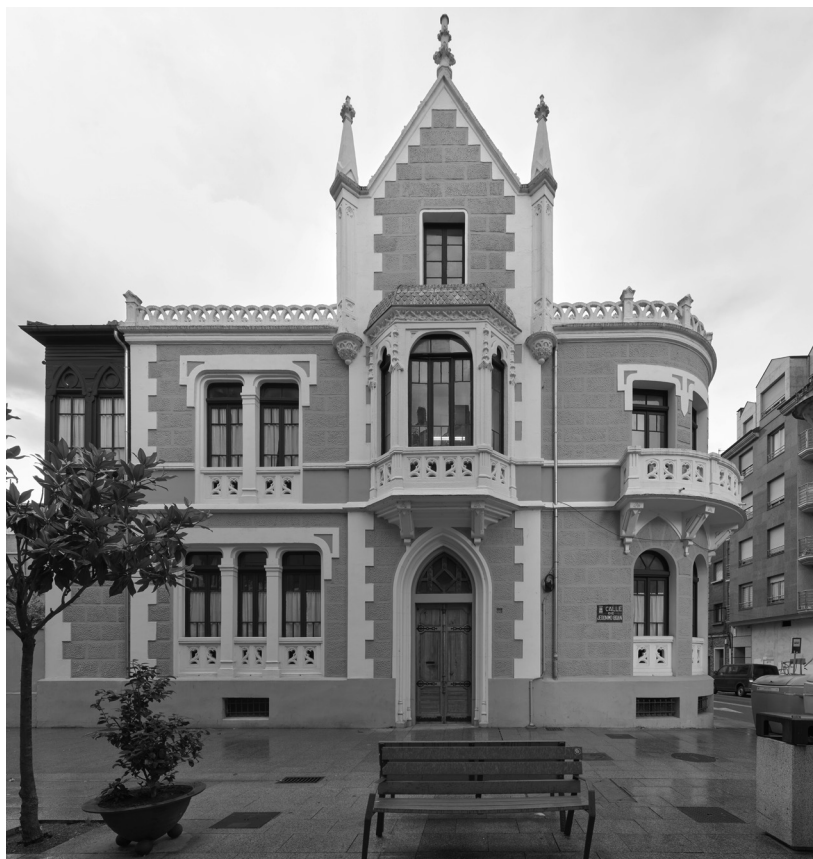
Fig. 1.- Fachada Este tras restauración (© Marcos Morilla fotógrafo)

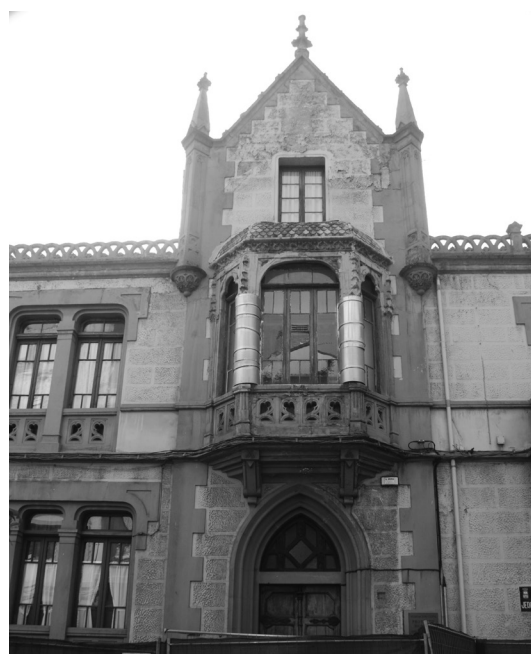
El principal problema es la inclusión de barras metálicas que se hizo en el interior de los elementos decorativos de la fachada, y si bien el crochet se conserva bien, cuando las formas son esbeltas y se mueven con el viento (añadir los más de cien años de la fachada) se van produciendo fisuras que se llenan de agua de lluvia, se congelan y por tanto aumentan el volumen produciéndose escamas sueltas que caen y dan la alarma que nos hace acometer este trabajo. El pináculo al Sur estaba más dañado, abierto verticalmente, por lo que tuvimos que, tras tratar el metal, ponerle unas bridas de fibra para que no abra y queden ocultas bajo el mortero restituyente.

Fig. 2. Estado inicial, vallada y con bridas y puntales internos. (foto autores)

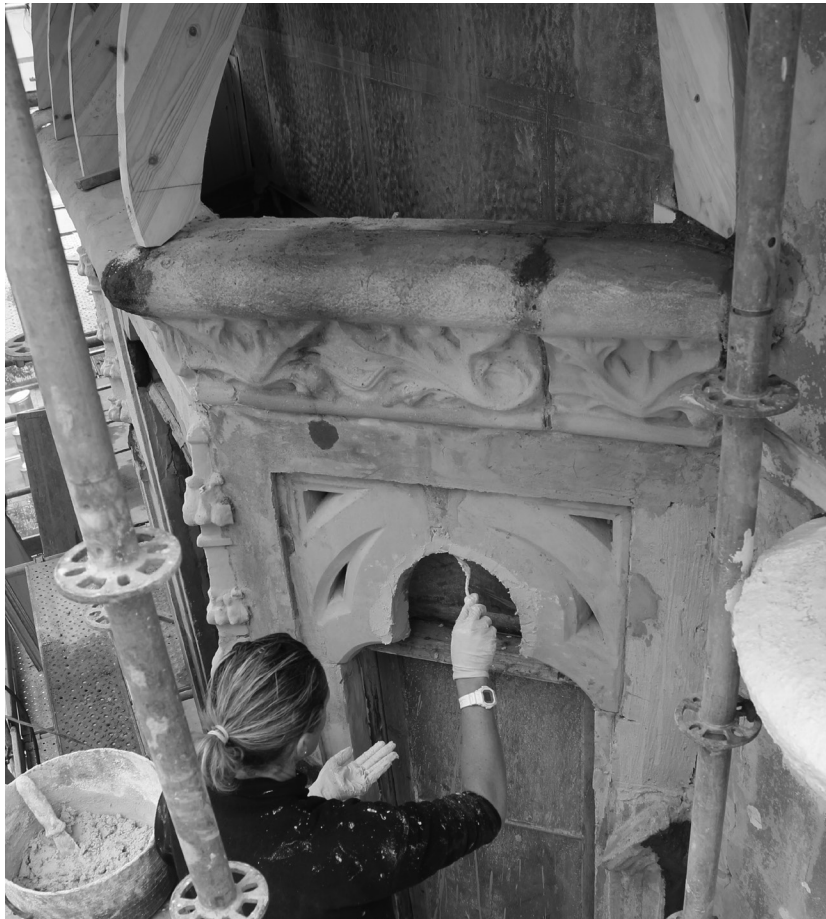
Fig. 2. Trabajos in situ. (foto autores)

Una primera fase de chorreo con micro arena de toda la fachada para detectar y sacar los elementos espurios y las partes que pudieran ser inestables. Todo ello con toldos de protección para no molestar a los vecinos. Tras ello un repaso general de toda la fachada, con la utilización de morteros especiales, la consolidación y reposición de pequeños elementos decorativos que se vieron dañados (operación hecha principalmente sobre acroterio y pináculos).

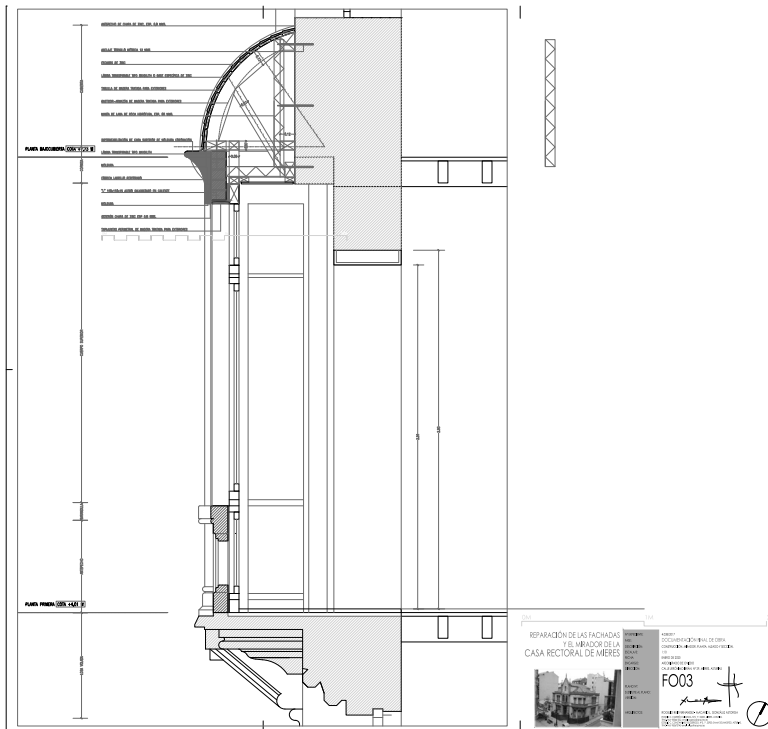
Fig. 3. Sección mirador (fuente autores)

El zinc, como lo encontramos nosotros, estaba bastante dañado, y además algunas de las escamas habían desaparecido. Tomamos las cimbras donde apoya el tablazón, sobre el que va el zinc, y las repetimos y recolocamos en idéntica situación, y después colocamos las escamas de zinc que conseguimos con igual factura que la original (Talleres Julián)

Cuando la entidad del daño era importante, como es el caso del mirador y de dos de los pináculos se han tomado medidas más drásticas. En el caso del mirador rehicimos con moldes toda la parte superior del mismo, y parte de la barandilla, generando una estructura metálica interna que se fija al muro y lo rigidiza.

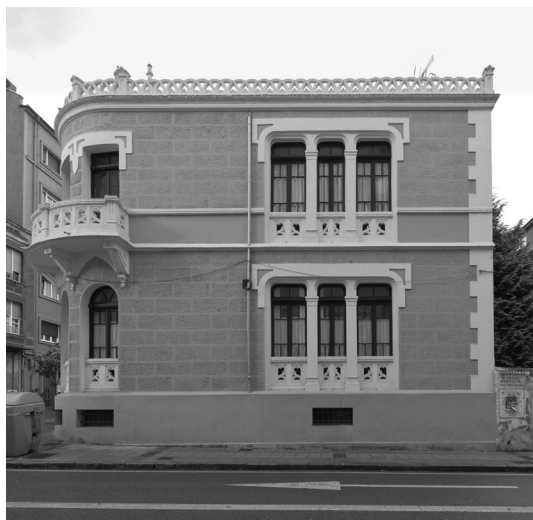
Fig. 4. Fachada Calle Carreño Miranda tras la restauración (© Marcos Morilla fotógrafo)

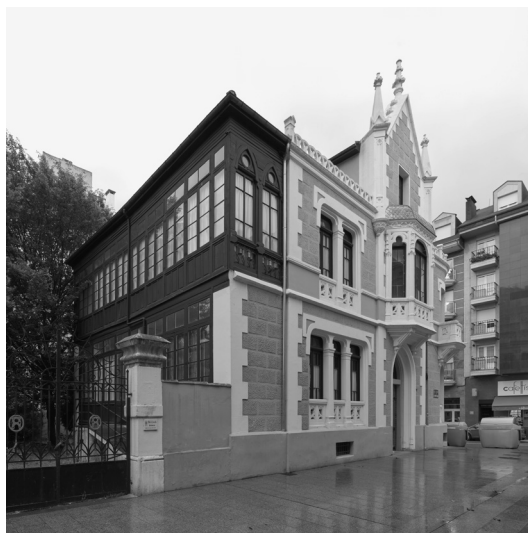
Fig. 5. Fachada desde Sureste tras la restauración (© Marcos Morilla fotógrafo)
