Restauración de la iglesia de Santa María de la Oliva (Villaviciosa)

Clara Rey-Stolle y Ana Piquero García
Arquitectas

RESUMEN

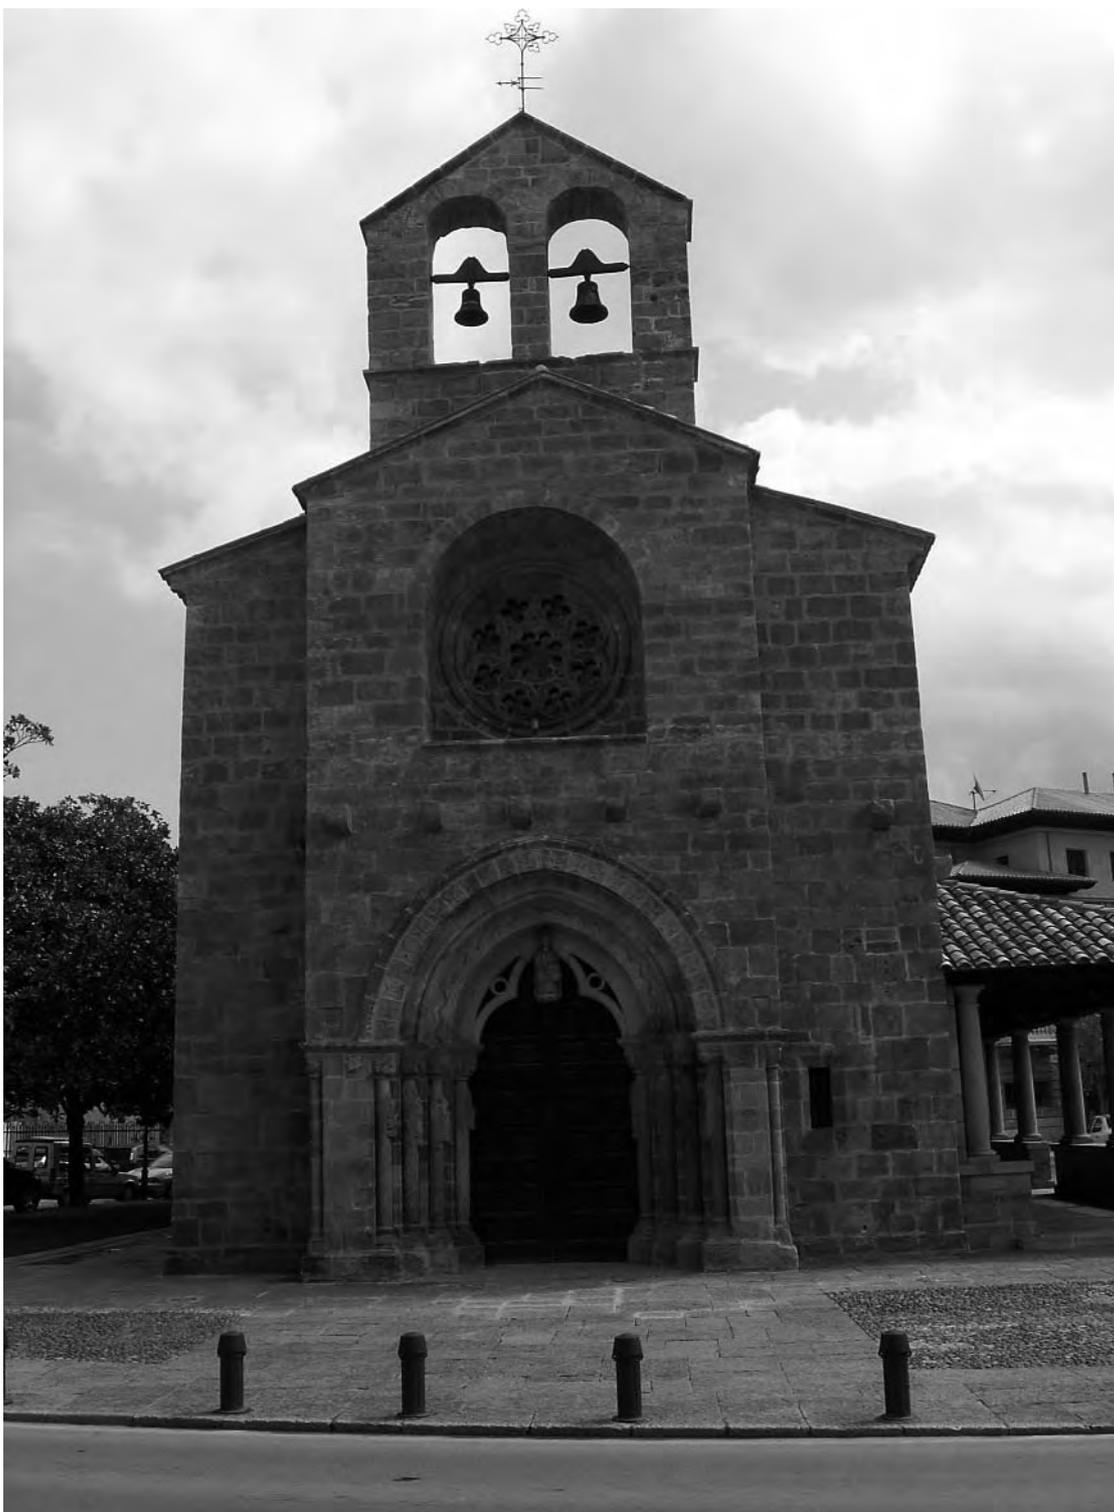
Figura 1. Detalle de la fachada Oeste (2007). Autor: Ángel Sanchis Cienfuegos-Jovellanos.

En el caso de *la portada Oeste*, se optó, principalmente, por una **limpieza mediante agua nebulizada**⁷, sistema que mantiene una zona con un nivel de humedad controlada en

superficie, sin llegar a penetrar, y que disolvió la dureza de los sedimentos. Con esta actuación se consiguió eliminar la suciedad preservando la pátina original y los restos de recubrimientos históricos que se conservaban sobre la piedra arenisca. Dónde la suciedad era más resistente se insistió con brocha y agua destilada, pulverizada de forma manual. Este procedimiento de limpieza manual se empleó también en los elementos pétreos de la bóveda, nervios de la cabecera, capiteles decorados del ábside, y en algunos sillares de las sepulturas interiores.

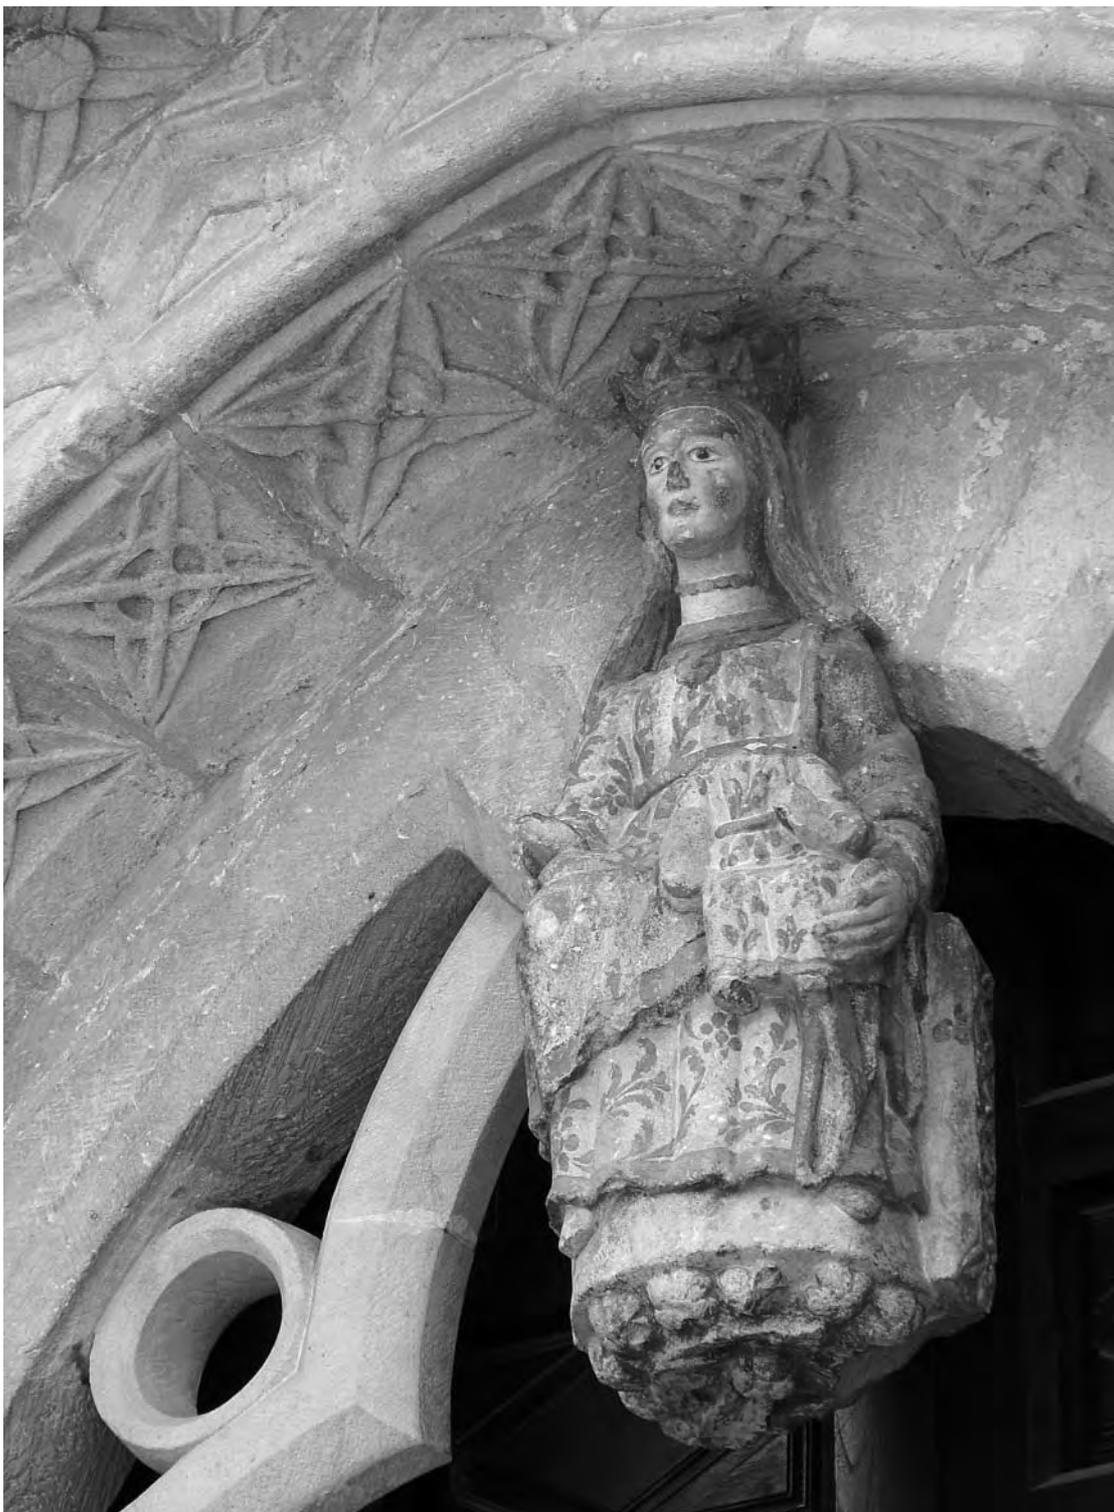
Figura 2. Detalle de la imagen de la Virgen y el Niño bajo la clave del arco de la portada occidental, tras las labores de restauración (2007). Autor: Ángel Sanchís Cienfuegos-Jovellanos.

La **imagen de la Virgen** presenta una rica secuencia estratigráfica, con restos de policromía medieval y pigmentos originales, bajo una intensa capa de suciedad, pátinas negras y recubrimientos barrocos de color crema; que requirieron una limpieza específica, efectuada principalmente mediante medios manuales. Su restauración se inició con un *soplado y nebulización* de su superficie con *agua destilada*, para eliminar las acumulaciones de polvo. Posteriormente se procedió a una *limpieza manual mediante bisturí*, retirando la capa exterior que recubría las policromías, empleándose una mezcla de agua y alcohol para reblandecer pátinas de suciedad.

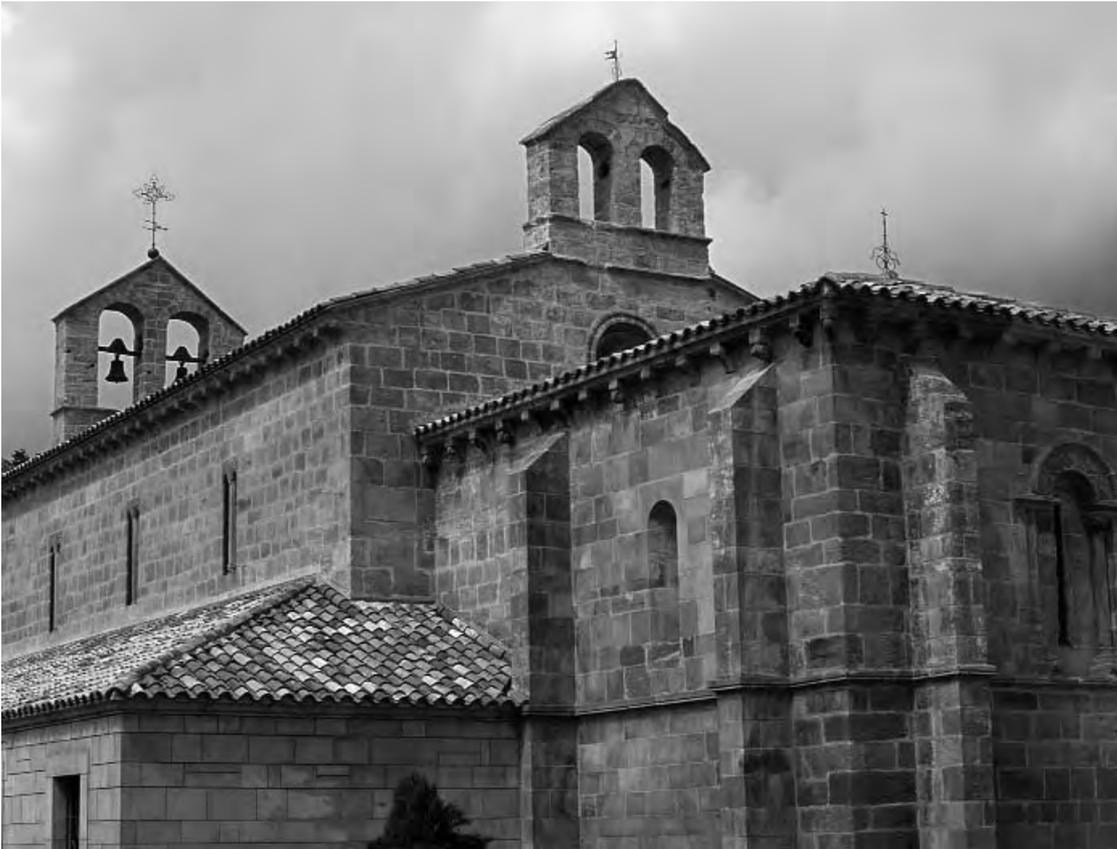
Figura 3. Detalle del cuerpo del Ábside desde el Sur, y formación de cubiertas, con encuentro de los faldones del Cabildo y Sacristía con el lienzo Sur de la nave (2007). Autor: Ángel Sanchís Cienfuegos-Jovellanos.

Para resolver los encuentros de los tres faldones con la fábrica sur de nave y cabecera, se empleó una lima de zinc-plomo, disponiéndose una media cobija sobre la última pieza cerámica, para minimizar su visión en la zona de acceso al templo.
