Últimas intervenciones en la iglesia de Santa María de Llas, Cabrales

Javier Arbesú Fanjul
Arquitecto

RESUMEN

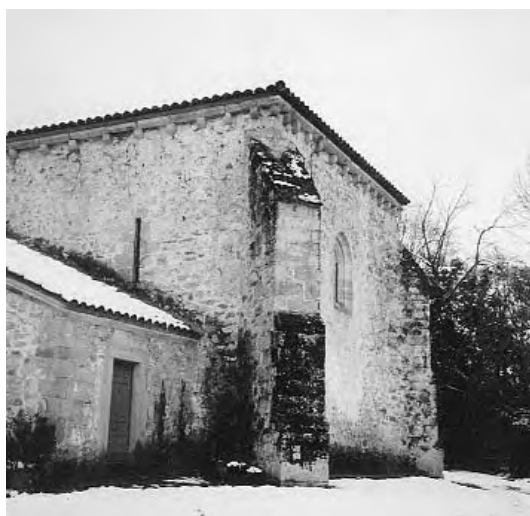
A.- Situación anterior; Cabecero y Sacristía
Foto: Pedro Fernández Gonzalo

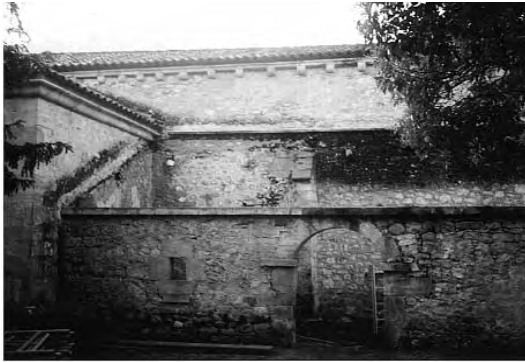
A.- Situación anterior; Osario y acceso Norte al Pórtico
Foto: Pedro Fernández Gonzalo

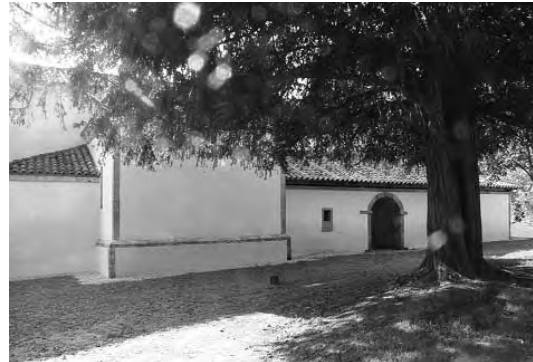
R.- Estado actual; Alzado Norte
Foto: Javier Arbesú Fanjul
