Iglesia de Santa María de Villaverde. Cangas de Onís

Pablo León Gasalla
Consejería de Cultura del Principado de Asturias

RESUMEN

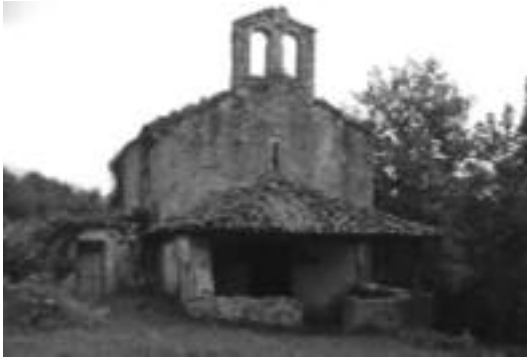
Antecedentes. – Situación anterior.

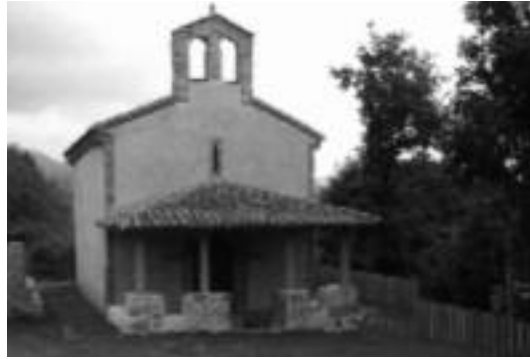
Restauración. – Estado actual.

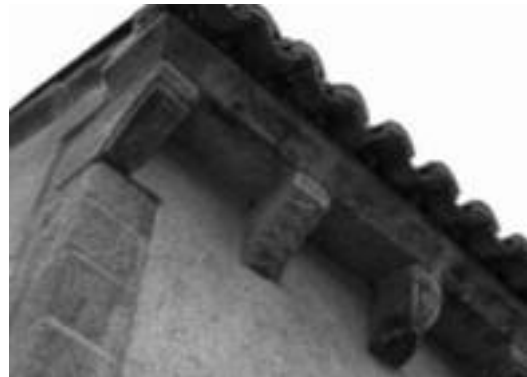
R./ Detalle de esquinual y cornisa.

Esta constatación del motivo real de los daños en la estructura del tiempo dio un giro a las obras proyectadas inicialmente, permitiendo además el empleo en la restauración de materiales de época. Así pues, se emplearon esencias de trementina, trementina de Venecia, aceite de linaza cocida, cera virgen de abejas y alcanfor en tratamientos lígneos; cal grasa apagada, pequeñas proporciones de cemento blanco, áridos de caliza molida y mármol molido, sílice, alumbre, pigmento mineral o tierras en repellados, enlucidos y estucados interiores y exteriores. También los morteros de cal y el acero inoxidable resolvieron los amarres de cornisas, grapas de esquinales, etc.

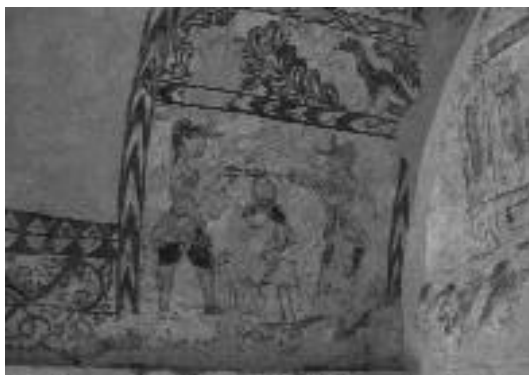
R./ Detalle del cromatismo en la bóveda de cañón.

el descubrimiento, consolidación y recuperación de los murales. El problema de las grandes lagunas se resuelve con la aplicación de un mortero de cal y arena acabado en el tono base de los murales con mayor superficie existente, los del XVIII blanco, pero teñido de un ligero tono siena claro que aúna la producción románica, con cromatismo más generalizado en ocre amarillo, con la barroca, en esta base de cal que ya permanece matizada por la pátina, también con cierto tono crema. De este modo se intentó recuperar la entonación primitiva de la cabecera, sin desvirtuar la superposición histórica de las pinturas.
