La iglesia de San Miguel de Lillo
(Asturias)
Lectura de paramentos. 2006

LUIS CABALLERO ZOREDA, MARÍA DE LOS ÁNGELES UTRERO AGUDO,
FERNANDO ARCE, JOSÉ IGNACIO MURILLO FRAGERO

INSTITUTO DE HISTORIA . CSIC. MADRID

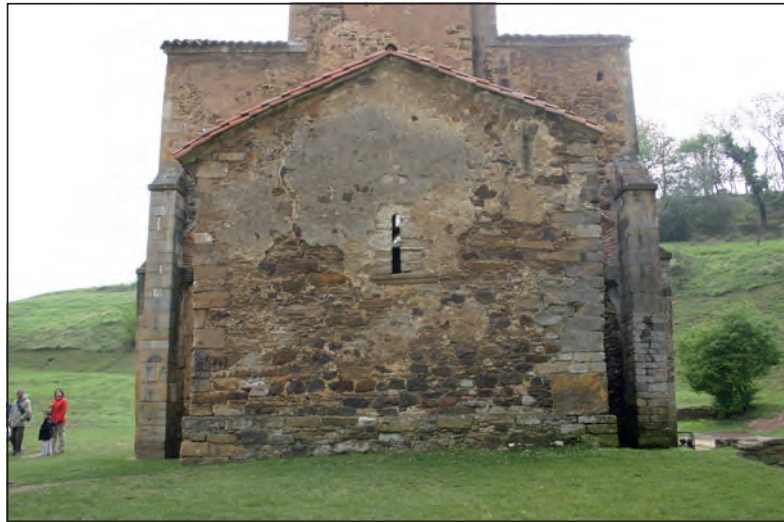
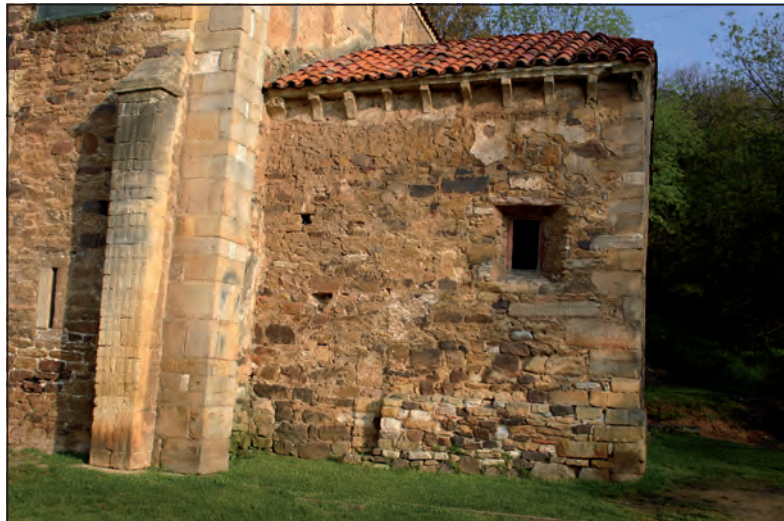
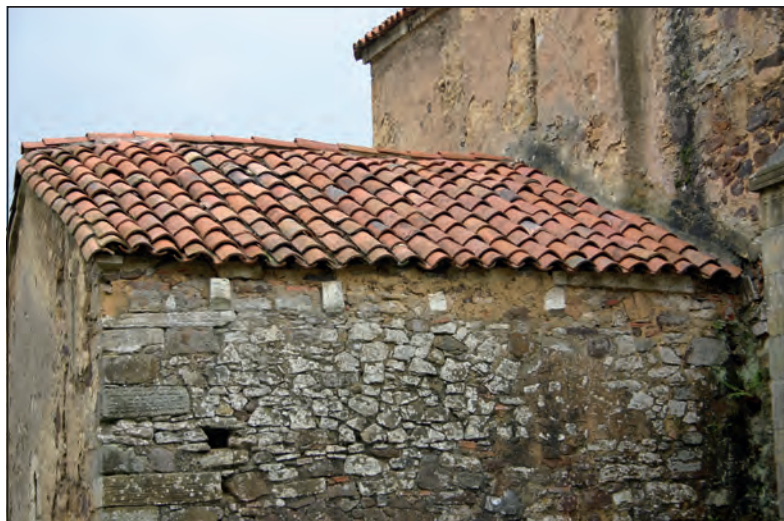
Láminas. 12 a 14.- Ábside.
Muros de testero, lateral sur
y detalle del lateral norte.
(Fotos Luis Caballero).

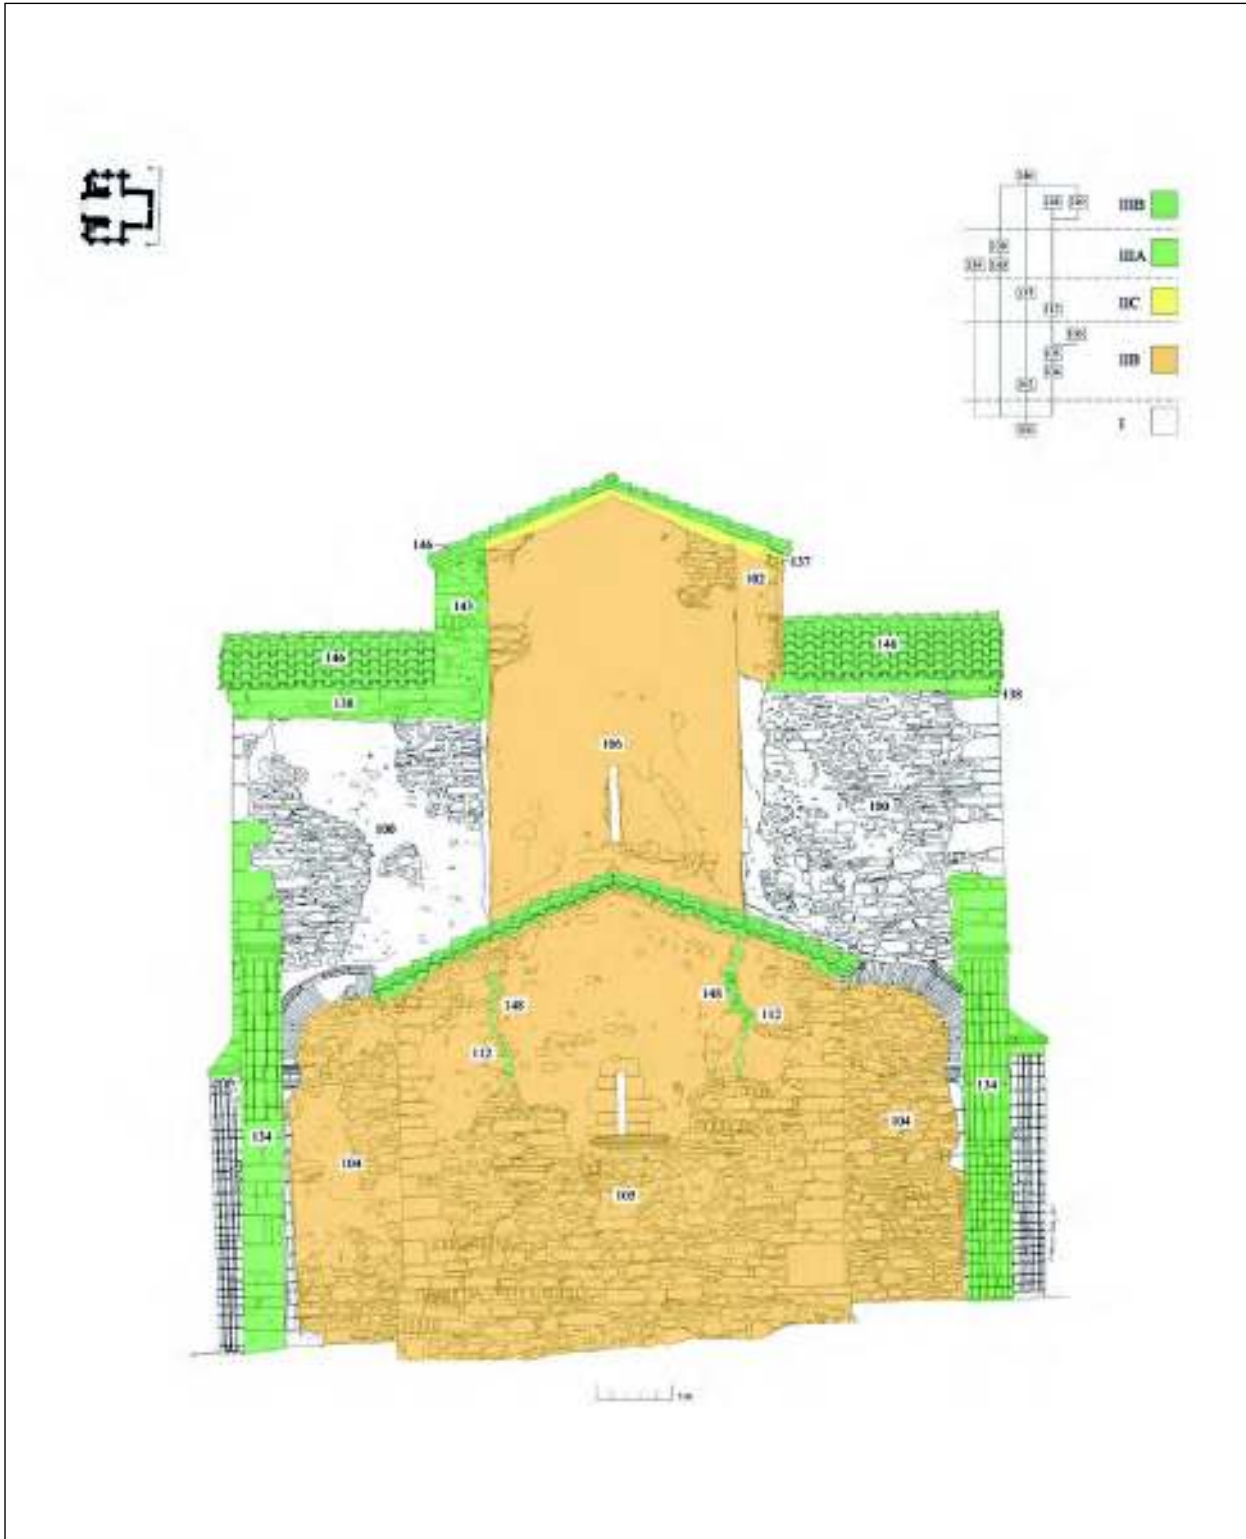
Pl. 3.- Alzado este. E. 1/100 (sobre planimetría de Lorenzo Arias).

Grietas del ábside y la tribuna y roturas [A112].- Probablemente por el movimiento de los muros laterales del ábside, se ha abierto su testero, con dos grietas oblicuas, y su bóveda (pl. 3). En el cierre de la nave central que se apoya sobre la embocadura del ábside se abren grietas formando arcos de descarga (pl. 3,15), igual que en

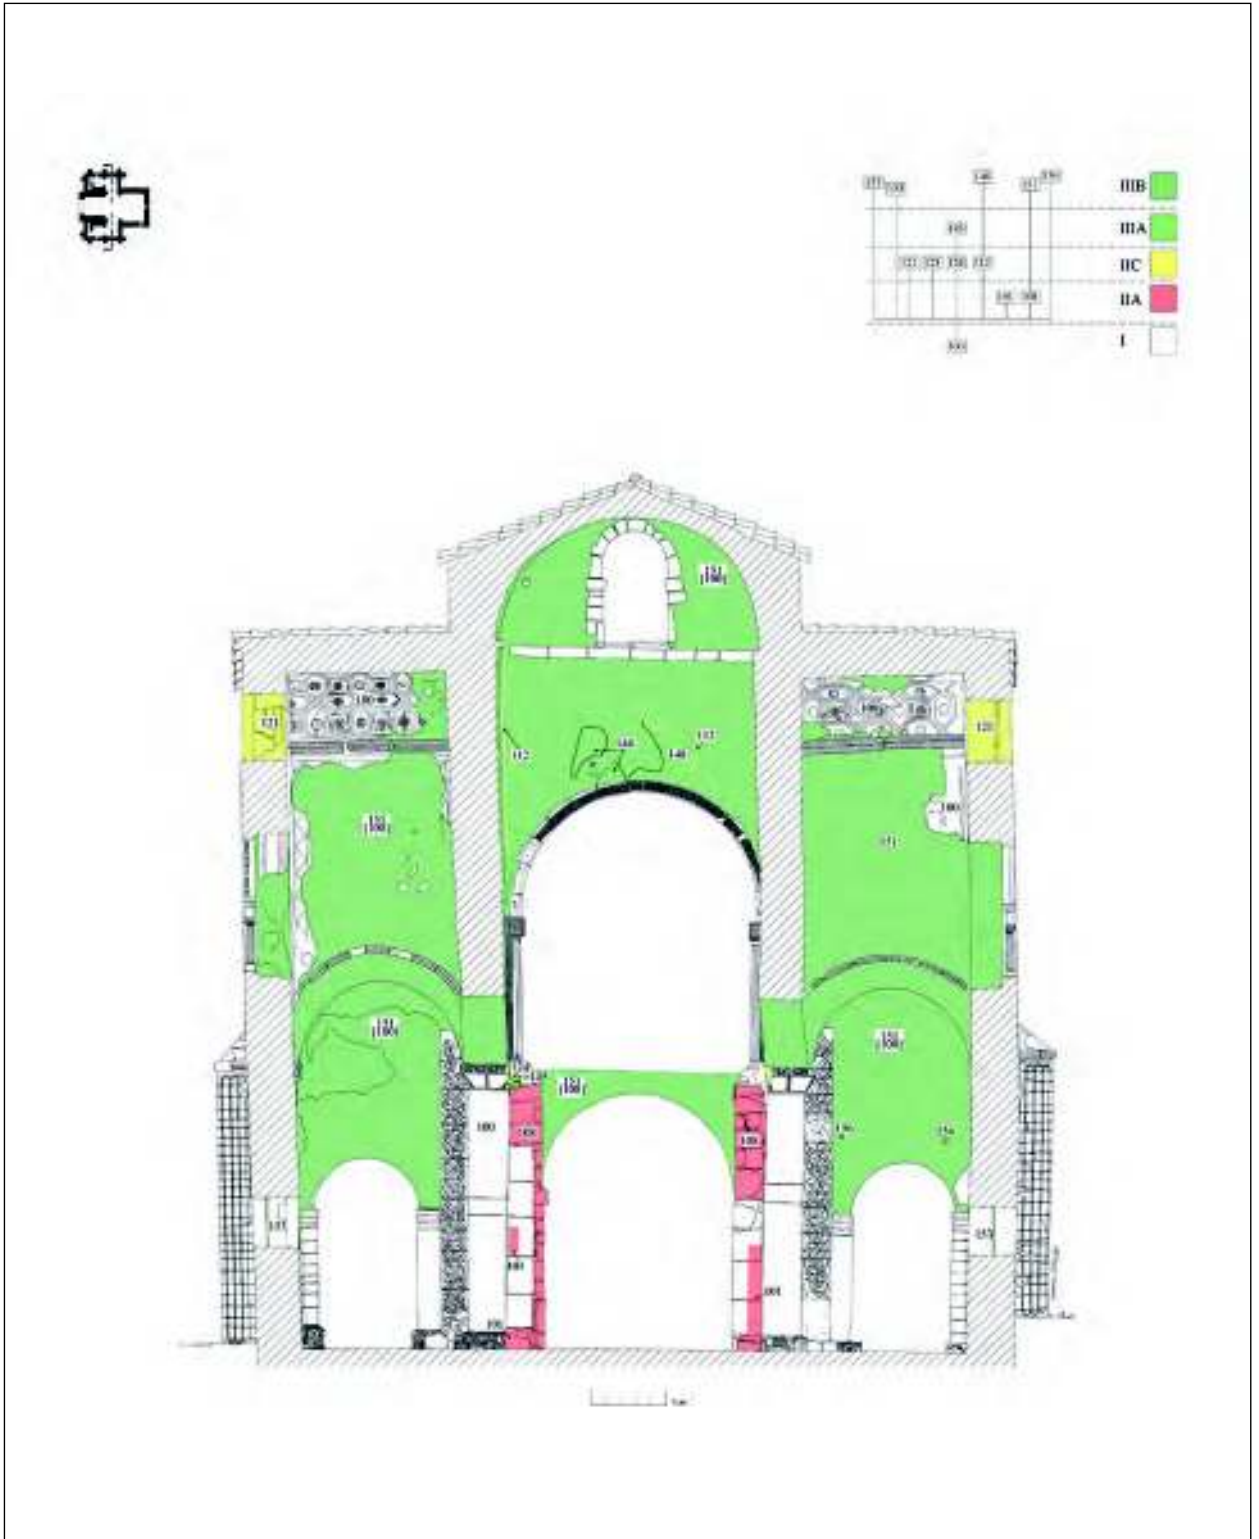
Pl. 16.- Sección transversal por el crucero a oeste. E. 1/100 (sobre planimetría de Lorenzo Arias).

el muro sobre la embocadura de la tribuna (pl. 16), donde la inclinación de su arco ha partido además sus estrechas dovelas. El muro que separa la caja de escalera del tramo de ante-escalera y la cámara del lado norte y la fachada, están agrietadas de arriba abajo, quizás en relación con los hechos que provocaran la fuerte restauración de los muros de fachada que forman la esquina NO [A129] o con esta misma.
