La restauración de la Cámara Santa de la Catedral d'Uviéu (2012-2014)

22ª INTERVENCIÓN (2013). PLAN DIREUTOR DE LA CATEDRAL D'UVIÉU

Obres de restauración na Cámara Santa. Segunda Fas.

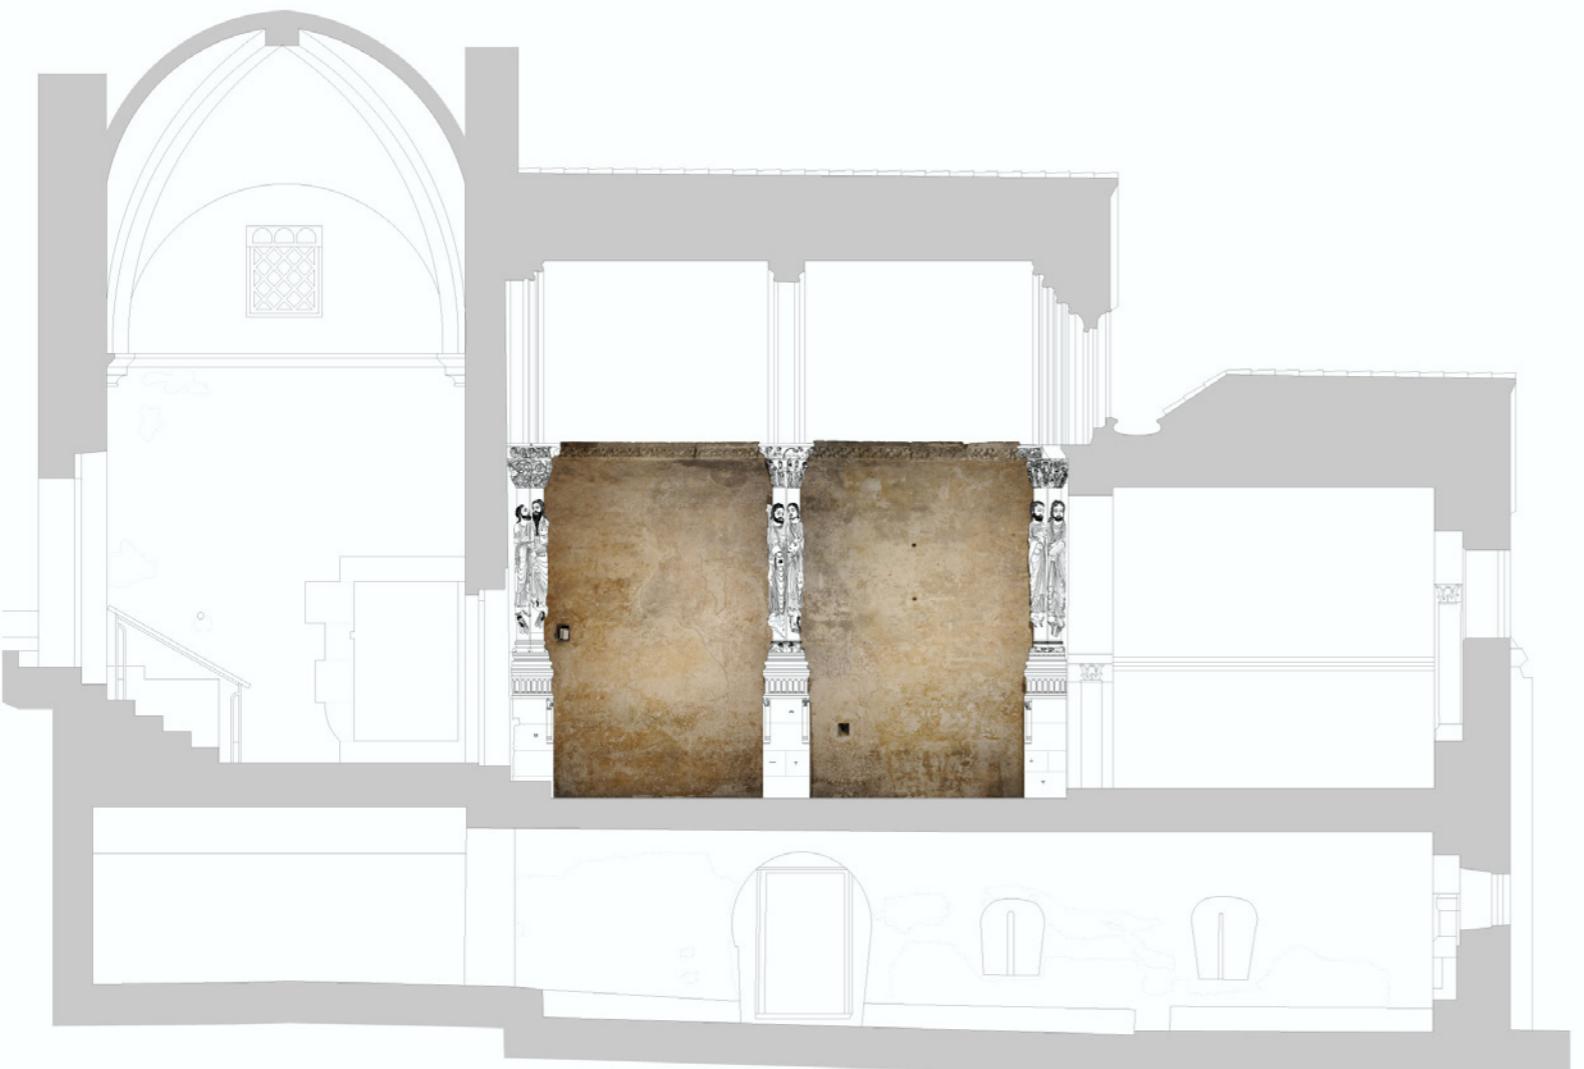
ARRIBA

Cámara Santa: sala coles columnes del Apostoláu y detalle d'esti.

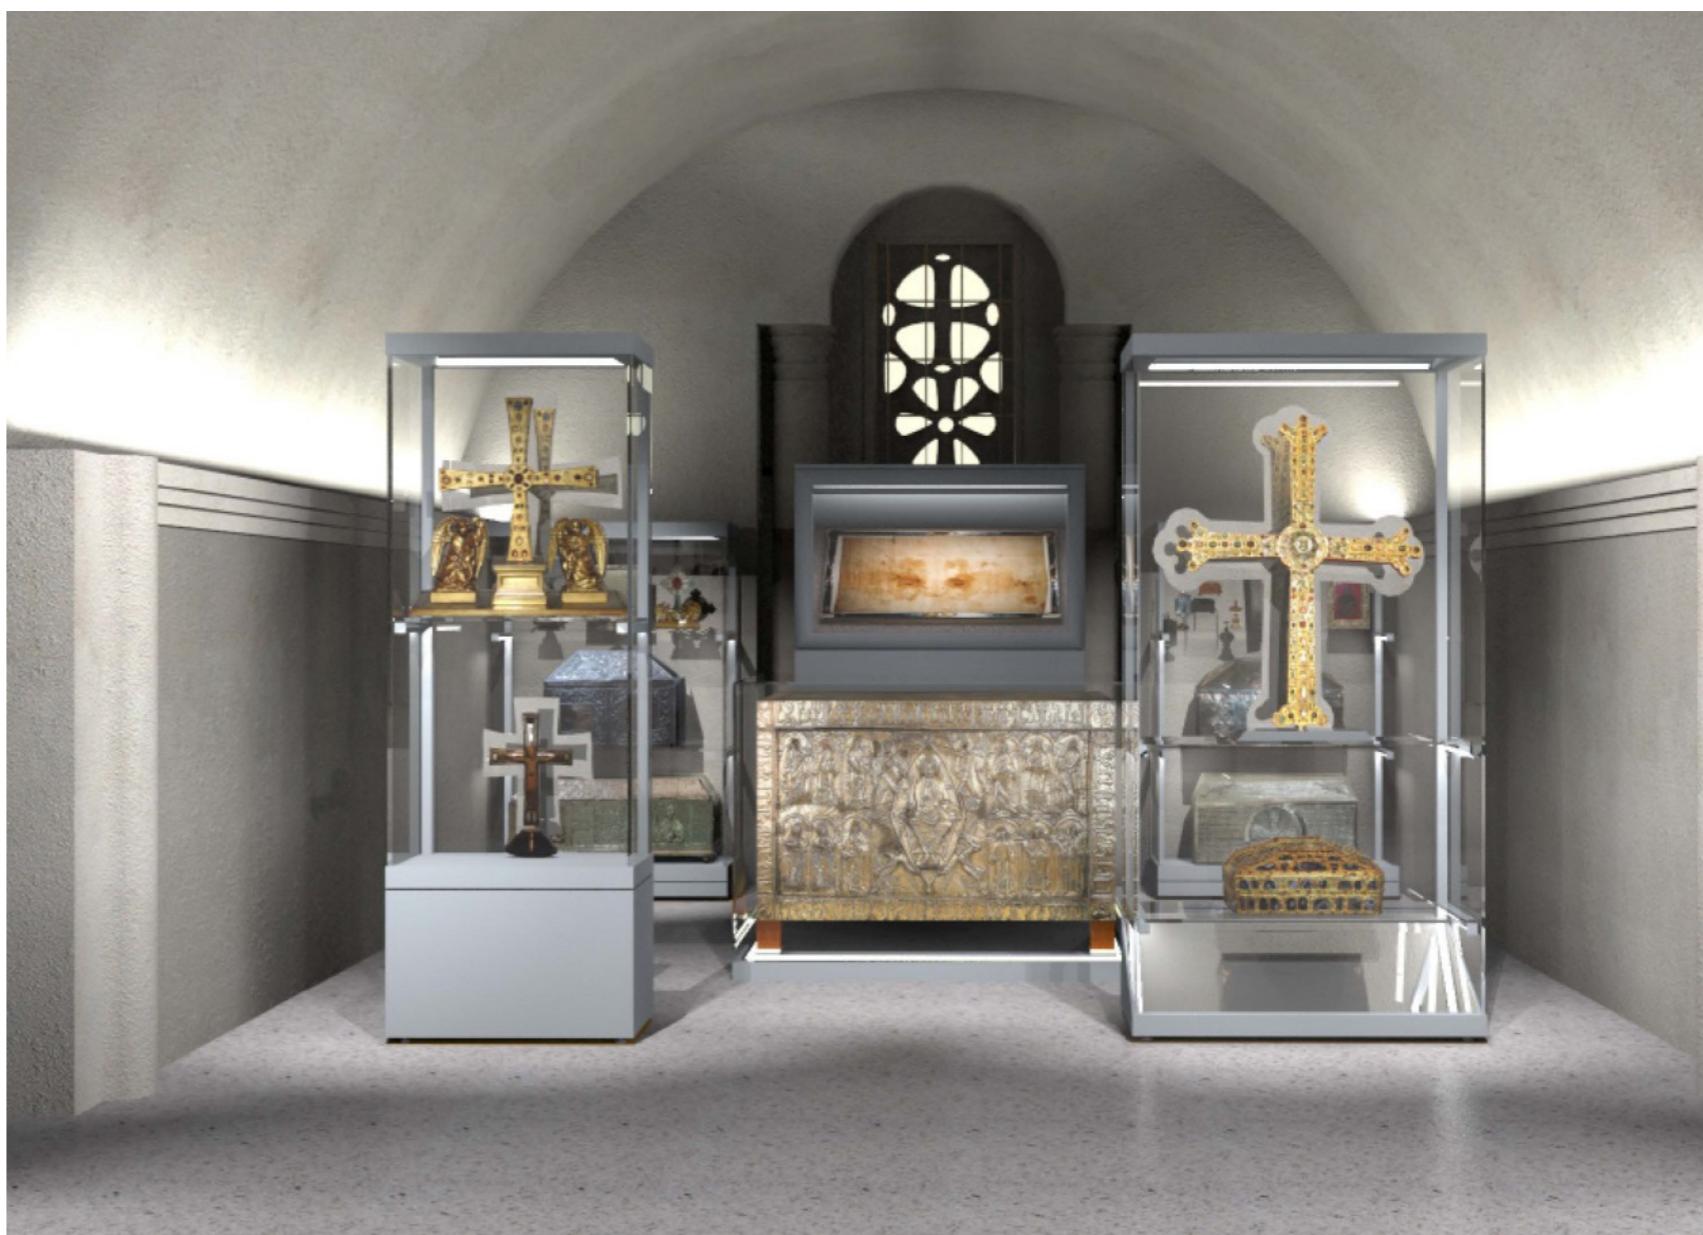
Na nueva ordenación de les pieces espuestes, xerarquizóse la colocación acordies cola importancia del oxetu a venerar, per aciu de nueves vitrines más diáfanes, conformaes con vidros llaminaos de seguranza de 4+4 mm del tipu estraclaru [optiwhite] y con allumáu propiu; recuperóse tamién el caráuter mueble del Arca Santa

Na nueva ordenación xerarquizóse la colocación, acordies cola importancia del oxetu a ve-

nerar, per aciu de nuevas vitrines, más diáfanes, conformaes con vidros llaminaos de seguranza de 4+4 mm del tipu estraclaru (*optiwhite*) y con allumáu propiu, supeditaes a l'arquitectura interior y que dexen ver los reversos de les principales pieces per mediu d'unes llámines especulares orlaes con un vinilu de transición; recuperóse'l caráuter mueble del Arca Santa (coles sos cuatro pates a la vista, enantes ocultes y mal ventilaes) que s'asitió sobre la base cuadrangular descubierta del primitivu altar altomedieval, y colocóse'l Santu Sudariu nun estoxu proteutor microclimáticu anóxicu (ensin oxíxenu) dentro d'una vitrina climatizada p'ameyorar les sos condiciones de conservación, dotada d'una illuminación inocua per fibra óptica, acordies coles recomendaciones del EDICES (Equipu D'Investigación Centru Español de Sindonoloxía) y del so miembru asturianu Jesús García Iglesias. Esti estoxu microclimáticu, pol so pesu (unos 20 kg), requier la disposición d'un atril pa la so ostensión nes feches nes que tradicionalmente s'amuesa la reliquia, polo que foi necesario diseñar y materializar ún pal día de Vienres Santu (pintámoslu de gris escuro, por ser el color tanto del estoxu como del peldaño del Altar Mayor onde s'ubicará). Pa la evacuación del agua de los equipos de deshumidificación y climatización yeren necesarios sendos sumidorios, que yá había nel suelu del testeru del Camarín, y que se punxeron al descubiertu de la que se desmontó l'anterior moblame.

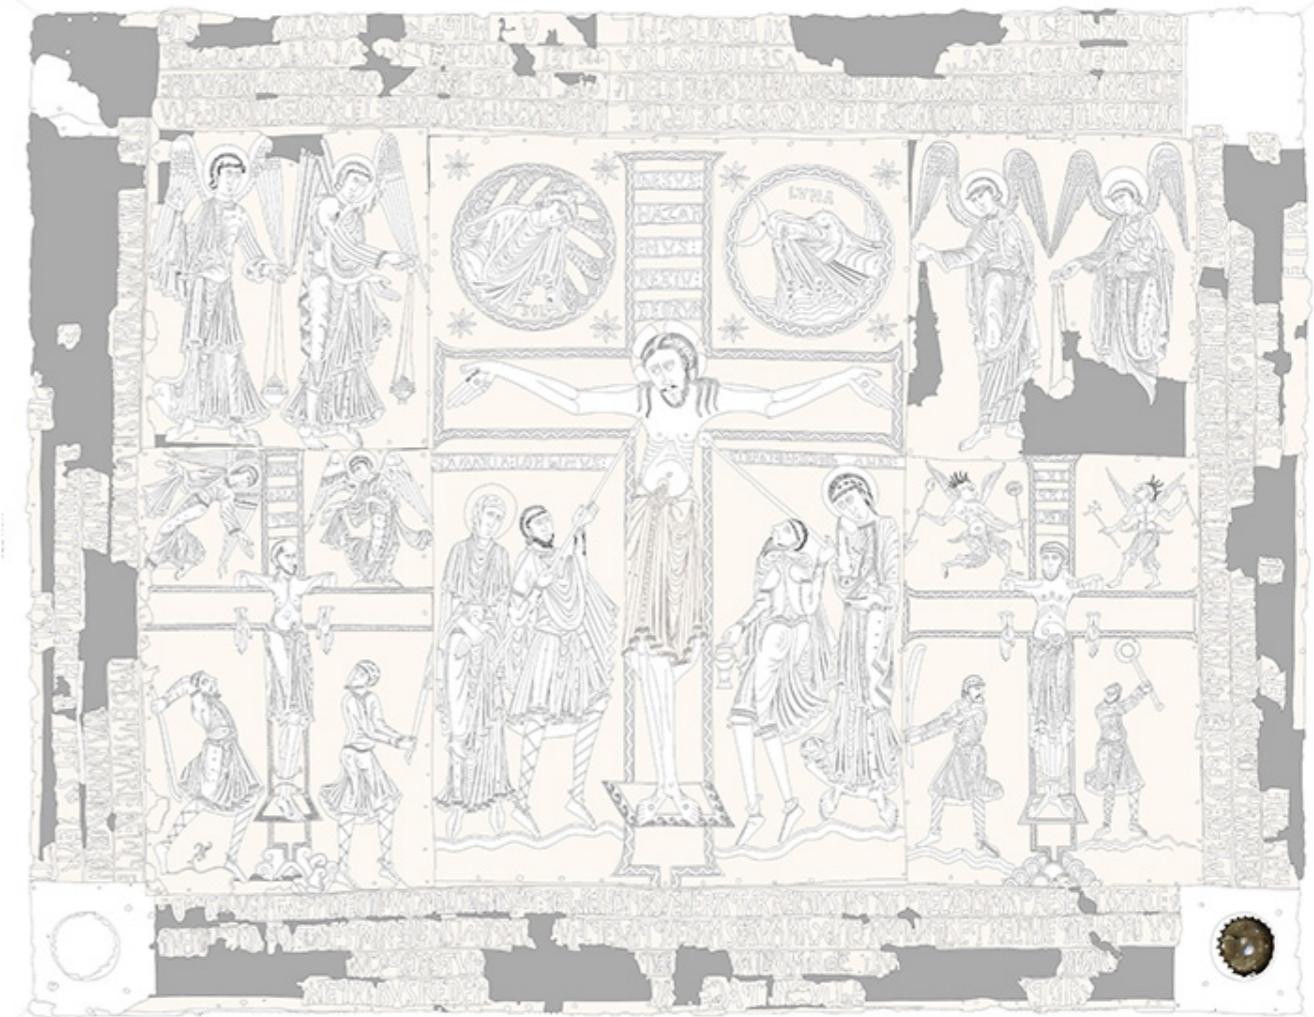
ARRIBA

Dibuxu del equipu restaurador de la tapa del Arca Santa.

L'Arca Santa lleva na so tapa una amuesa excepciona de la orfebrería medieval europea: un Calvariu con cinco escenes grabaes nes sos respetives planches de plata. En posición central Xesucristo crucificáu pola Virxe y el centurión Llonxinos a un llau, y por San Xuan y el soldáu Stefaton al otru. Na plancha de la derecha el mal lladrón: Xestes, con esbirros y demonios. A la esquierda el bon lladrón: Dimes, tamién con esbirros pero con ánxeles, y sobre entrambos, y nes sos respetives planches, dos pareyes d'ánxeles turiferarios (los que porten l'inciensu). Y pa que pueda conocerse mejor esta obra d'arte punxímonos la xera de dibuxala a tamañu natural, con tou detalle, pa lo que contamos coles ortofotos de Sergio Ríos y Julio Ruiz y colla documentación que dieron, xenerosamente, los profesores Lorenzo Arias y Etelvina Fernández.
