Rehabilitación de la Casa Rosada, obra de Pedro Cabello Maíz en Gijón, Asturias

Rogelio Ruiz Fernández | Macario Luis Gonzalez Astorga
Arquitectos

RESUMEN

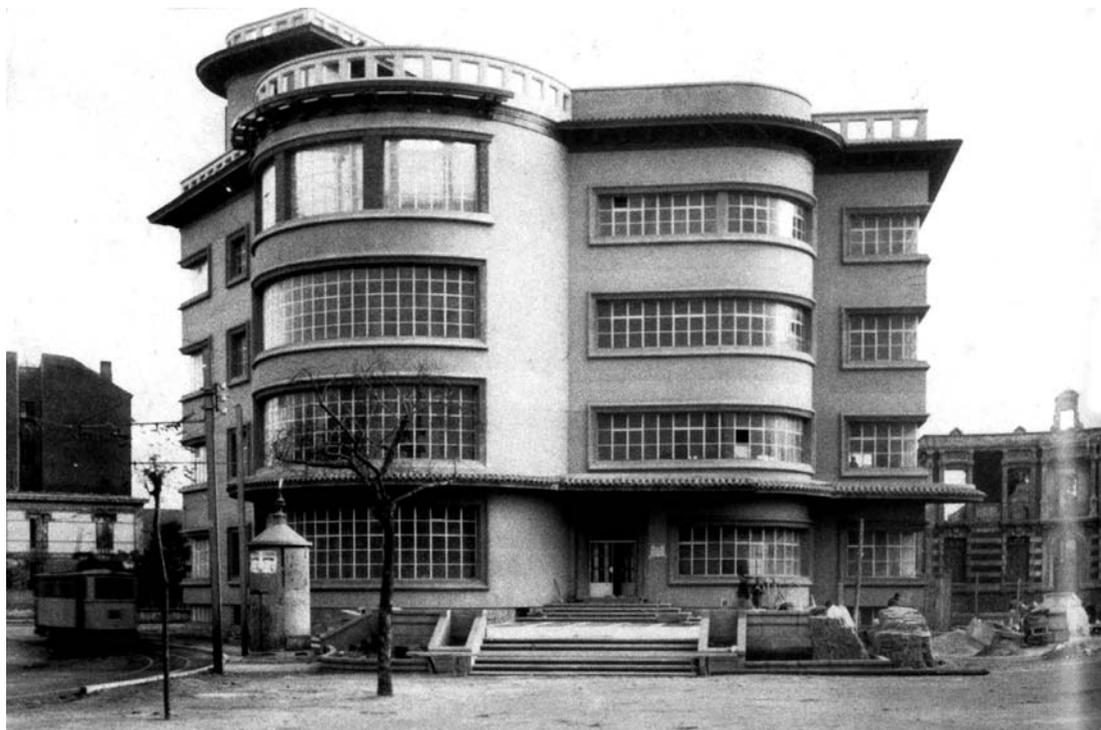
1) La Casa Rosada en la década de 1950. Fuente: Archivo Municipal de Gijón, fondo Imágenes, nº1213, recogida en Blanco, Granda y Fernández, *La obra pública municipal en Gijón (1782-2006)*, Ayuntamiento de Gijón, 2006.

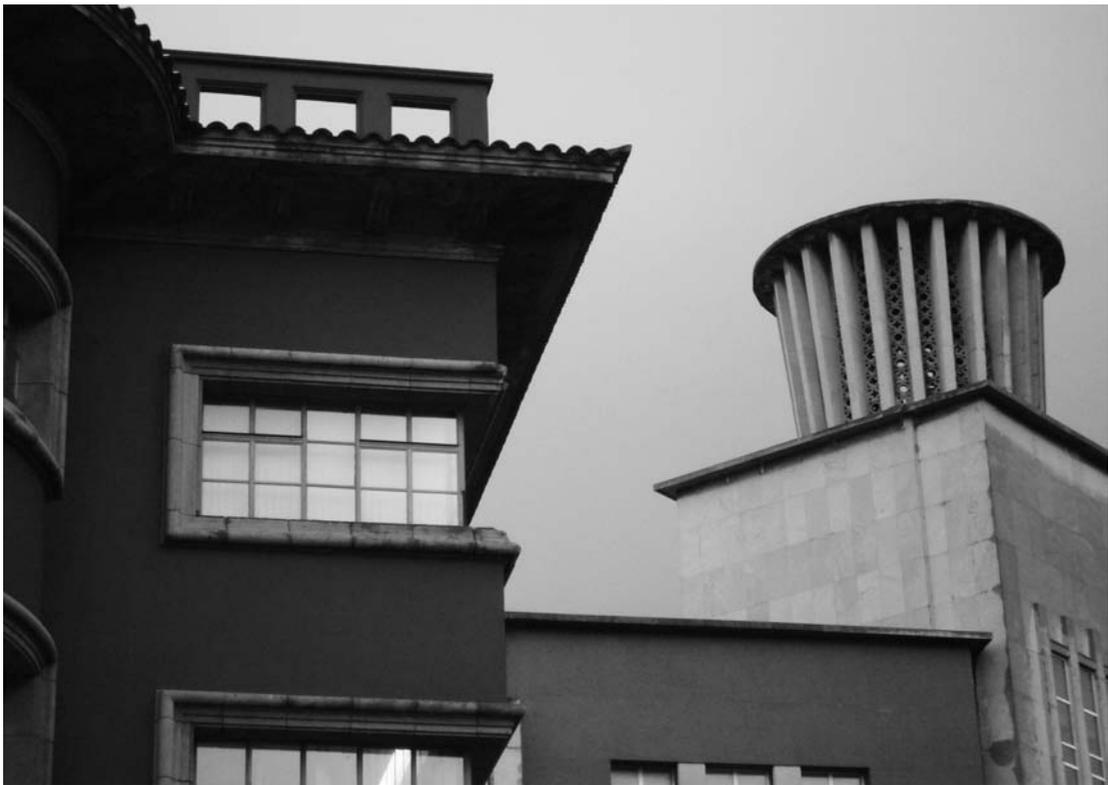
3) Detalle de la Casa Rosada con el edificio de Justicia, ambos de Pedro Cabello. Foto de los autores.

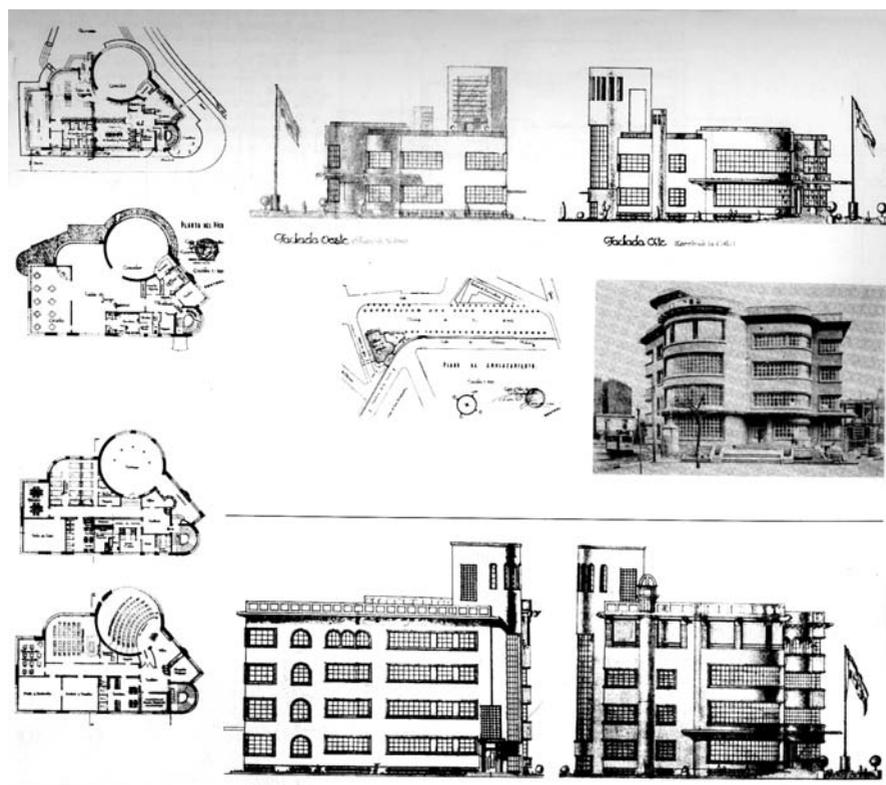
4) Montaje con el proyecto inicial tomado de Aranda Iriarte, J., *Racionalismo: los años treinta*, Colegio Oficial de Arquitectos de Asturias, Oviedo, 1981.

Los planos y documentación original que hemos podido encontrar en los Archivos del Ayuntamiento lo fechan en Julio de mil novecientos cuarenta, aunque existe una memoria del año cuarenta y siete, en la que se recogen las modificaciones en la distribución y la imagen exterior que son las que se conservarán hasta el día de hoy.

En el proyecto original estaba prevista una planta menos de las que luego se realizaron. Su imagen era mucho más moderna, deudora de la arquitectura de los años treinta, con huecos rasgados horizontales en contraposición a un elemento vertical que funciona como torre, más en consonancia con las teorías higienistas que estaban modificando profundamente la arquitectura hospitalaria de aquellos años. En el proyecto definitivo, aunque se conservaron las trazas y organización original, se le añadieron una serie de “apósitos”, con el objeto de proporcionar al edificio una imagen más en consonancia con los tiempos arquitectónicos que estaban co-

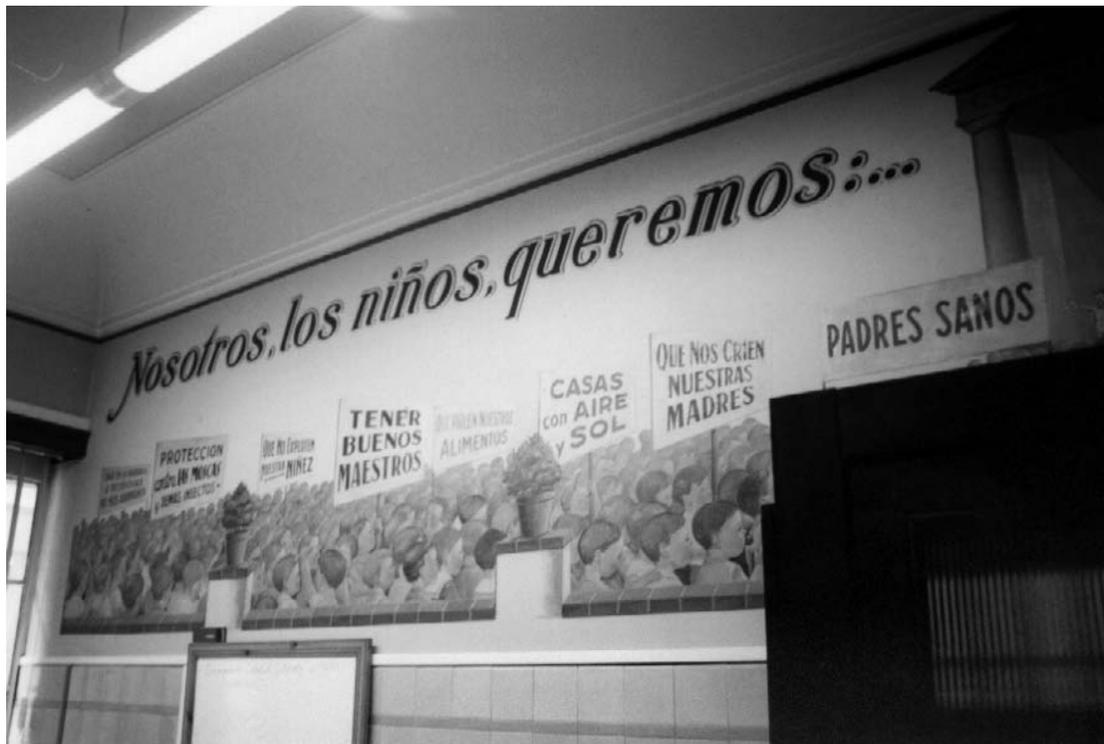
5) Interior mostrando dibujos didácticos. Foto de los autores.

Cuenta con unos acabados a nivel de revestimientos de gran calidad. Además en aquellas estancias que fueron dedicadas a la enseñanza fueron aprovechadas sus paredes para una función pedagógica, conservándose aún los dibujos acompañados de los mensajes educativos propios de la época, testimonio de otros tiempos y usos, que entendemos que como tales debemos tratar y conservar. Resulta interesante observar las fotos antiguas dónde se puede ver el edificio en su estado inicial dedicado al uso para el que fue pensado.

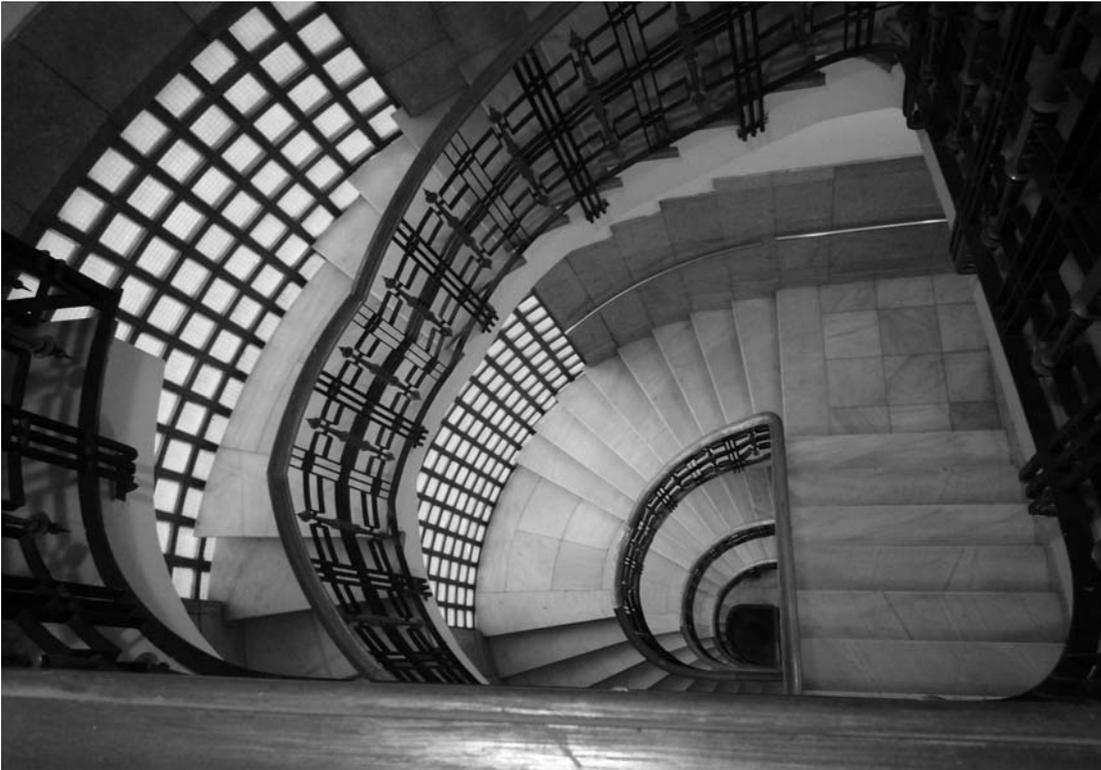
7) Escalera. Foto de los autores.

La rotonda afina su silueta con unos huecos que se abren a la perspectiva más larga del antiguo Paseo de San José, la escalera se prolonga en un cuerpo superior con lo que se refuerza su papel, tanto en planta como en volumen, apoyados por el hueco vertical de pavés que la ilumina, y su remate superior en lo más alto del edificio y alojando inicialmente el Despacho del Director del Centro. Arriba aparecía una terraza sin techo, abierta, pero que se vuelca al exterior con una ventana con carpintería, que hacía que la luz apareciera desde adentro. Esta terraza fue cerrada y no se nos permitió recuperar su condición exterior por la pérdida de aprovechamiento.

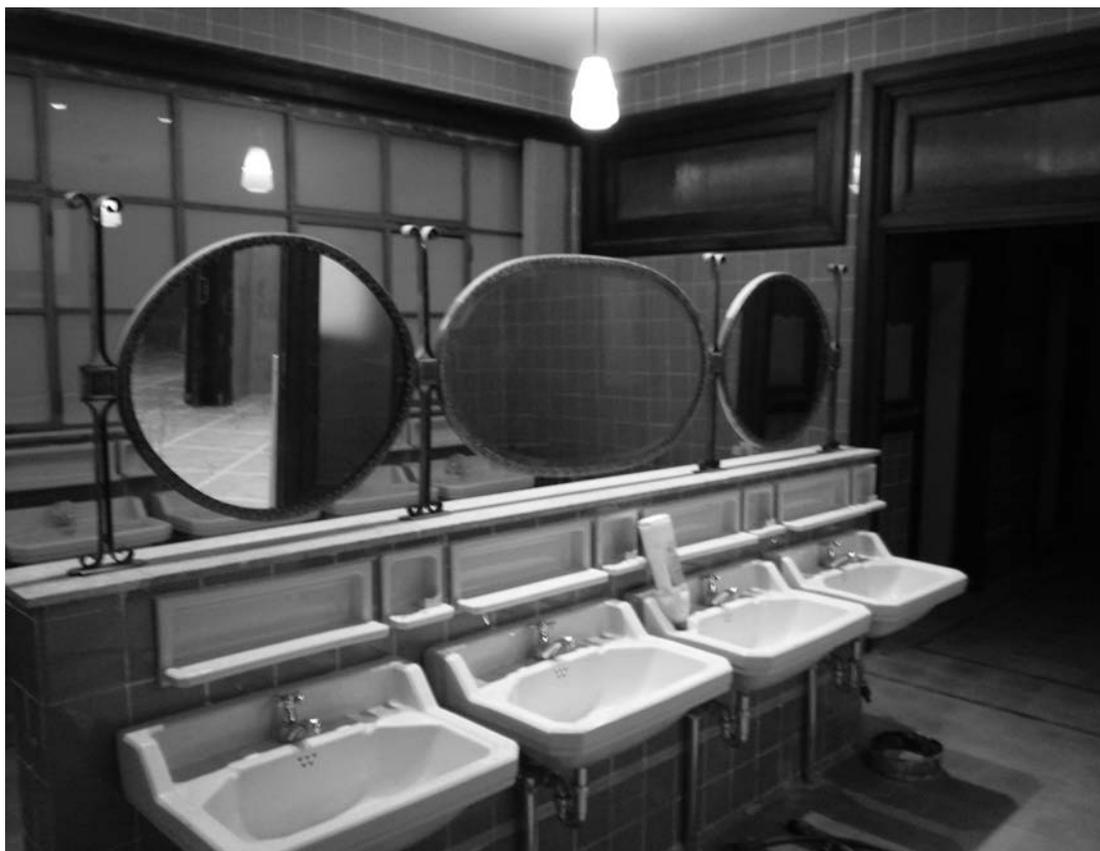
8) Aseos tras la restauración. Foto de los autores.

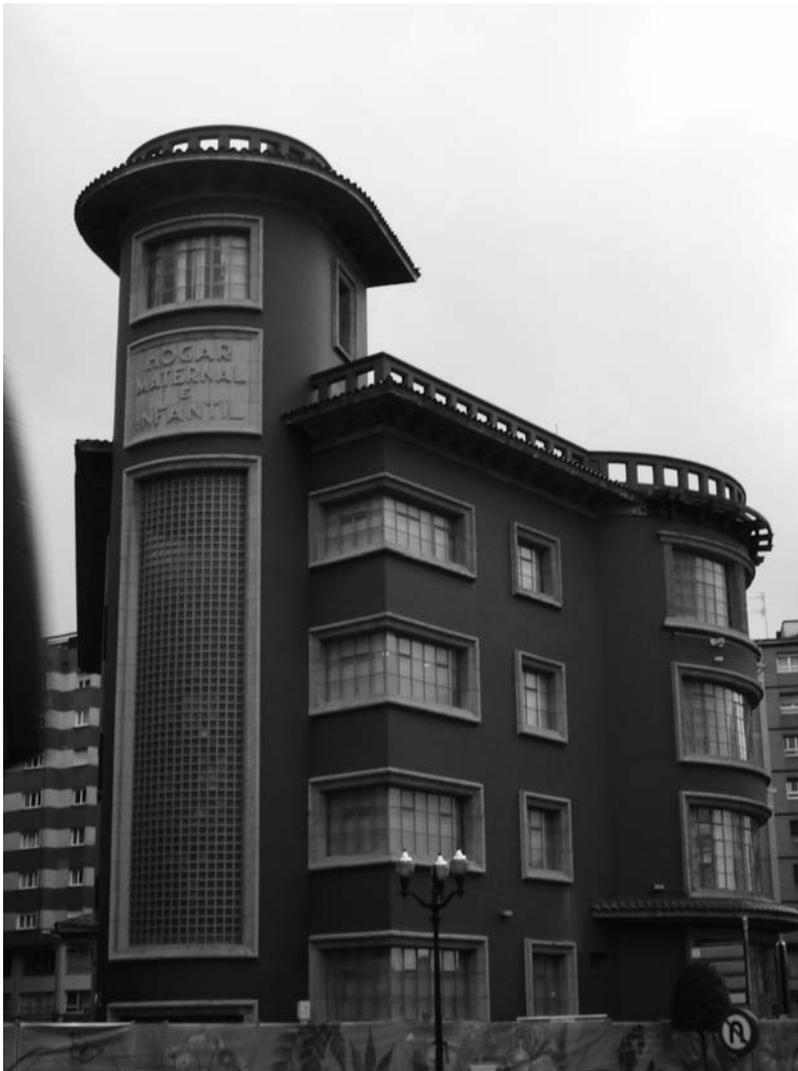
9) Edificio tras su restauración.
Foto de los autores.

-Siendo partidarios inicialmente de conservar sus aspectos más importantes en su imagen actual y no proceder a una restitución a un tiempo pasado que sería problemático decidir en qué momento (podríamos comenzar la discusión si en el proyecto de 1940, el del 1947 o la imagen actual), exteriormente la decisión que más influye en su imagen, es conservar o sustituir las carpinterías exteriores. Cuando intervinimos contaba con una carpintería metálica de acero, de dimensiones muy estrictas, con vidrios sencillos y mecanismos de apertura abatible vertical y horizontalmente según las necesidades. Lo importante que nos parecía para la imagen del edificio la ligereza de las carpinterías, hizo que por razones no sólo compositivas sino también técnicas y económicas decidiéramos conservar la carpintería metálica actual, limpiándola, aplicándole una pintura calórica, reparando mecanismos y herrajes e introduciendo vidrios con cámara de reducido peso que mejorasen el comportamiento térmico. Con esta decisión se pudo conservar la imagen exterior original.

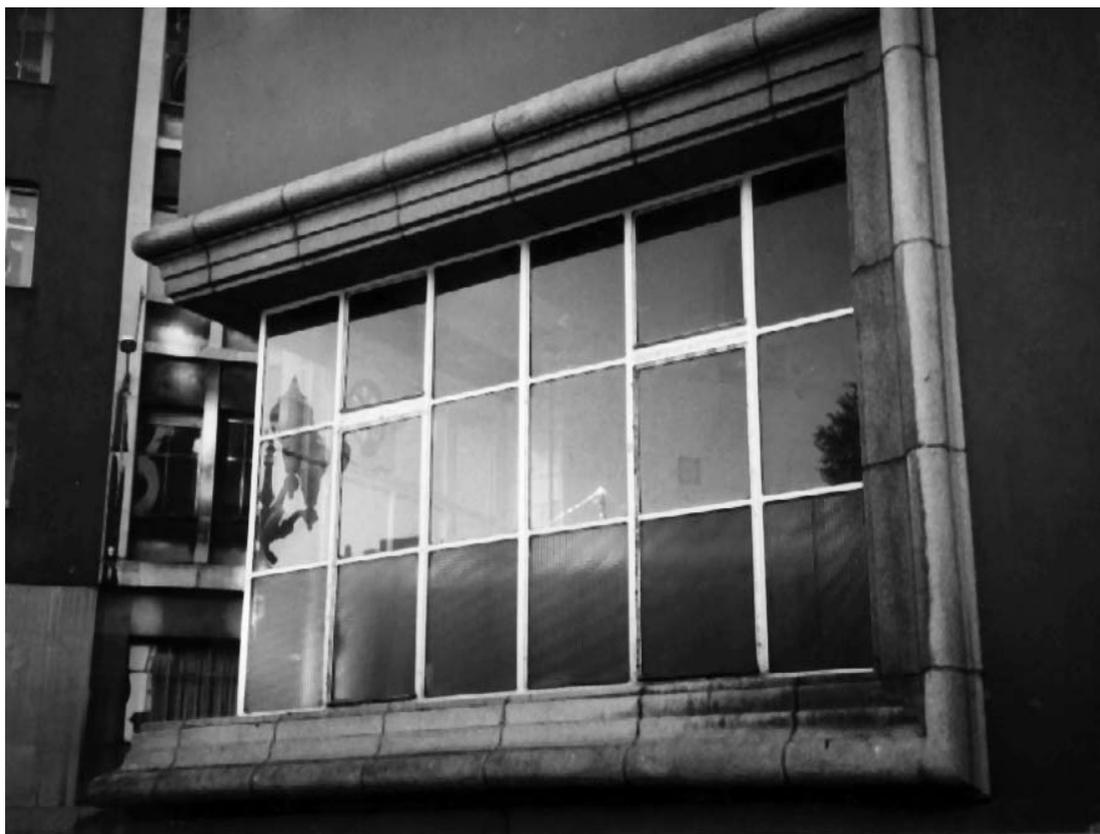
10) Carpintería antes de la intervención. Foto de los autores.
