Pérdida y conservación de la policromía del apostolado de la Cámara Santa.

79 Aniversario de su destrucción y posterior reconstrucción

Lorenzo Arias Páramo
Universidad de Oviedo

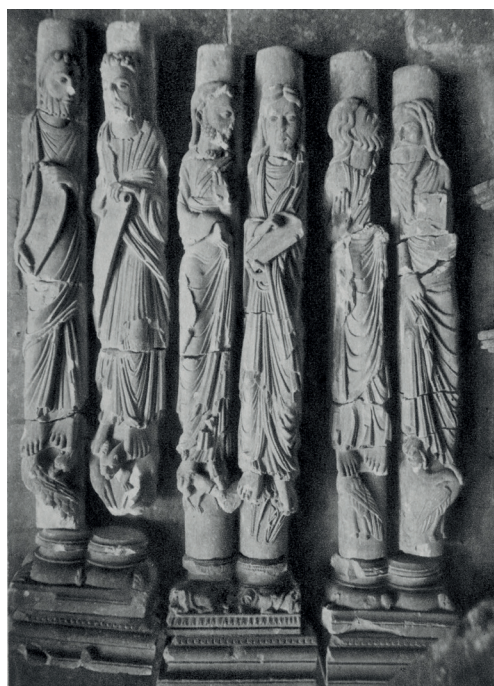
Fig. 1. Conjunto de seis apóstoles con las fracturas producidas por la explosión (Foto: Victor Hevia).

² El Arquitecto Don Luis Menéndez Pidal recoge una primera valoración de los daños experimentados en el Apostolado, su descripción no es exhaustiva pero sí refleja el profundo daño introducido y la gravedad de los destrozos:

"Santo Tomás: Partido por el cuello, el cuerpo partido por bajo de la mano derecha y por los pies. Además resultó con desperfectos en la nariz, pata del grifo en su basamento etc.

San Bartolomé: Partido al nivel de las rodillas, desperfectos en la nariz, barba y otras partes de la cara.

San Simón: Partido a la altura de la pantorrilla y del vientre, con otros muchos desperfectos.

San Judas: Esta imagen ha sido la más dañada. Partida a la altura de los pies, por las piernas, por las piernas y por el vientre, pecho y cuello. Con otros desperfectos.

Santiago el Menor: Partido a la altura del muslo alto y por el cuello.

San Felipe: Partido a la altura del comienzo del muslo. Bastantes desperfectos en la barba, manos y filacteria que tiene la figura.

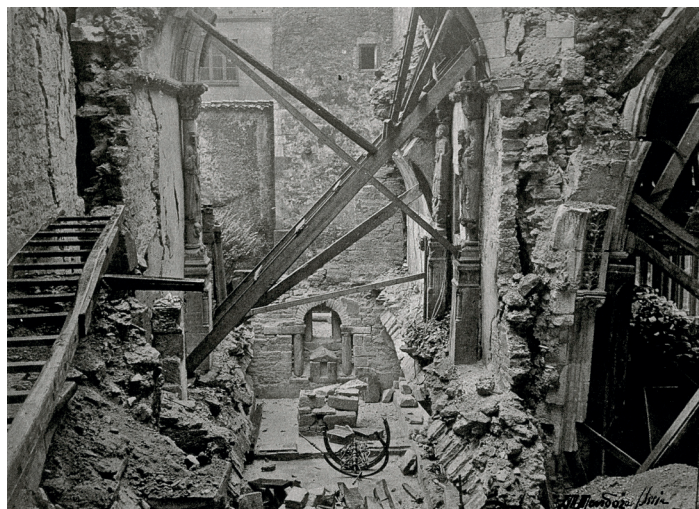
Fig. 3. Estado de la Cámara Santa después de la explosión de 1934 (Foto: Alejandro Ferrant).

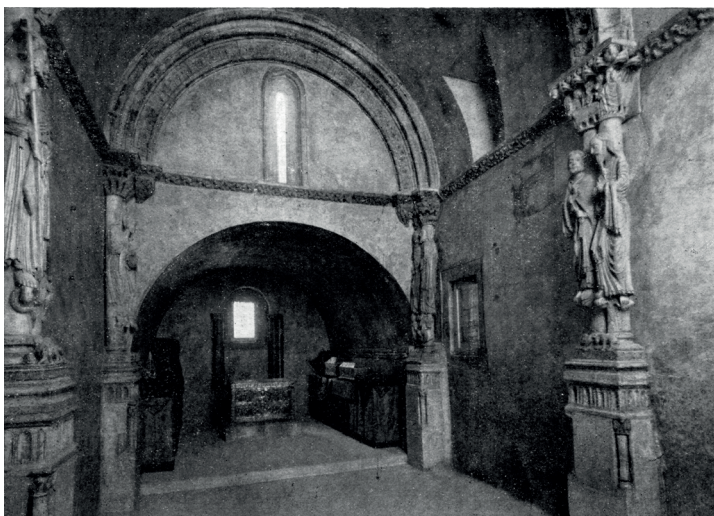
Fig. 4. Interior de la Capilla de San Miguel hacia el Santuario una vez finalizadas las obras en 1940 (Foto: Moreno).

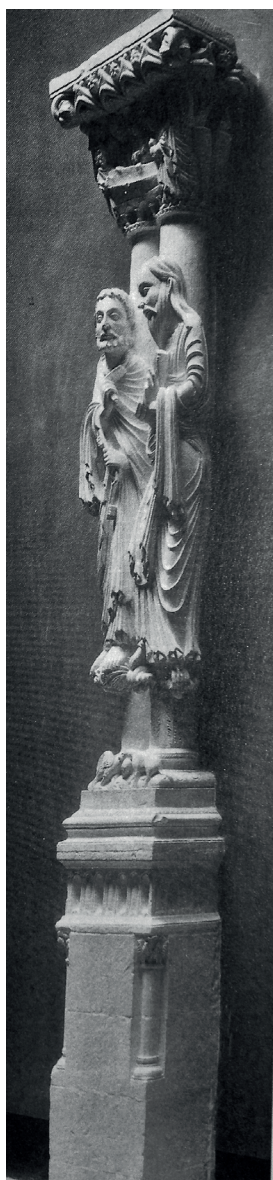
Fig. 7. Vaciado en yeso patinado del conjunto escultórico de San Pedro y San Pablo realizado por el Taller del Museo Nacional de Reproducciones Artísticas de Madrid (Foto gentileza del Museo).

Debemos reseñar en este contexto una interesante consideración: la realización, por parte del Museo Nacional de Reproducciones Artísticas de Madrid, de un molde en yeso patinado

de cada uno de los 12 apóstoles de la Cámara Santa²⁵, en el año 1925. Este conjunto en el año 1939 fue puesto a disposición de Don Víctor Hevia Granda. El objetivo era que lo tuviera como referencia en la reconstitución de aquellas partes fragmentadas, desconchadas, y por lo mismo mutiladas o desaparecidas, del conjunto escultórico del apostolado, favoreciendo de esta forma su reintegración lo más fielmente posible en el proceso de restauración. Realmente el juicio que tenía Don Víctor Hevia de estos moldes era muy negativo²⁶, ya que dudaba de su fidelidad con el original por lo que no llegarían a tener ningún

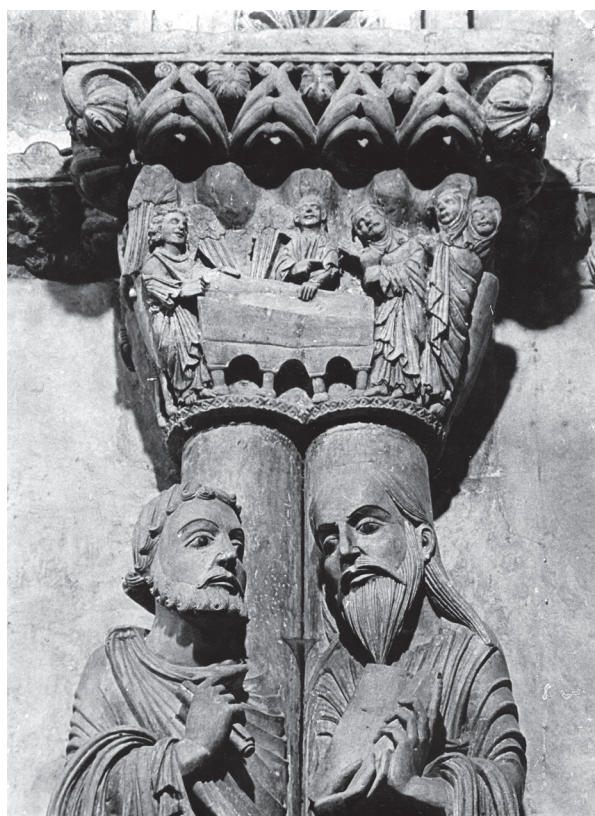
Fig. 8. San Pedro y San Pablo en 1925 (Foto: Archivo MAS).

San Pedro y San Pablo desplazados entre 8 y 10 cm con pequeños daños.
