JULIO MUÑOZ JIMÉNEZ

Departamento de Análisis Geográfico Regional y Geografía Física. Universidad Complutense, Madrid

La incidencia de las repoblaciones forestales recientes (1948-1993) sobre los niveles de susceptibilidad a la erosión en la cuenca del Sorbe (Guadalajara. España)

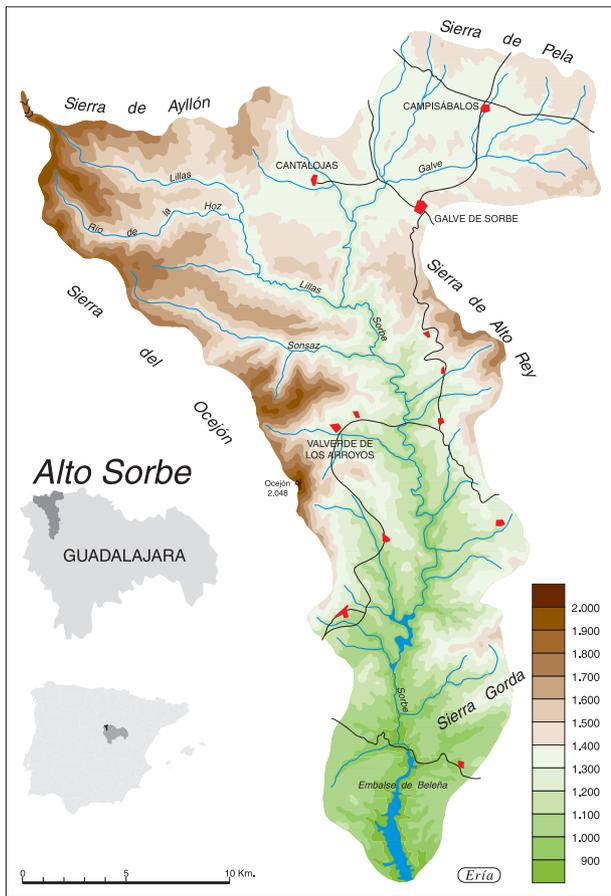
FIG. 1. Localización y caracterización morfográfico-hidrográfica de la cuenca del Sorbe.

27,0% de media) y una elevada densidad de cauces (5,8 km/Km²). En todo caso las áreas elevadas, de fuerte pendiente y densamente diseccionadas tienen una presencia muy significativa en el conjunto del territorio, en torno a un tercio del cual se sitúa por encima de los 1.500 m de altura, registra pendientes superiores al 30,0% y tiene más de 6,0 km de cauces por Km² (Fig. 1).

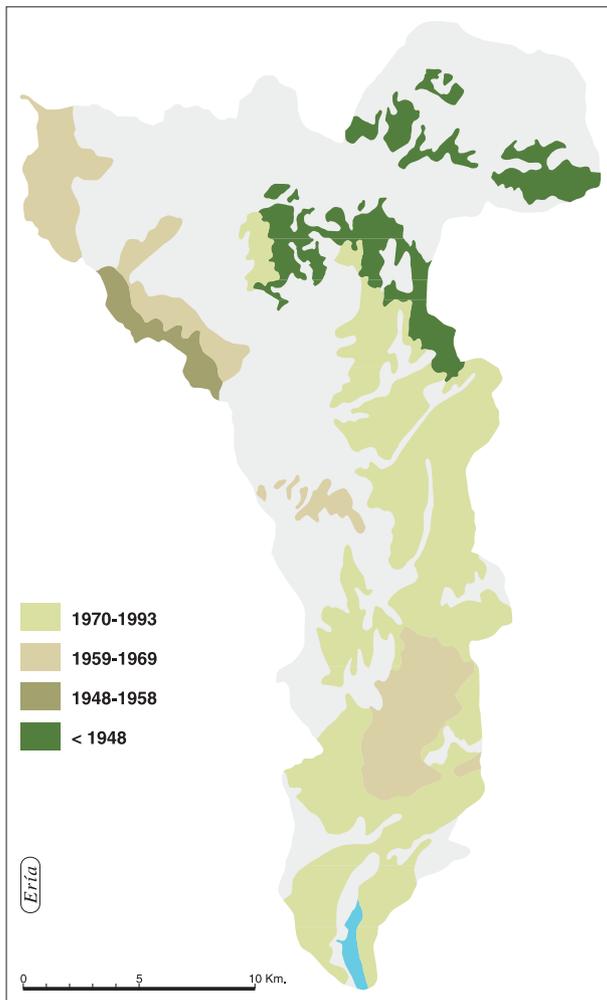
FIG. 2. Distribución por edad de los pinares en la cuenca del Sorbe. 1. Pinares naturales o antiguos; 2. Plantados entre 1948 y 1958; 3. Plantados entre 1959 y 1969; 4. Plantados entre 1970 y 1993.

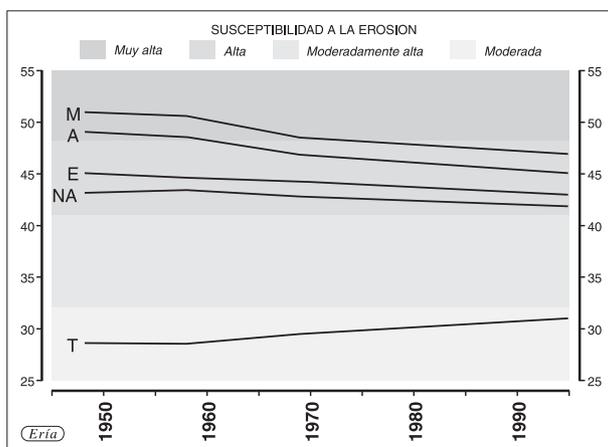
FIG. 3. Evolución de los niveles medios de susceptibilidad a la erosión en la cuenca del Sorbe. A. Área reforestada; NA. Área no reforestada; E. Conjunto del territorio. M. Sector montañoso; T. Sector tabular y arrasado.

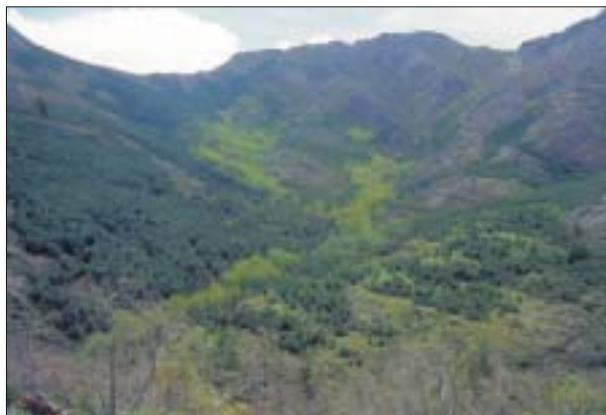
FIG. 4. Pinares de repoblación antiguos y galerías de hayas en las altas cabeceras de Tejera Negra (macizo paleozoico de Ayllón).

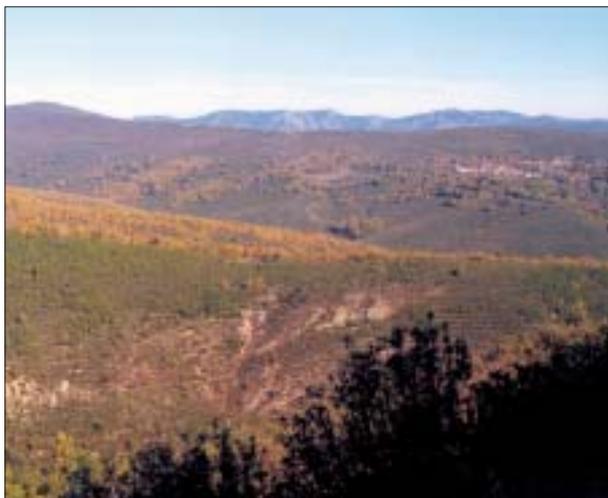
FIG. 5. Montes naturales de rebollo y plantaciones recientes de pinos, en terrazas, sobre las pizarras y cuarcitas paleozoicas de área de Palancares-Nava de Jadraque.

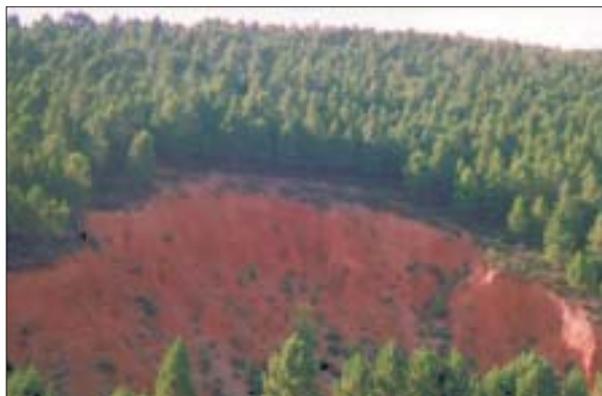
FIG. 6. Pinar de repoblación de mediana edad, plantado en surcos, sobre las facies rojas miocenas de una vertiente acarcavada próxima a Beleña de Sorbe y La Mierla.

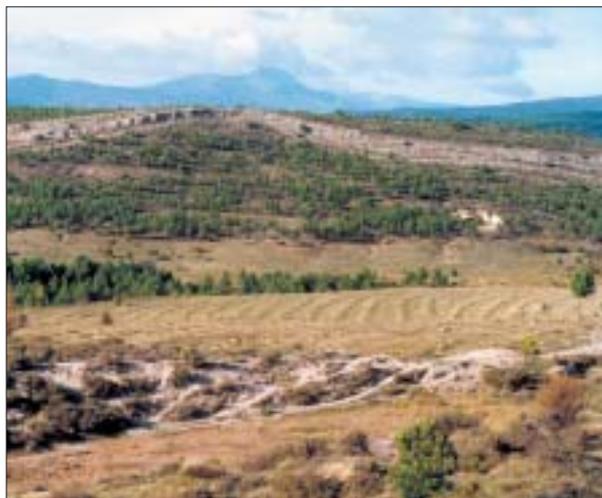
FIG. 7. Pinares de repoblación de mediana edad, plantados en surcos, sobre margas y arenas de relieves montañosos cretácicos del área del Júcar.

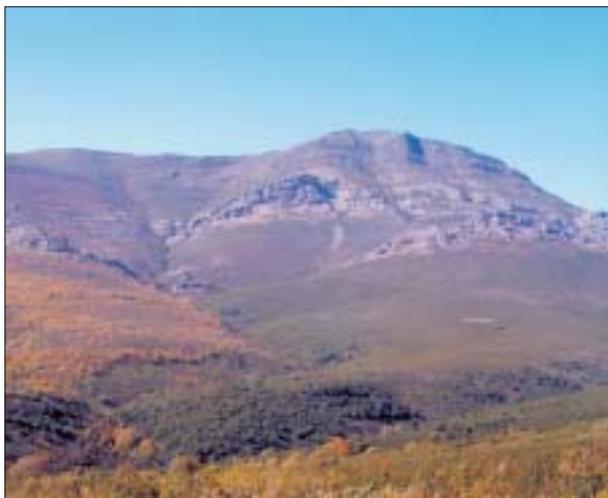
FIG. 8. Cubierta vegetal recuperada (jaral-brezales, rebollares y encinares) en las laderas no afectadas por el proceso reforestador del macizo paleozoico del Ocejón.
