Intervenciones del arquitecto Alejandro Ferrant en el Real Monasterio de Vallbona de las Monjas durante la dictadura franquista (1955-1968)

*Restoring Works directed by the Architect
Alejandro Ferrant in the Royal Monastery
of Vallbona de las Monjas during
Franco's dictatorship (1955-1968)*

TERRITORIO, SOCIEDAD Y PODER, nº 14, 2019 [pp. 59-84]

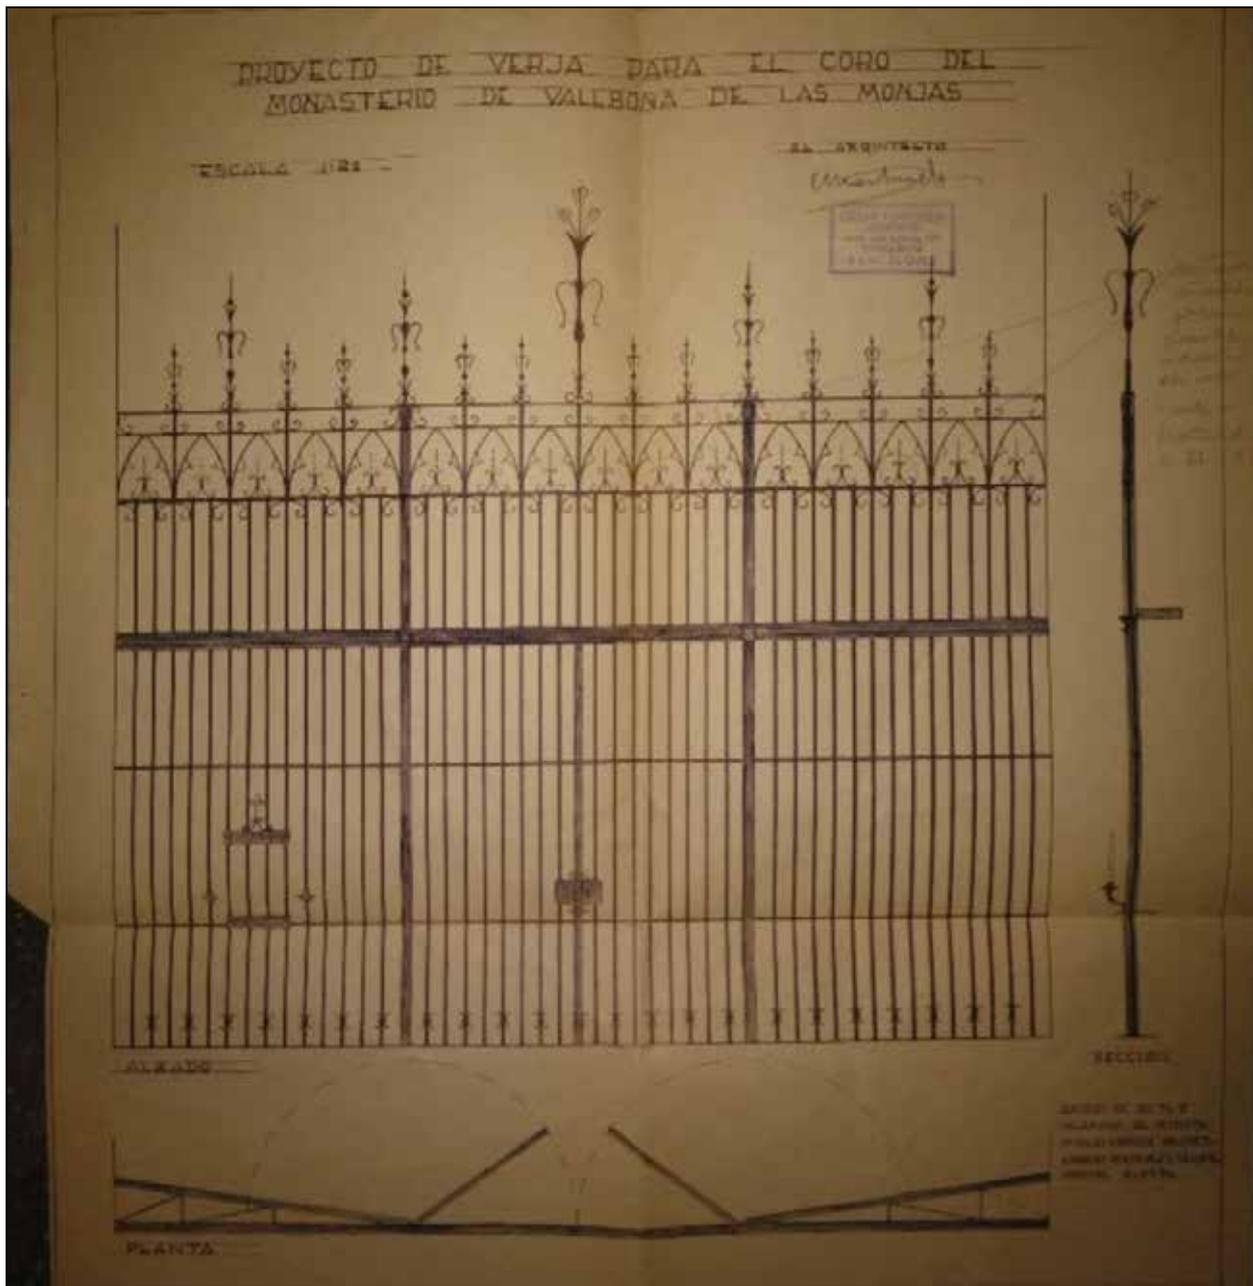
Fig. 1. Proyecto de verja para el coro hecho por Cèsar Martinell pero que no se materializaría hasta 1955 con la donación hecha por un importante industrial barcelonés, Arxiu Alejandro Ferrant Vázquez, Biblioteca Nicolau Primitiu, Valencia.

El monasterio de Vallbona no fue una excepción. Antes de las intervenciones de Alejandro Ferrant en los años cincuenta, el arquitecto Cèsar Martinell ya había elaborado un proyecto de restauración dedicado al cenobio cisterciense el año 1942 (Mignorange Ricart, 1998: 50). En el informe, conservado en el Archivo Alejandro Ferrant Vázquez (AAFV) y disponible en la Biblioteca Nicolau Primitiu de Valencia, se hace una valoración de los daños sufridos durante la Guerra Civil y del coste de su reparación, juntamente con una memoria donde se especifican las intervenciones más urgentes que debían llevarse a cabo junto al correspondiente presupuesto. Este documento fue tomado posteriormente por Ferrant para realizar sus primeras obras en el monasterio, hecho fácilmente comprobable si se comparan ambos informes. Del proyecto de Martinell, enfocado sobretudo a un acondicionamiento general del templo y las zonas privadas de las monjas para garantizar una mínima cobertura a la comunidad, sólo llegó a realizarse una parte (fig. 1).

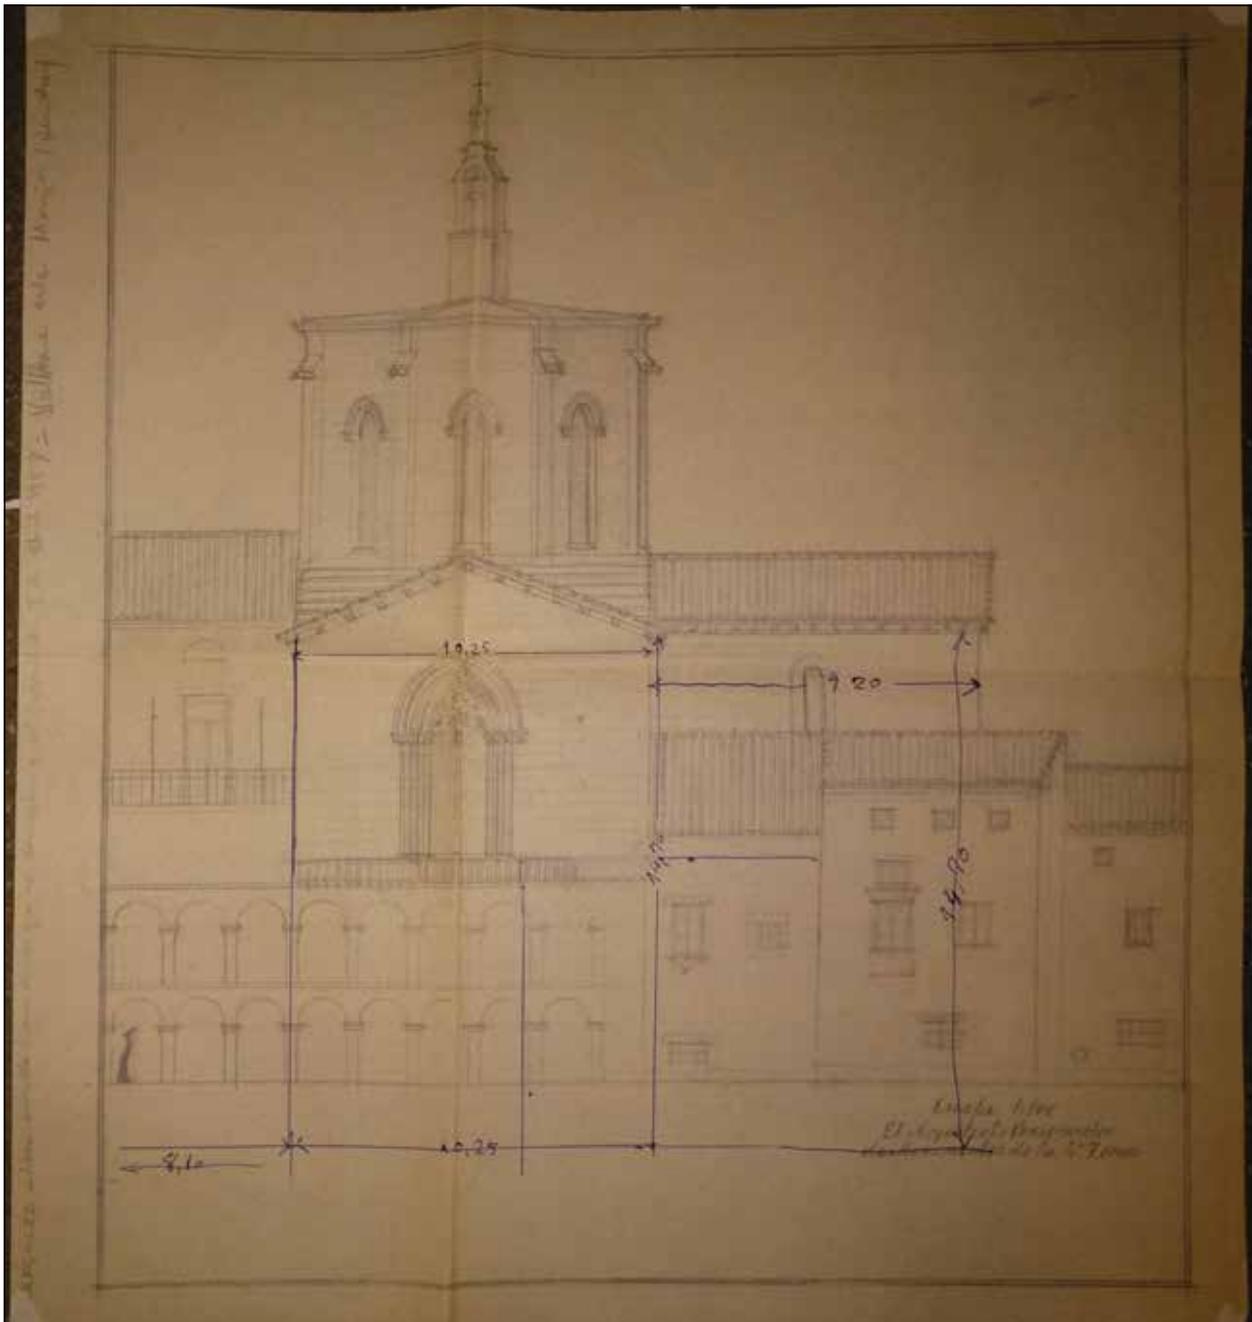
Fig. 4. Plano del alzado de la cabecera exterior una vez eliminadas las estructuras anexas, 1958, Arxiu Alejandro Ferrant Vázquez, Biblioteca Nicolau Primitiu, Valencia.

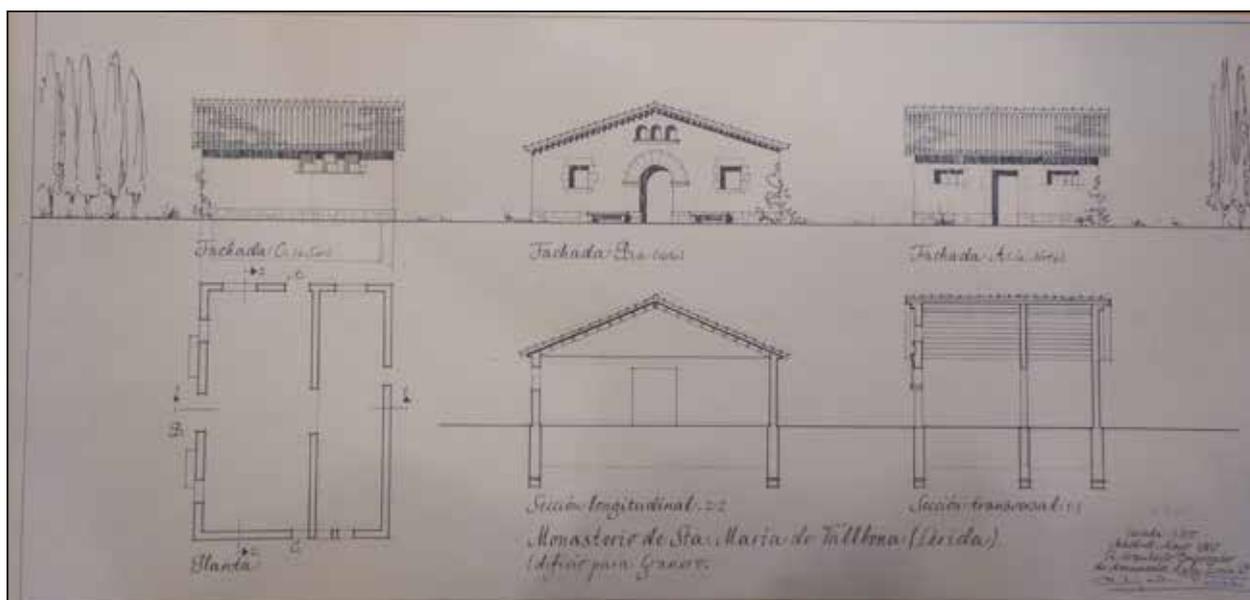
Fig. 5. Planos para la construcción del nuevo granero, 1960, Arxiu Alejandro Ferrant Vázquez, Biblioteca Nicolau Primitiu, Valencia.

Con el proyecto de 1960, denominado *Construcción de granero* (AAFV 862), Ferrant quiso proveer a la comunidad de una edificación sólida, alejada catorce metros de la estructura monástica y adecuada para poder almacenar tanto los productos agrícolas de la comunidad como el forraje de sus animales. La construcción proyectada se levantaría sobre un antiguo emplazamiento medio en ruinas situado al este del monasterio, cerca de las estructuras recién demolidas. De este modo, se querría aprovechar como soporte el antiguo trasdós y la coronación perimetral de su muro, por lo que el nuevo granero tendría una planta regular y, como acceso, una sencilla puerta gótica que aún se conservaba de esta construcción anterior (fig. 5). El granero no se finalizó hasta el año 1961, con el proyecto de *Terminación del Granero* (AAFV 869).

Para terminar su estructura se debían aún completar sus muros laterales norte y sur, hechos de mampostería, que se cerrarían con los del este. Dentro de los nuevos paramentos se añadirían ventanas para asegurar una correcta ventilación y, en la parte posterior, se abriría una puerta de salida. Los últimos pasos para la terminación de su estructura fueron la construcción de un piso a la altura de los dinteles, el alicatado del pavimento sobre una capa de hormigón —igual que se había hecho en la galería de comunicación—, y la instalación de

la cubierta. Para la realización de este último elemento, se apostaría por una armadura de vigas de hormigón armado sobre tablillas de baldosa sobre la cual se instalaría la cubierta general del edificio, de doble vertiente y con doble hilada de teja árabe. El conjunto quedaría rematado con algunas obras de nivel menor, como la instalación de puertas de madera sencillas pero resistentes tanto en la entrada como en los dinteles de las fachadas norte y sur, y el encalado de todos los paramentos internos del edificio. De todos los años que Alejandro Ferrant trabajó en el monasterio de Vallbona, solamente encontramos la realización de proyectos simultáneos en 1961. Uno fue la terminación del granero, mientras que en el otro se planearon, por primera vez, obras de primer orden en la estructura monástica propiamente dicha. Ferrant era muy consciente de que la puesta al día de semejante edificio pasaba por la realización sistemática de obras en su interior. De este modo, empezó por centrarse en las dependencias del ala oeste del claustro (fig. 6), dando a su plan el título de *Proyecto de reforma del ingreso y locutorios en el Real Monasterio de Santa Maria de Vallbona* (AAFV 869).

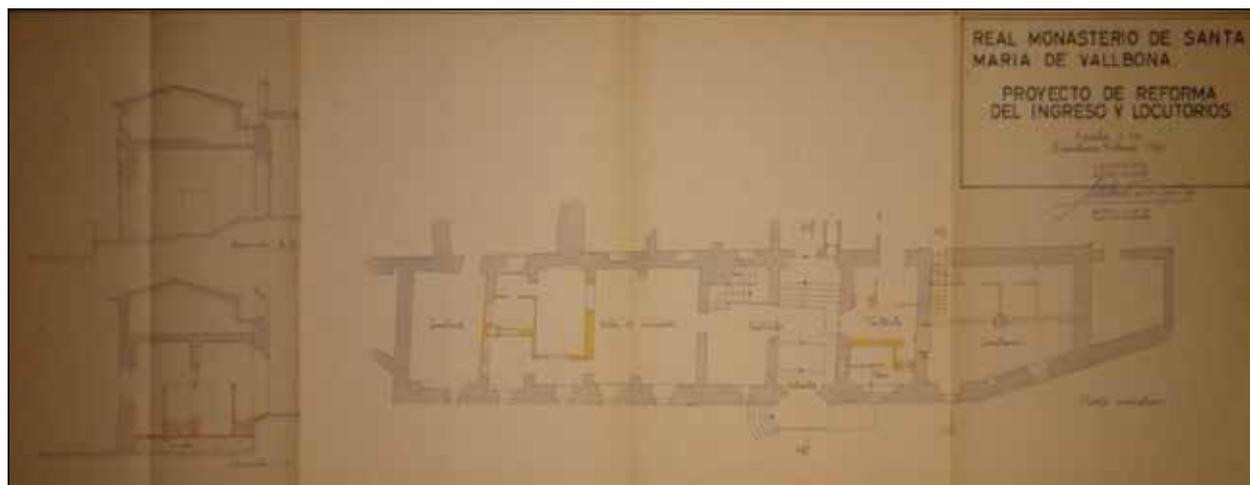
Fig. 6. Planos para el proyecto de reforma del ingreso y el locutorio del ala oeste del monasterio, 1961, Arxiu Alejandro Ferrant Vázquez, Biblioteca Nicolau Primitiu, Valencia.

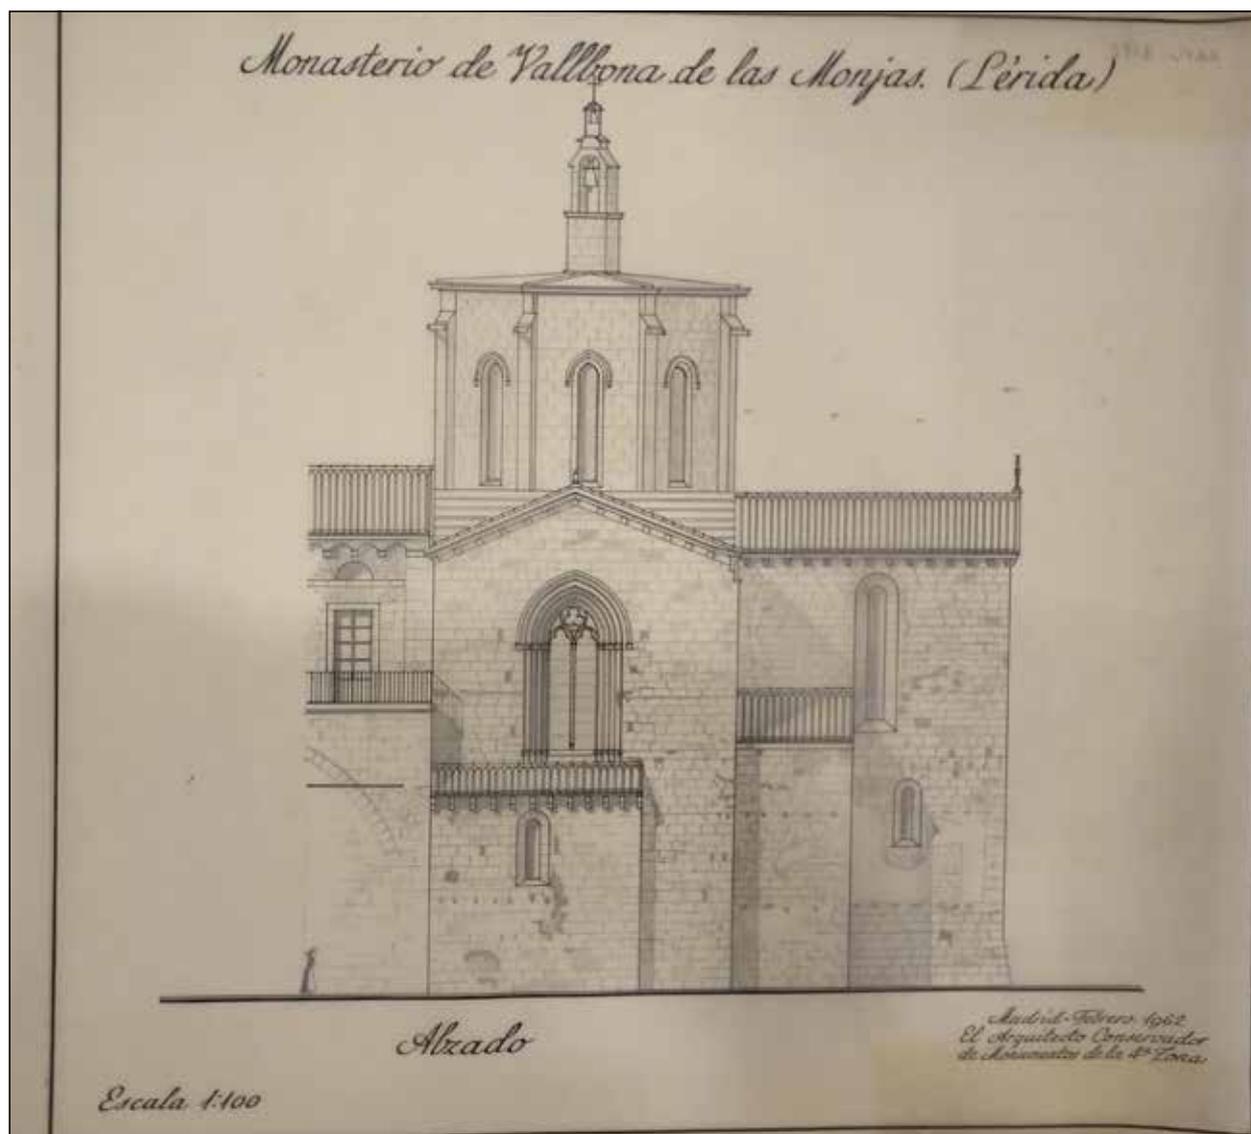
Fig. 7. Alzado del aspecto final que debía presentar la cabecera «limpia», 1962, Arxiu Alejandro Ferrant Vázquez, Biblioteca Nicolau Primitiu, Valencia.

contacto con esas antiguas dependencias y que, por lo tanto, hubieran resultado dañados por las demoliciones (fig. 7).

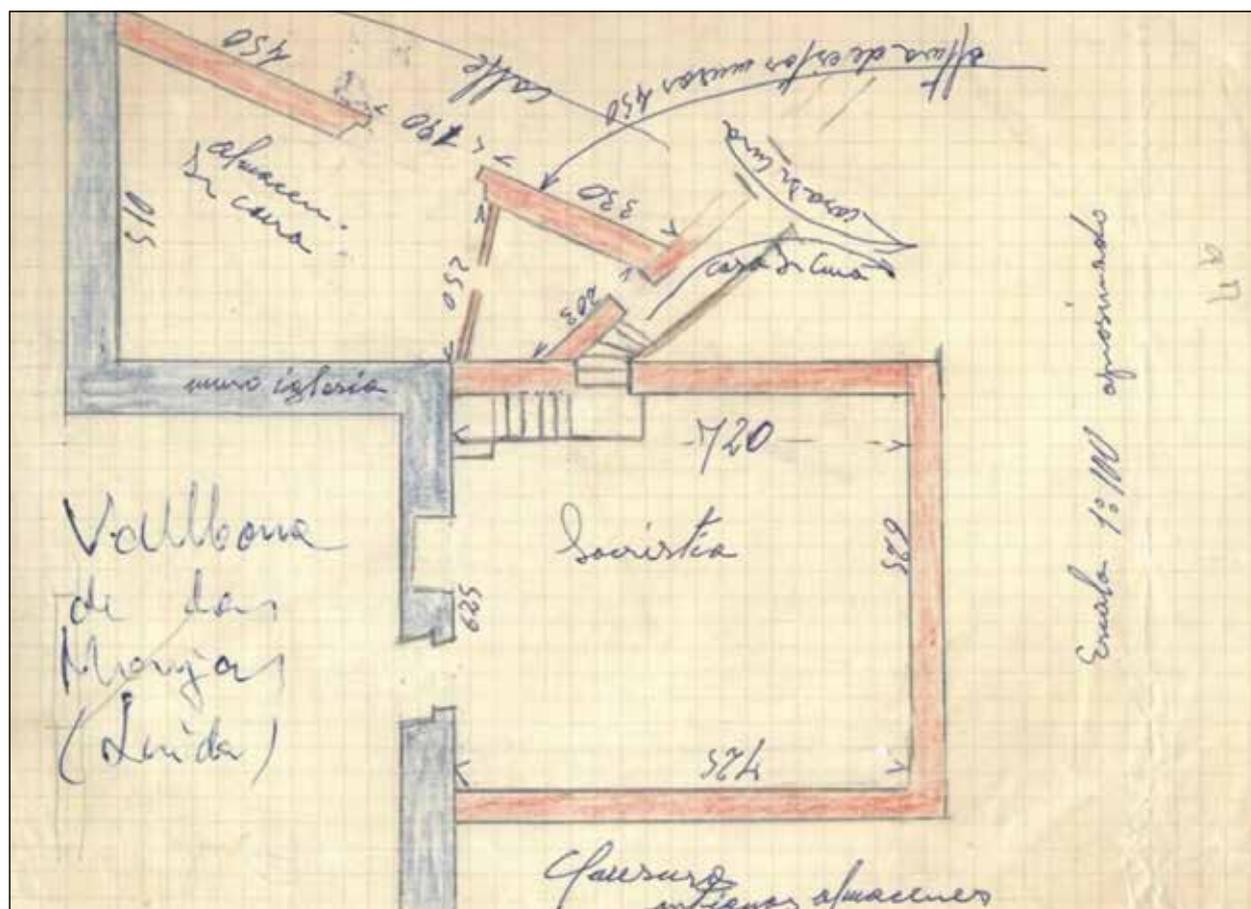
Fig. 8. Dibujo de las actuaciones previstas en la parte norte de la cabecera, 1963, Arxiu Alejandro Ferrant Vázquez, Biblioteca Nicolau Primitiu, Valencia.

Dicho programa, consistente en dos partes, preveía en primer lugar una actuación tanto en la fachada de la cabecera de la iglesia como en su fachada norte. Con esto, Ferrant quería dar por completada la imagen exterior del monasterio según había previsto en sus planos; esto es, dejarlo limpio y sin rastro de cualquier añadido que hubiera tenido. No obstante, una de estas estructuras anexas se salvó: la sacristía nueva. La dependencia, del siglo XVIII y de planta cuadrangular, estaba encajada en la parte posterior del ábside mayor del templo y comunicaba con él a través de una puerta, a modo de sala anexa. Debido a su imprescindible función en el culto, Alejandro Ferrant se vio obligado a respetar su conservación y, por ende, a modificar en parte sus planes para poder adaptar la sala a su proyecto. De este modo, el arquitecto propuso modificar su cubierta convir-

tiéndola en un solo faldón, bajo el cual tendrían que quedar los tres ventanales del testero del presbiterio. Tal y como se puede comprobar a partir de su constante mención en las memorias, la importancia de las vidrieras de la cabecera fue vital para Ferrant. De hecho, fueron uno de los argumentos aducidos por el arquitecto para el derrumbamiento de las estructuras anexas al muro oriental, alegando que bloqueaban la luz natural que entraba por dichas vidrieras y que, además, impedían una visión completa de la fachada. Después de la cabecera, el arquitecto se centró en la fachada norte de la iglesia con el mismo fin: liberarla de obstáculos visuales desde el exterior. En esta ocasión, el problema resultó ser la humilde vivienda donde residía el capellán de la comunidad, que por poco no se encontraba anexa al muro norte de la cabecera de la iglesia (fig. 8). Siendo consciente de la imposibilidad de derrumbar esa edificación, Ferrant optó por derribar los muros del almacén adjunto a la casa del capellán, de modo que se abriera un pequeño patio entre la casa y la fachada exterior del monasterio, que a su vez sería cerrado con una sencilla reja metálica.

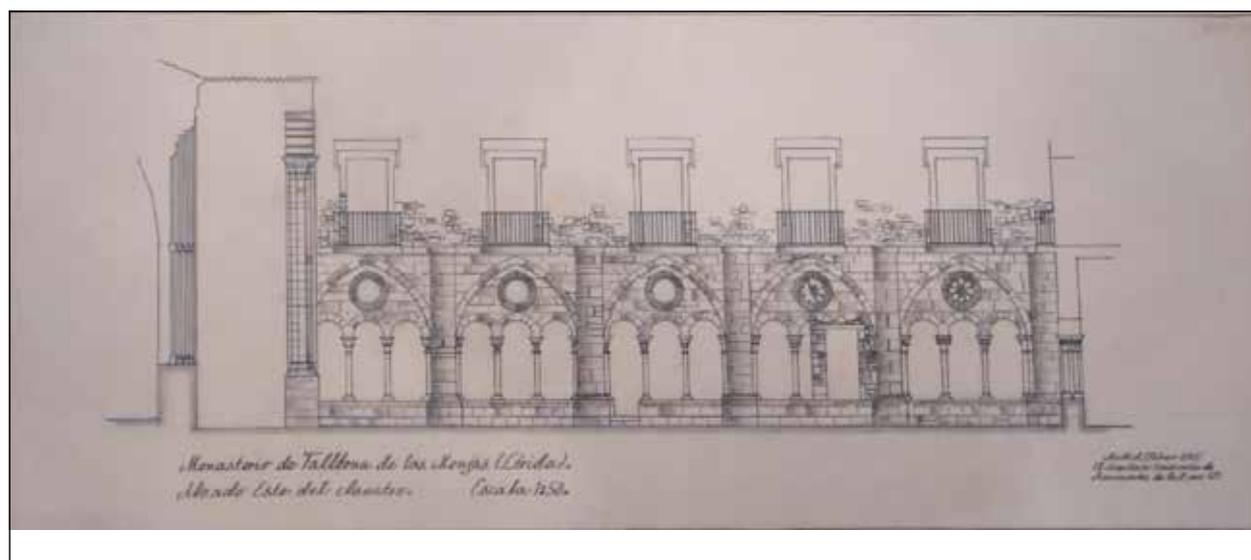
Fig. 9. Alzado del ala este del claustro, 1965, Arxiu Alejandro Ferrant Vázquez, Biblioteca Nicolau Primitiu, Valencia.

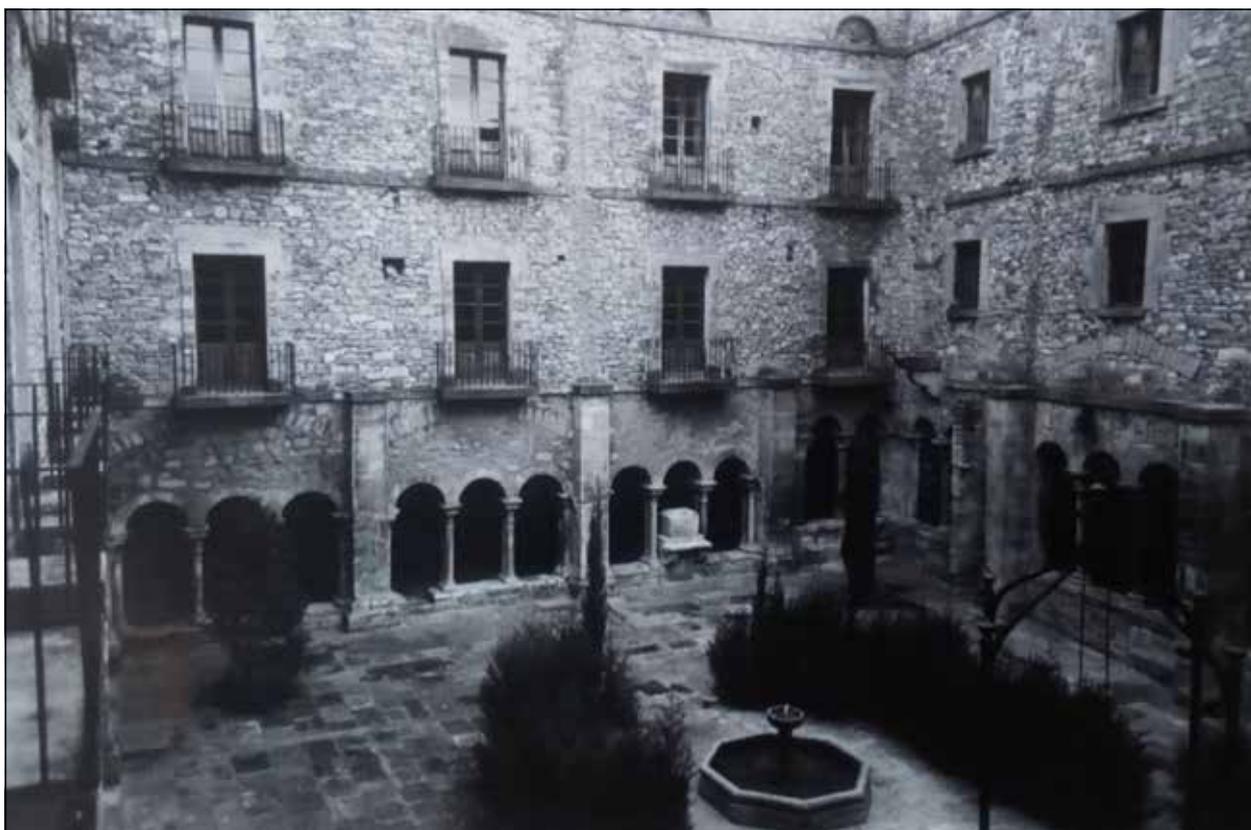
Fig. 10. Vista del claustro de Vallbona des del ala norte,1975, Servei del Patrimoni Arquitectònic Local (SPAL).

En la iglesia del monasterio los principales problemas se encontraban en muros y cubiertas, la mayoría de ellos causados por el peligroso estado del cimborrio-campanario, del que Ferrant ya habla en su memoria de 1962. Aún habiendo sido consolidado a principios de la década de 1920 por iniciativa del Servei de Catalogació i Conservació de Monuments, los ocho contrafuertes presentaban desplomes y su base se abría con un movimiento expansivo; un fenómeno que había causado graves deformaciones y brechas en algunos de los muros de la iglesia. Pero uno, sino el mayor de los principales problemas estructurales del edificio era, sin duda alguna, el bloque del sobreclaustro construido durante el siglo XIX y el peso que este ejercía sobre la base medieval. Aún habiendo sido muy criticado desde su construcción, curiosamente nadie se ocupó del añadido decimonónico hasta la década de 1980. Sería absurdo negar que los arquitectos anteriores a Jordi Llorens no se dieron cuenta de los perjuicios que provocaba en el edificio. Ferrant, por ejemplo, hace referencia en 1968 a la construcción que había de hacerse sobre las alas este, sur y oeste del claustro de unos arcos rebajados destinados a descargar el peso que esos dos pisos de celdas ejercían (fig. 10).
