# Una fortificación medieval singular en la cornisa cantábrica: la mota de Trespalacios (Hinojedo [Suances, Cantabria])

LINO MANTECÓN CALLEJO Y JAVIER MARCOS MARTÍNEZ

**RESUMEN:** La mota de Trespalacios, en Hinojedo (Suances [Cantabria]), es una fortificación medieval atípica en la península ibérica, donde rara vez han sido objeto de análisis arqueológico. La estructura arqueológica, de planta circular concéntrica, se compone de un montículo de tierra artificial que se rodea de una doble línea de muralla terrera con sus correspondientes fosos. Sobre las elevaciones terreras se elevarían probablemente estructuras de madera: una torre defensiva central y estacadas sobre las

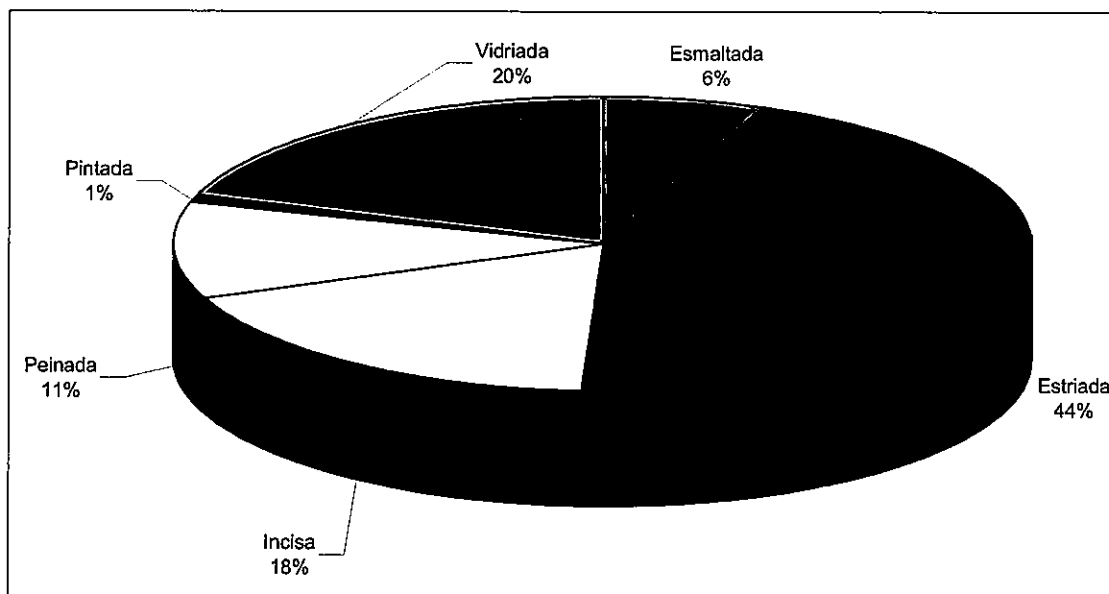
Figura 6: Gráfico de tipos de decoración en cerámica con su porcentaje

La cerámica en su mayoría es lisa (94,6 % del total), siendo la decorada una porción muy baja (figura 5). Dentro del grupo de las cerámicas decoradas, que representan el 5,4 %, destacan los motivos ornamentales estriados, con un 44 % (figura 6).
