Procedencia original de los arcos de
la tribuna de San Miguel de Liño:
reutilización de materiales de Santa María
de Naranco

LORENZO ARIAS PÁRAMO
(Universidad de Oviedo)

RESUMEN: El estudio emprendido en las iglesias de San Miguel de Liño y en Santa María de Naranco llega a la conclusión fundamental de que un importante conjunto de piezas escultóricas procedentes de Santa María de Naranco fueron reutilizadas en la tribuna de la iglesia de Liño.

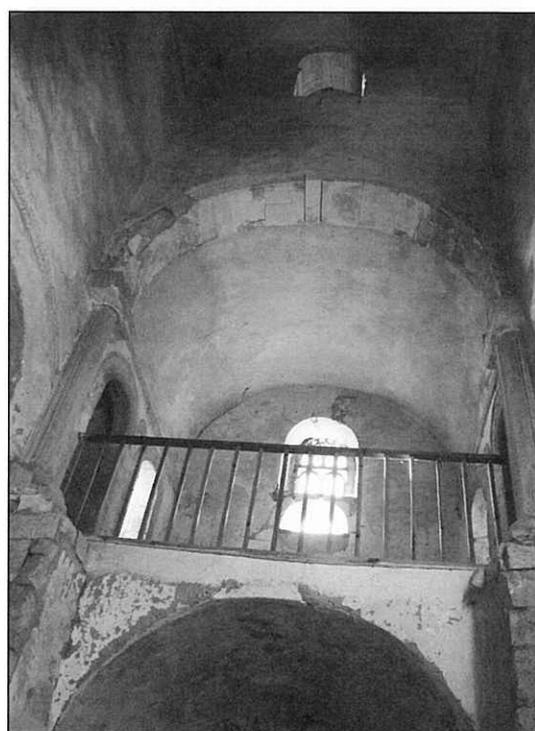
Fig. 4.- Vista de la tribuna, la bóveda y, en la parte superior, el vano de acceso a la cámara ciega

En la parte inmediatamente superior a la bóveda de la tribuna se sitúa una pequeña cámara ciega cuyo único acceso es por un vano con arco de medio punto abierto por su lienzo oriental al paramento interior de la nave central; por su lado occidental se abre otro vano con arco de medio punto cerrado por una celosía circular reutilizada, pero original de la propia iglesia de Liño.

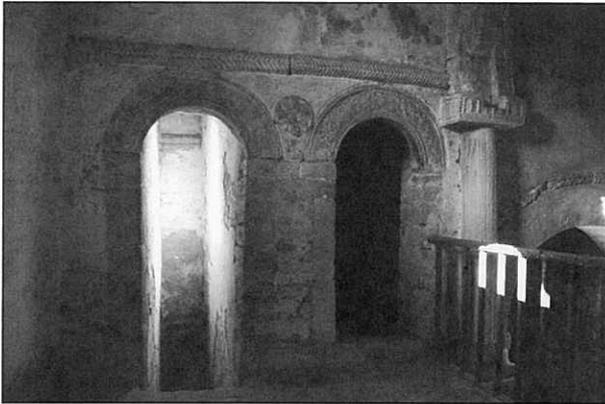
Fig. 5.- Vista hacia el norte de la tribuna, con el vano de acceso a la escalera a la izquierda y el vano de la habitación derecha

En cada uno de los lienzos septentrional y meridional de la tribuna se abren dos vanos rematados con un arco monolítico de medio punto que dan acceso a las dos escaleras y a dos habitaciones, una en el lado norte y otra en el lado sur de la tribuna. La decoración de estos cuatro arcos de medio punto está flanqueada por un ribete de doble cordón en forma de sogá. En el interior se encuentra una ornamentación compuesta por roleos geometrizados en los que se han tallado alternativamente hélices dextrógiras y levórigas y rosetas octopétalas unidas por estilizados tallos estriados. La habitación norte tiene unas medidas de 2,40 m de longitud por 1,15 m de ancho. El nivel de su pavimento se encuentra 22 cm por debajo del nivel del pavimento de la tribuna. La bóveda tiene una altura de 3,30 m y apoya sobre dos impostas situadas a 2 m del suelo, teniendo una continuidad uniforme con la bóveda que voltea sobre la caja de la escalera de acceso norte. Por su parte, el espesor del muro que la separa de la tribuna tiene una medida de 41 cm, y sobre él descansa la bóveda de la tribuna y la de la habitación propiamente, así como la que cubre la caja de la escalera. La puerta de ingreso tiene una altura de 1,61 m de luz y 65 cm de ancho. El arco monolítico tiene un espesor de 22 cm y está labrado en un bloque cuadrangular de 1,18 m de longitud

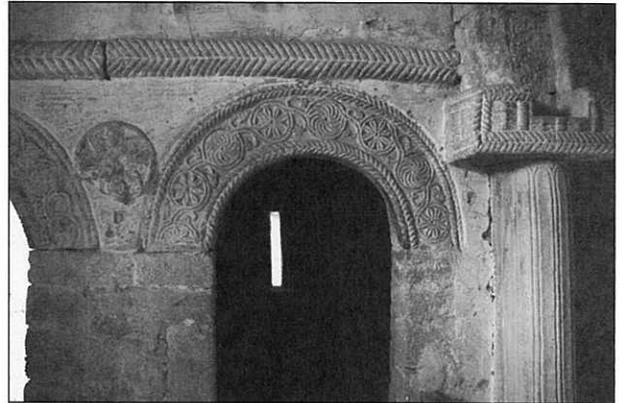
Fig. 6.- Detalle del arco monolítico de la habitación norte, con la columna del arco toral y el clípeo de la enjuta del arco

Respecto a los dos clipeos insertados en las enjutas de los arcos monolíticos abiertos en los lienzos norte y sur, observamos una común irregularidad en el drástico recorte de la pieza introducido en su parte inferior.

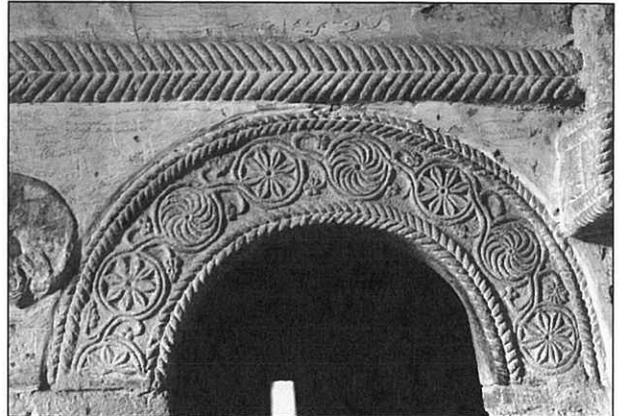
Fig. 8.- Arco monolítico del vano de la habitación norte

total (medida total exterior del arco). Inmediatamente encima del arco se encuentra otra pieza con funciones de bloque imposta.

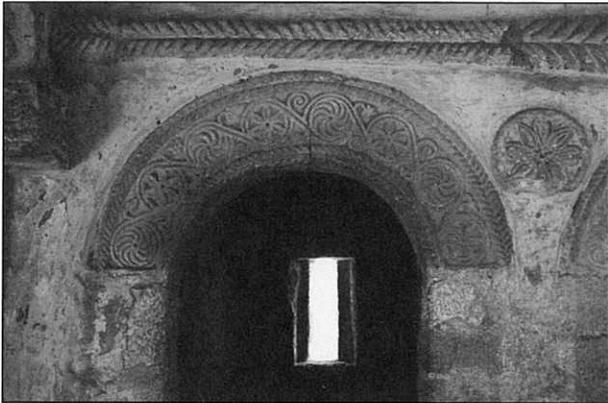
Fig. 10.- Arco monolítico del vano de la habitación sur

Por lo que concierne a la habitación sur, tiene unas medidas de 2,36 m de longitud por 1,17 m de ancho, mientras que el nivel de su pavimento está a 26 cm por debajo del nivel de la tribuna. La bóveda apoya igualmente sobre dos impostas situadas a 2 m del suelo y, a semejanza de la habitación norte, tiene continuidad con la bóveda de la caja de la escalera de acceso sur. El espesor del muro que la separa de la tribuna es de 38 cm. Y sobre él descansa tanto la bóveda de la tribuna como la de la habitación, así como la de la caja de la escalera, con un ancho de 67 cm. La puerta de ingreso tiene una altura de 1,57 m de luz y 68 cm de ancho. El arco monolítico tiene un espesor de 28 cm y está labrado en un bloque cuadrangular de 1,17 m (3,5 pies) de longitud total (medida total exterior del arco). Al igual que en la habitación norte, encima del arco se encuentra otra pieza con funciones de bloque imposta.

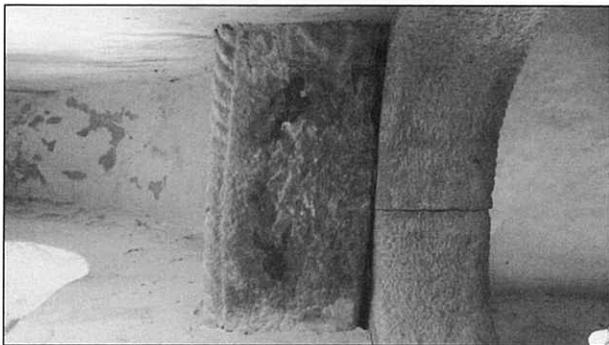
Fig. 12.- Intradós del arco monolítico del vano sur y el bloque imposta donde apoya la bóveda de la caja de la escalera

Respecto al arco monolítico que cierra el umbral de la caja de la escalera norte, tiene una altura de 1,80 m de luz y 70 cm de ancho. El umbral del arco sur tiene una altura de 1,84 m, siendo la medida del ancho interior de 68 cm.

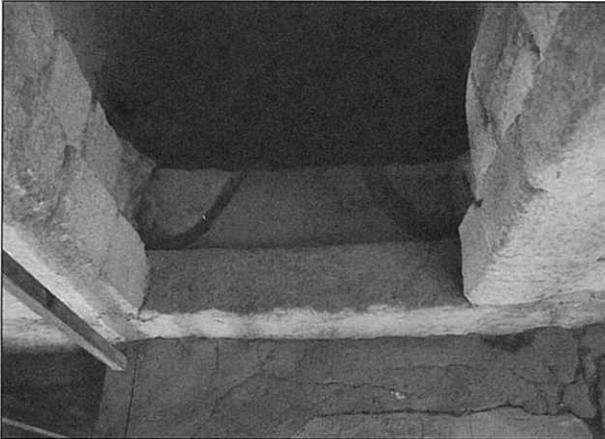
Fig. 15.- Umbral de cierre de la habitación sur

Por otro lado, y en esta línea de desajustes constructivos y de fábrica, el dimensionado de las piezas del umbral de las habitaciones es más estrecho que el espesor del muro a que pertenecen. Esta circunstancia motiva que estos sobresalgan de forma irregular al aire un promedio de 14 cm. Este hecho acusa una significativa alteración de coherencia constructiva, máxime cuando la talla de piezas nuevas tiene una

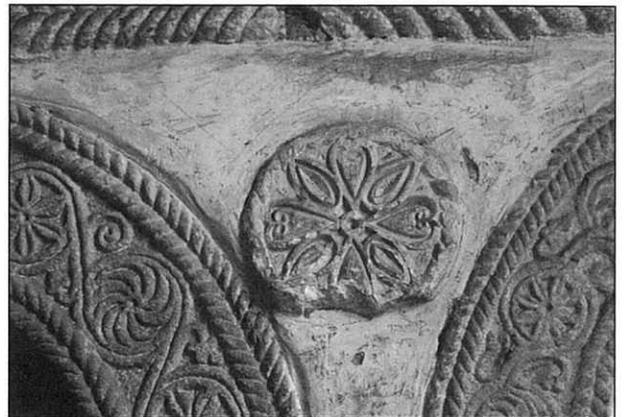
Fig. 18.- Enjuta de los arcos del lienzo sur de la tribuna con el clípeo fragmentado para su encaje

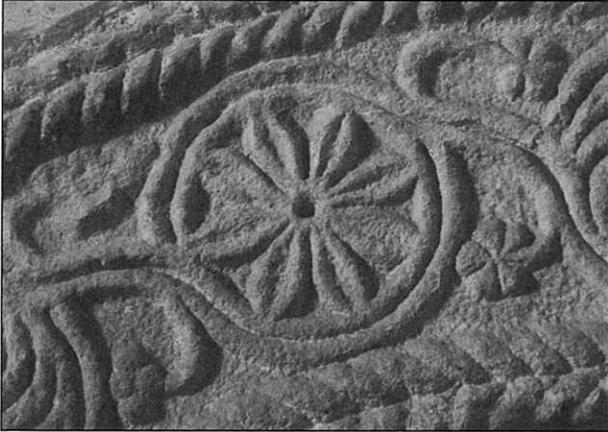
Fig. 19.- Roseta octopétala del arco de la habitación norte

interés se dirige a la lógica de ornamentación escultórica introducida, la cual proporciona un efecto armónico de gran impacto visual. Cada uno de los ocho arcos que se reparten en número de cuatro por fachada tiene una medida interior de 70-75 cm de promedio, a semejanza de los arcos monolíticos de Liño. Igualmente, tienen la misma medida exterior al incluir el espesor del dovelaje: 1,20 m de promedio. A su vez, la percepción de coherencia decorativa que ofrece cada una de las fachadas si incluimos los arcos de Liño es máxima, si observamos que el eje teórico de los radios del conjunto de los seis arcos se encuentra al mismo nivel. La variación decorativa vendría motivada por la propia armonía ornamental del espacio al que se abren las ventanas que los acogen. Evidentemente, los dos arcos que proporcionan luz a la sala superior central en el lienzo norte y sur se encuentran ornados con un repertorio decorativo exquisito y cuya identidad de contenidos es coincidente con el repertorio que se despliega en el conjunto decorativo que orna los lienzos del interior de la sala: líneas de sogueado trezado en espiga a semejanza de los clípeos, banda perimetral con rosetas octopétalas y hélices dextrógiras, etcétera.

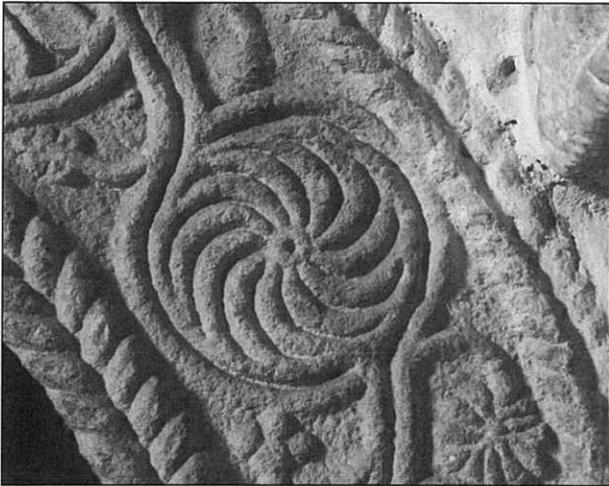
Fig. 20.- Hélice dextrógira del arco de la habitación norte

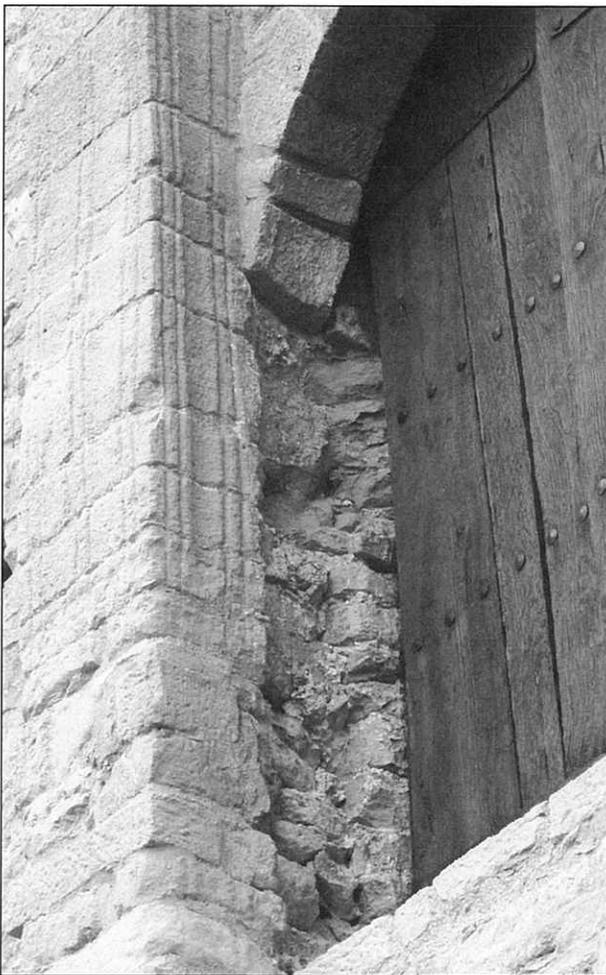
Fig. 25.- Huella de la jamba original de la ventana izquierda de la fachada norte. Se percibe el embleton original

Estos vanos conservan una alteración constructiva manifestada en las huellas de un arranque total de las jambas originales de sus ventanas. Se percibe el *em-plecton* original de los muros (66 cm de espesor), al haber sido extirpadas las jambas originales. Semejantes huellas las observamos en el dovelaje de los arcos de las ventanas. Los arcos originales han sido igualmente extirpados. Los conservados actualmente son arcos introducidos durante la restauración realizada por Luis Menéndez Pidal durante los años 1929 a 1934. Existen

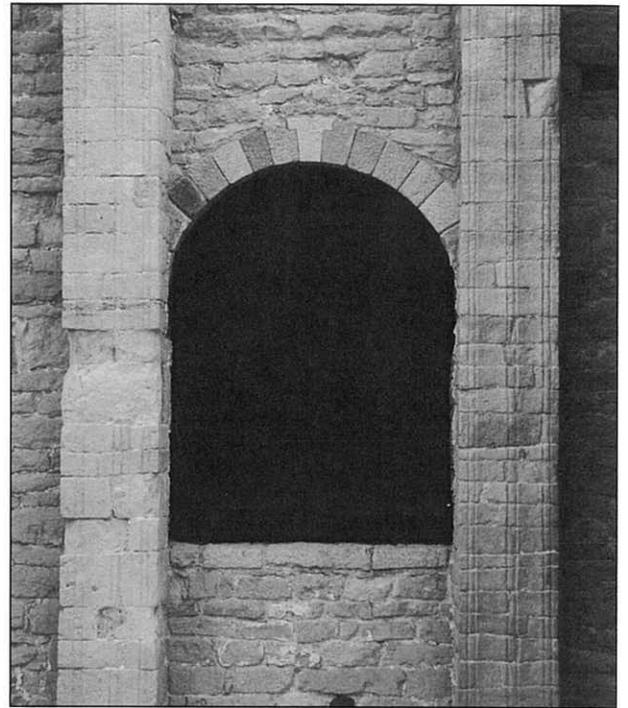
Fig. 26.- Estado actual de la ventana abierta en la fachada norte a la izquierda del vestíbulo

restos de dos dovelas lisas en los vanos insertas en el sillarejo puesto al descubierto durante el desmontaje de las ventanas originales. El criterio seguido por el arquitecto restaurador para su disposición se basó en la existencia de una pieza monolítica de 22 cm de anchura situada con funciones de dintel en la parte superior de cada uno de los vanos. Luis Menéndez Pidal dedujo acertadamente la existencia de estos vanos en origen, al constatar la presencia de este dintel y el discontinuo sillarejo con que se habría procedido a cerrar el vano. La recuperación que realizó del hueco tuvo las necesarias limitaciones de índole decorativa (arcos y jambas), forzadas por la ausencia de las piezas decorativas originales del cierre de las ventanas.² Esta circunstancia motivó que el actual nivel del alfeizar no se corresponda de forma precisa con el original.

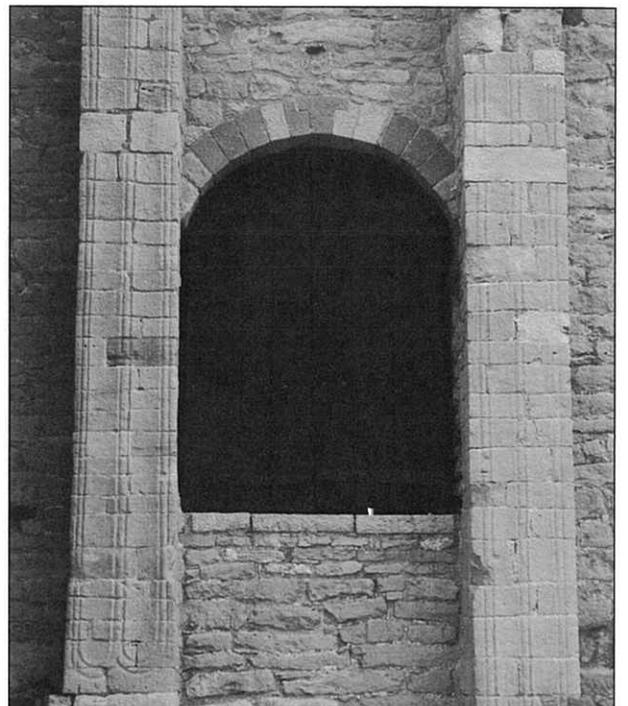
Fig. 27.- Estado actual de la ventana abierta en la fachada norte a la derecha del vestíbulo

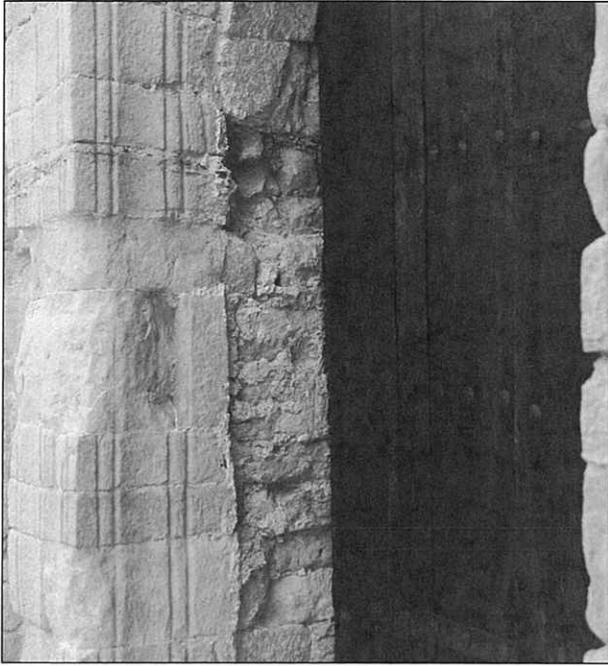
Fig. 28.- Huella de la jamba original de la ventana de la fachada sur. Se percibe el emplecton original

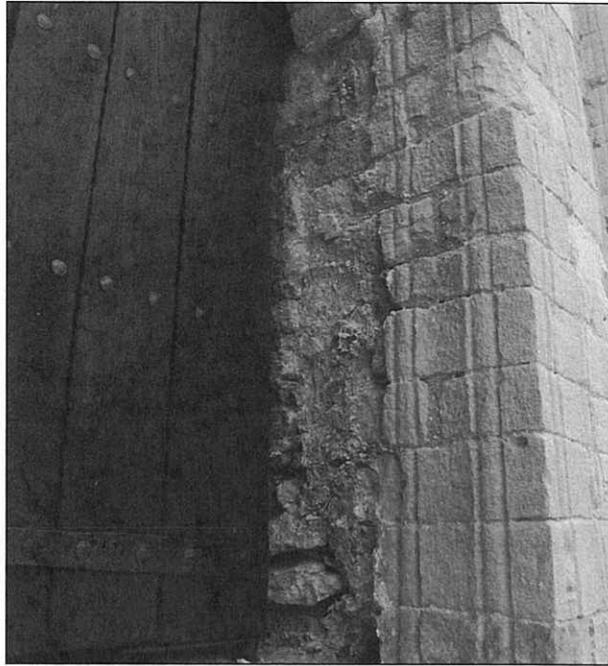
Fig. 29.- Huella de la jamba original de la ventana derecha de la fachada norte. Se percibe el emplecton original.

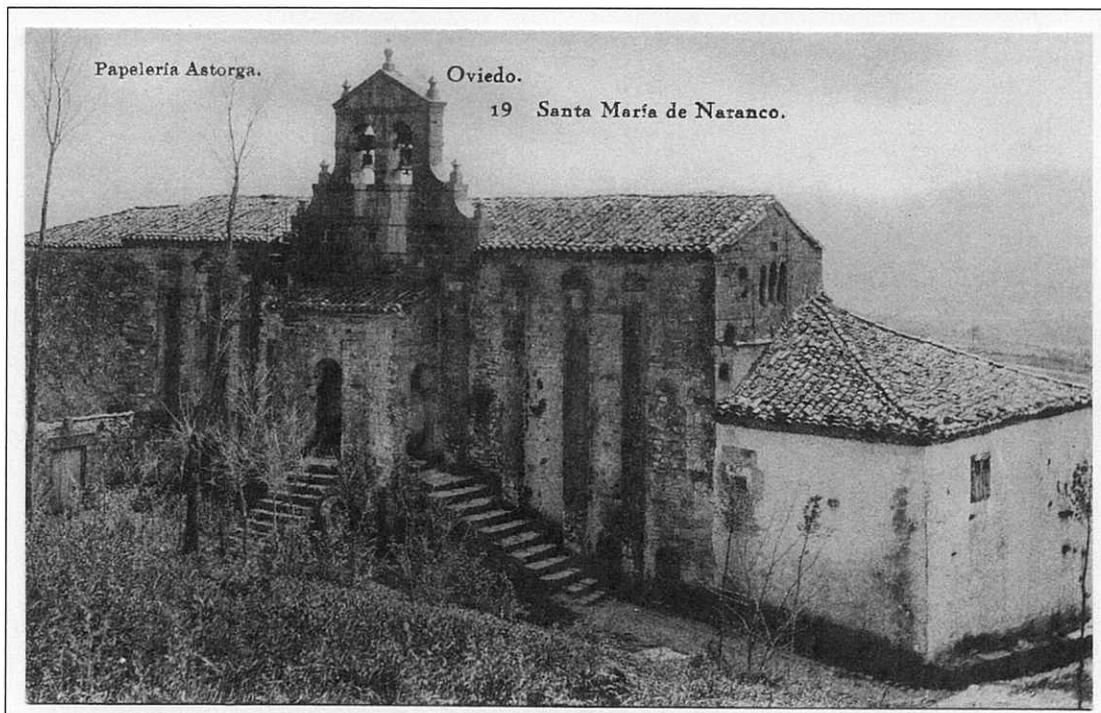
Fig. 30.- Vista noroeste de Santa María de Naranco en 1920. Se observan a ambos lados del vestíbulo los lienzos tapados donde se abrirían las ventanas originales

El estudio detallado y la certeza de que las ventanas de las fachadas de Santa María estuvieron tapiadas hasta que en el primer cuarto del siglo xx Luis Menéndez Pidal decidió abrir esos huecos, durante su intervención restauradora, nos llevan a invocar esta conclusión de reaprovechamiento.

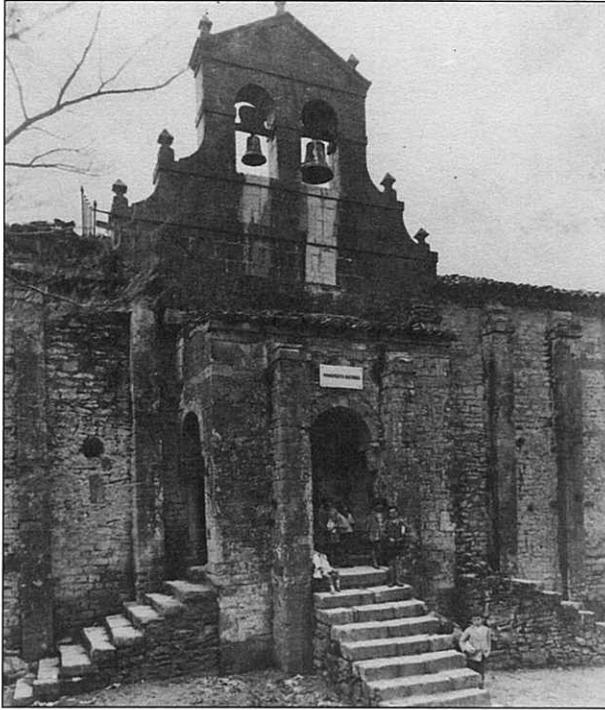
Fig. 31.- Vista norte de Santa María de Naranco en 1915. Se observan a ambos lados del vestíbulo los lienzos tapados donde se abrirían las ventanas originales.

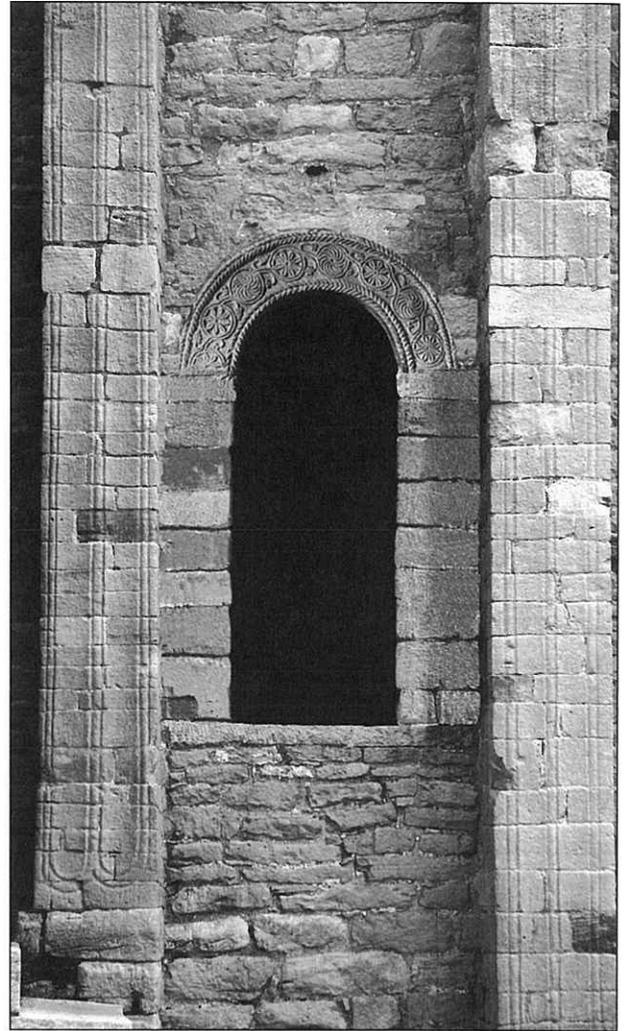
Fig. 32.- Dibujo del arco y las jambas de la habitación norte. Reconstrucción informática de la disposición original de la ventana de la fachada norte con el arco monolítico de la habitación norte de San Miguel de Liño

Consideración de decisiva importancia es que estas cuatro ventanas, adaptadas para puertas en la tribuna de Liño, tienen un dimensionado coincidente con una fidelidad extrema con los huecos originales de Santa María, de donde provienen. Además, los arcos monolíticos de medio punto de la tribuna de San Miguel de Liño tienen el mismo tipo de decoración, los mismos materiales y responden a una ornamentación de una rica talla, genuina y personal del edificio regio del Naranco. Decoración que no se vincula iconográficamente a la que actualmente enriquece San Miguel de Liño.

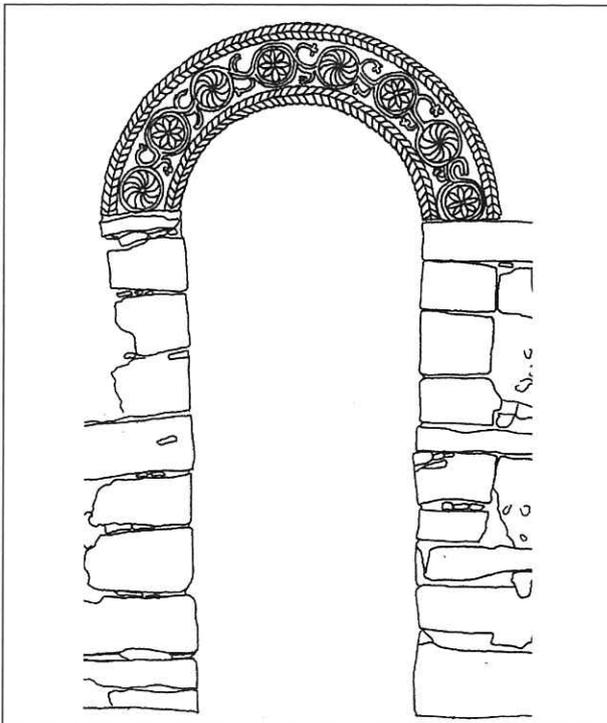
Fig. 33.- Dibujo del arco y las jambas de la puerta de la habitación norte

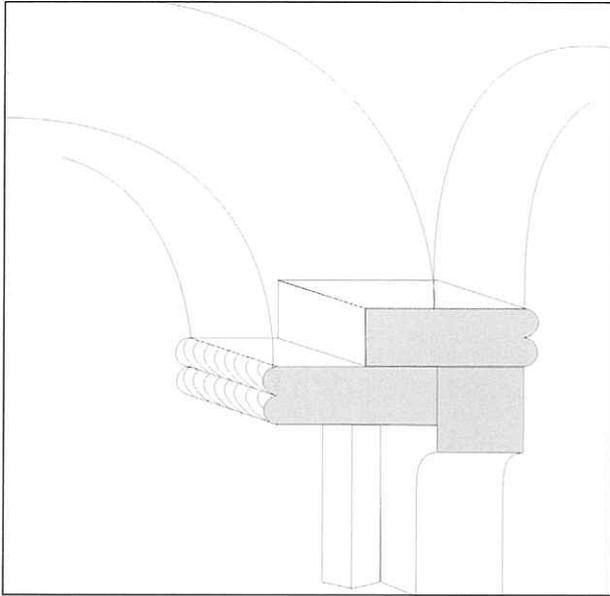
Fig. 34.- Esquema en sección del arco monolítico y la imposta derecha que soporta la bóveda central de la tribuna y la imposta izquierda donde apoya la bóveda de la habitación sur

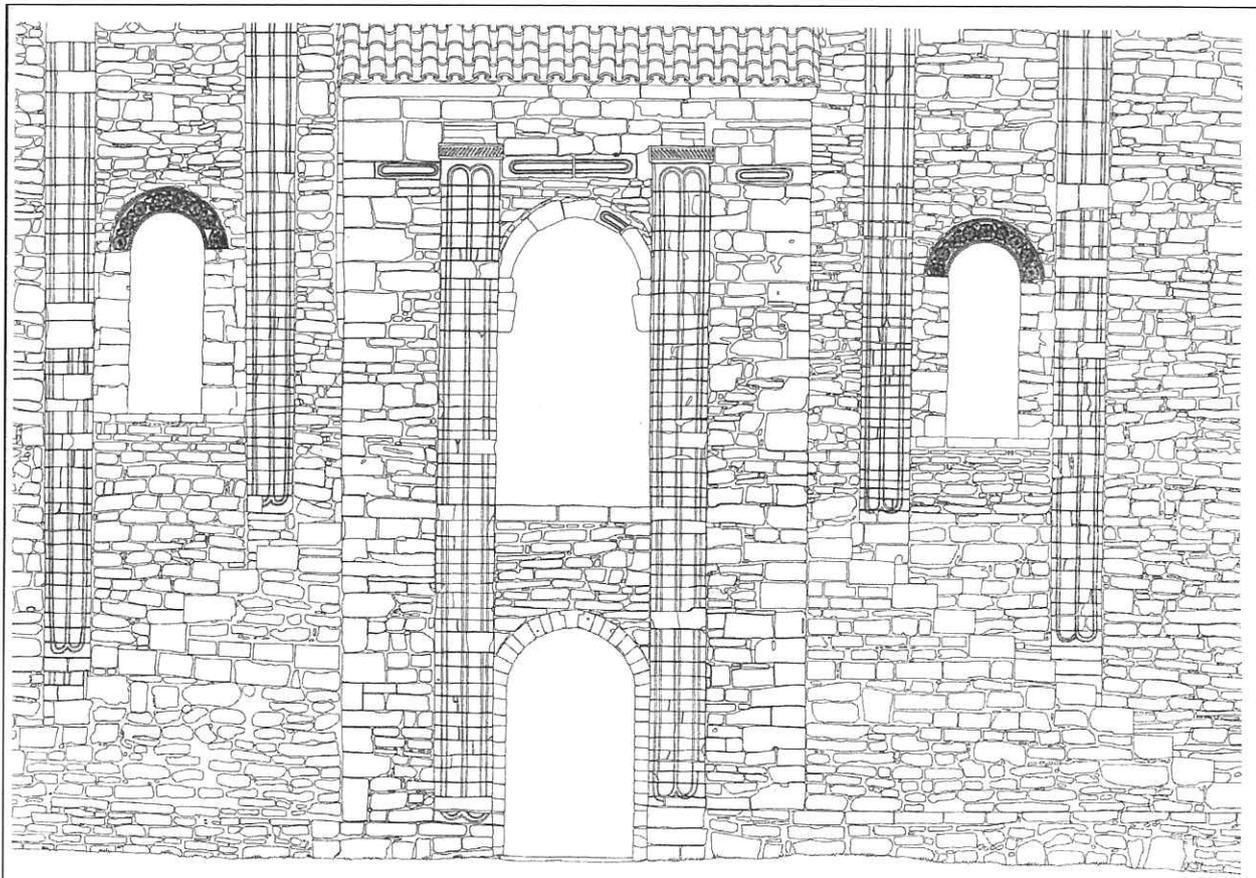
Fig. 35.- Alzado norte de Santa María de Naranco, con la superposición de las ventanas de San Miguel de Liño

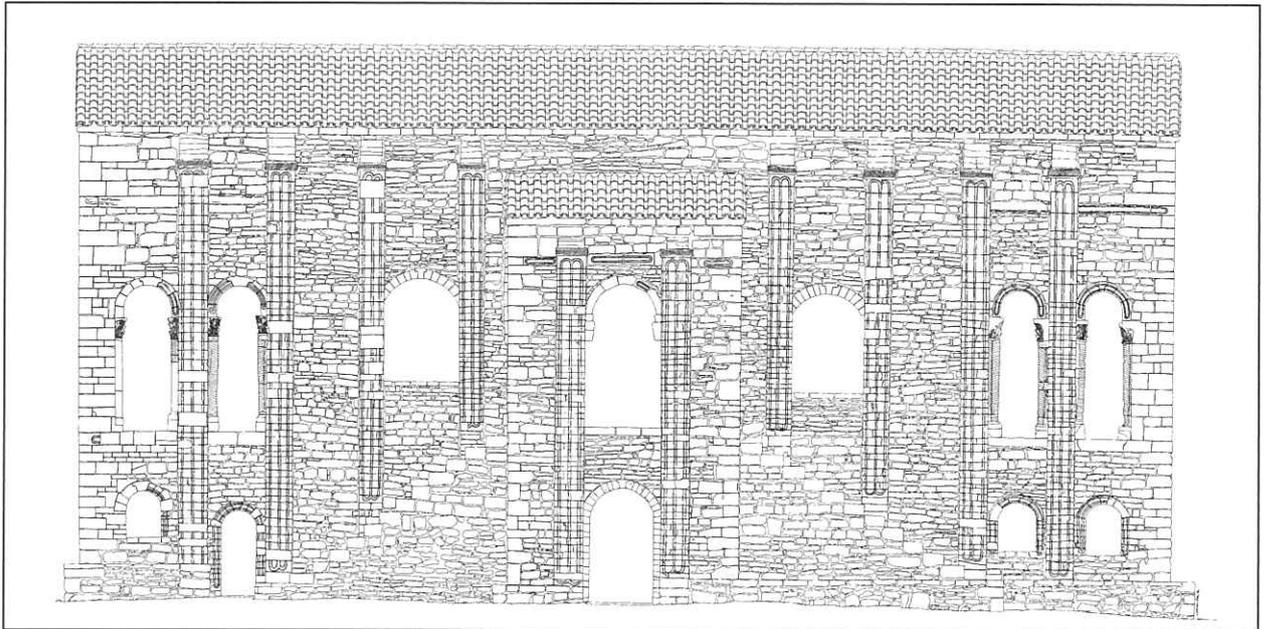
Fig. 36.- Alzado norte de Santa María de Naranco

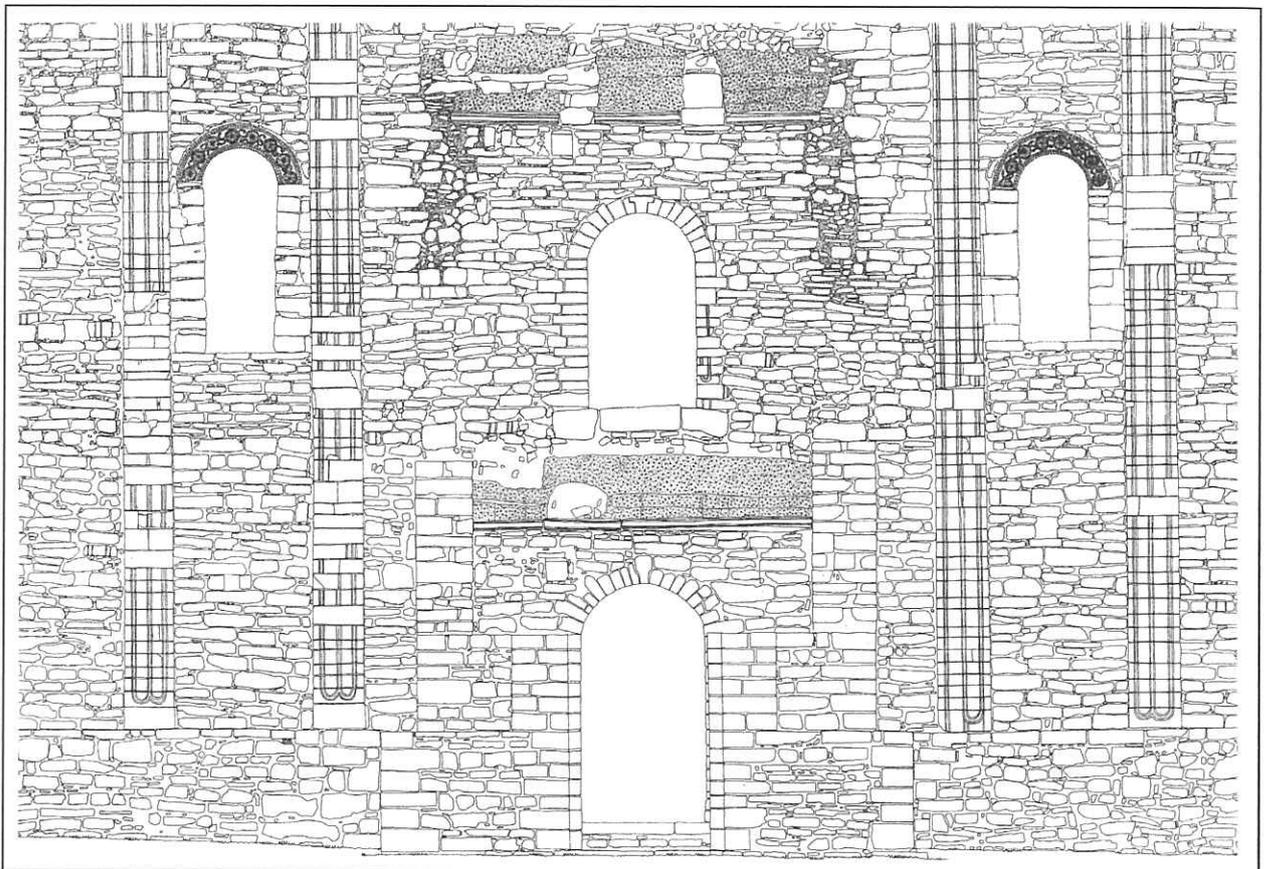
Fig. 37.- Alzado sur de Santa María de Naranco, con la superposición de las ventanas de San Miguel de Liño

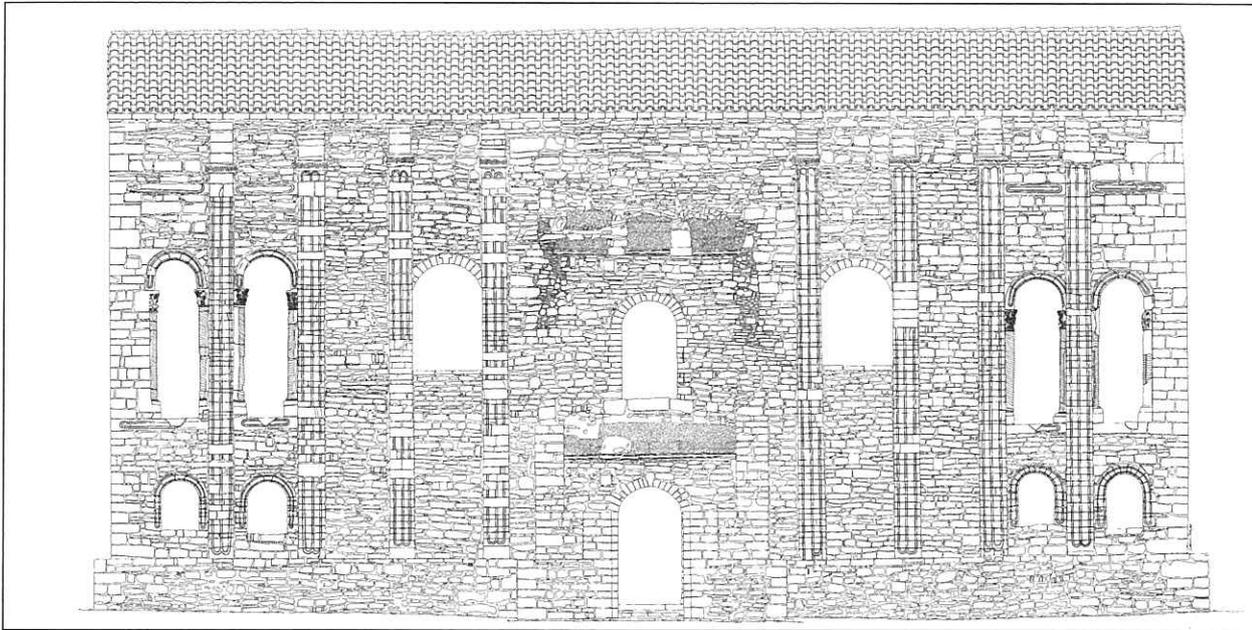
Fig. 38.- Alzado sur de Santa María de Naranco

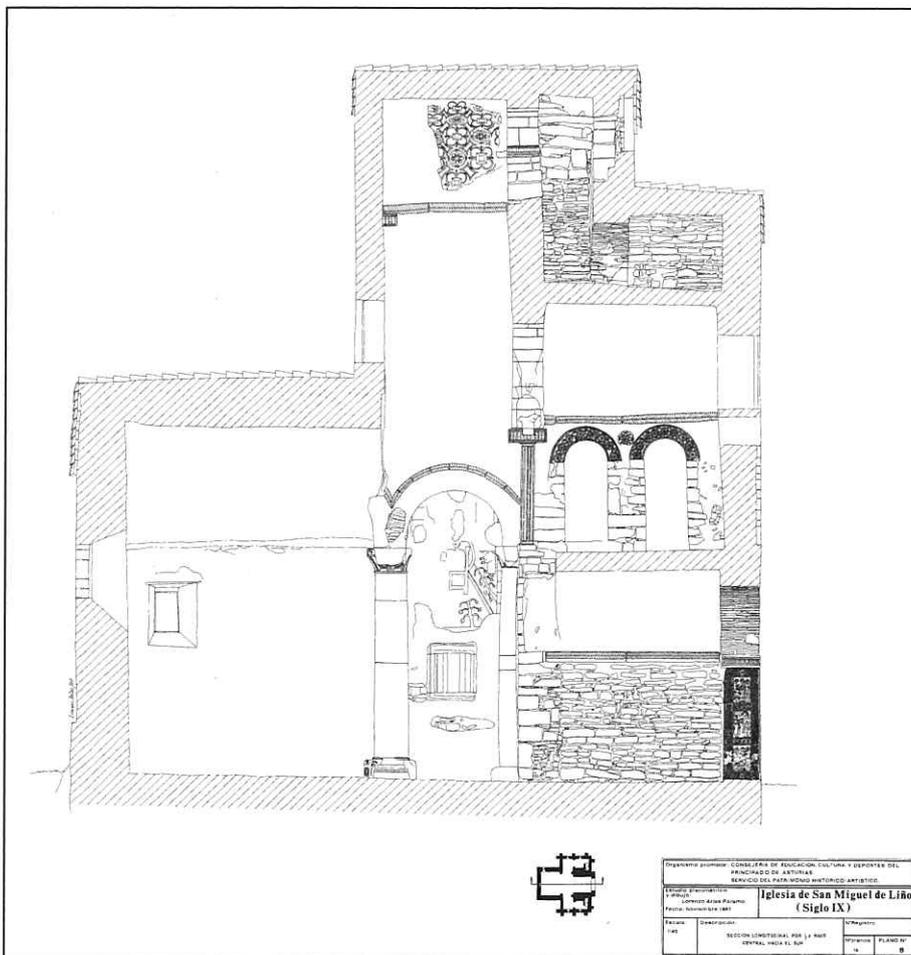
Fig. 39.- Sección longitudinal por la nave central hacia el sur

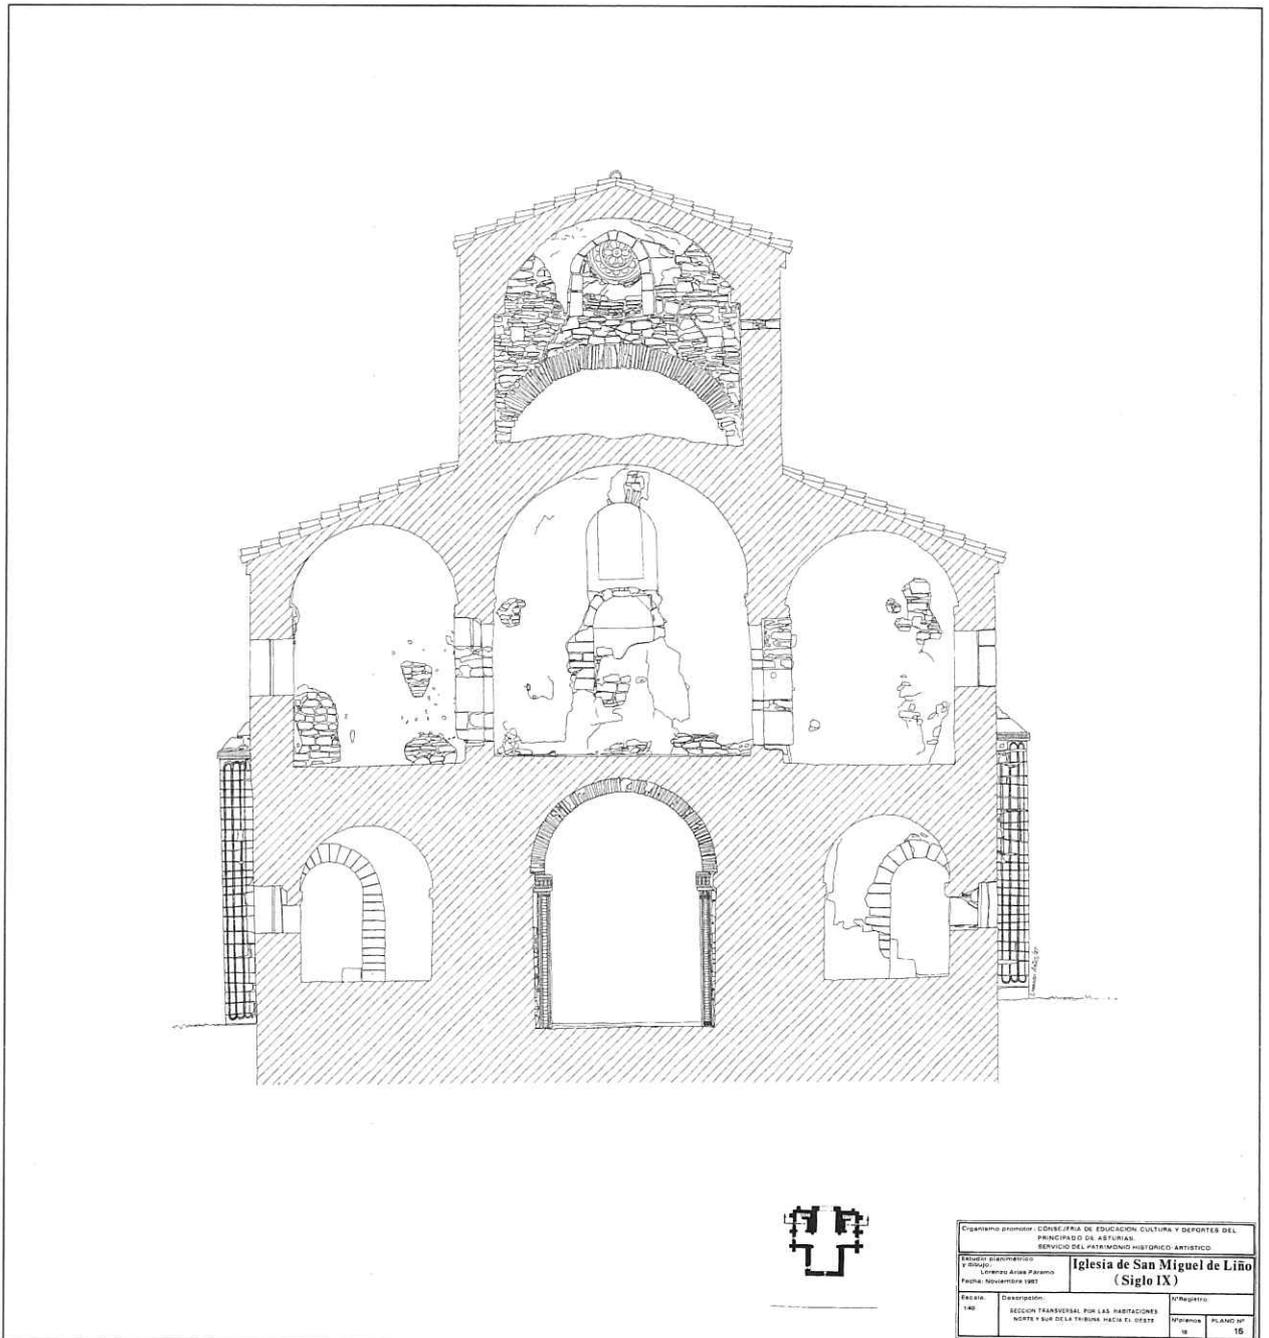
Fig. 40.- Sección transversal por las habitaciones hacia el oeste

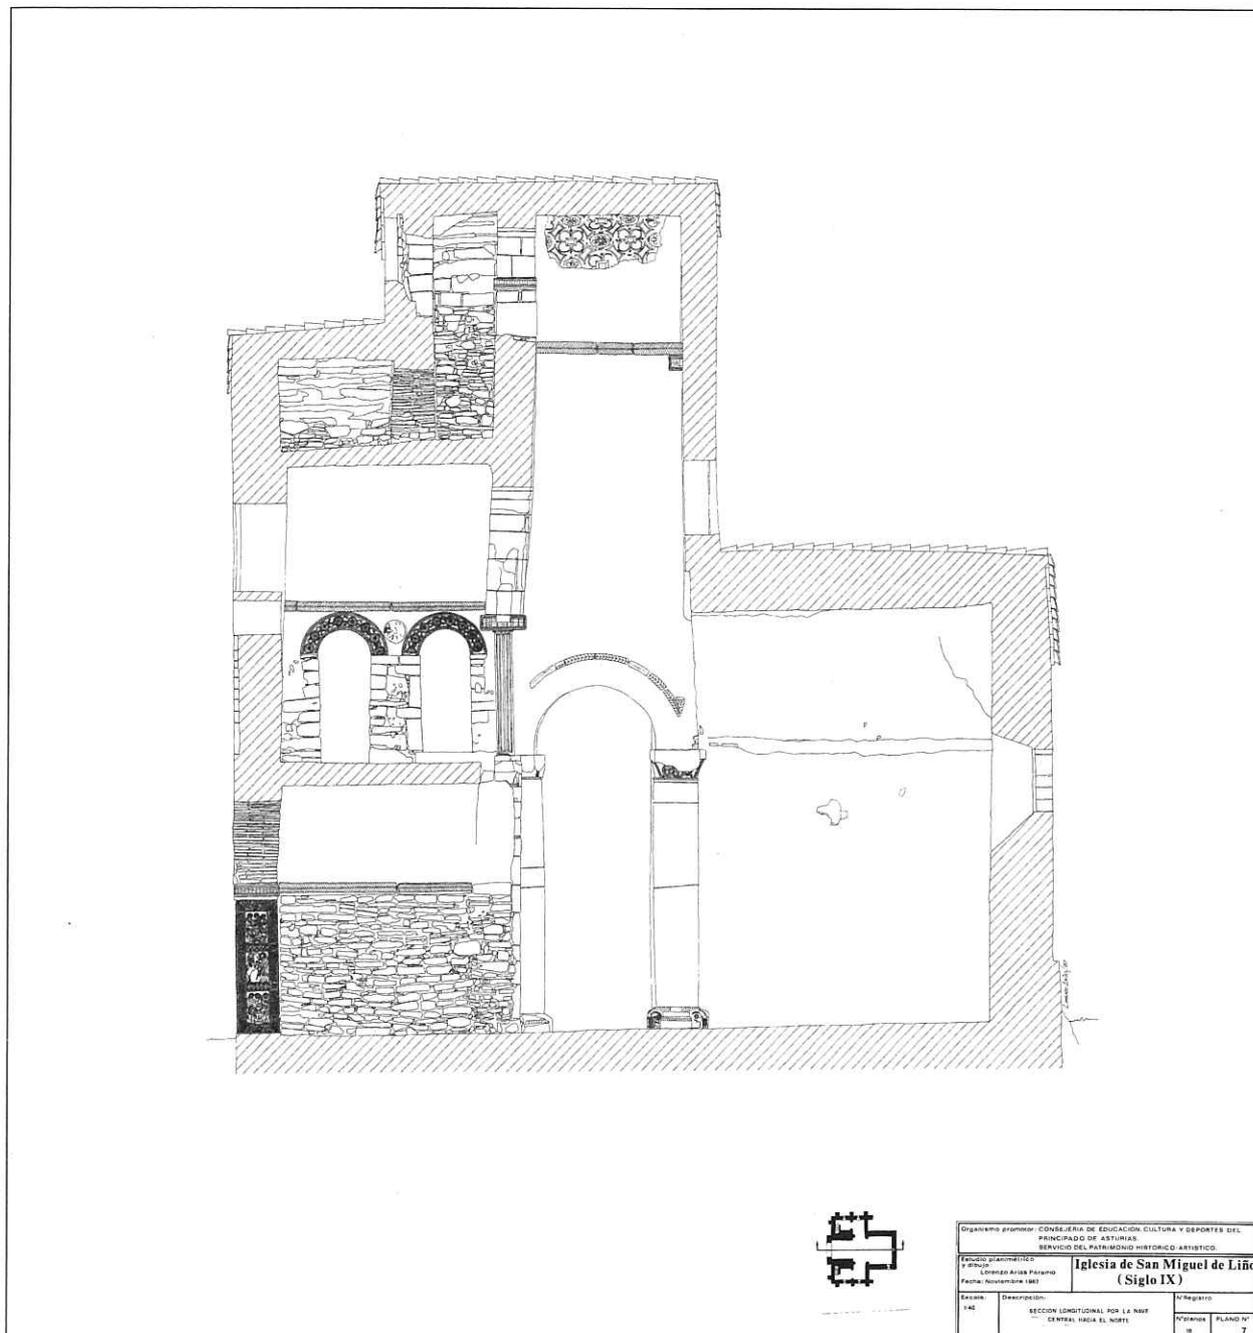
Fig. 41.- Sección longitudinal por la nave central hacia el norte

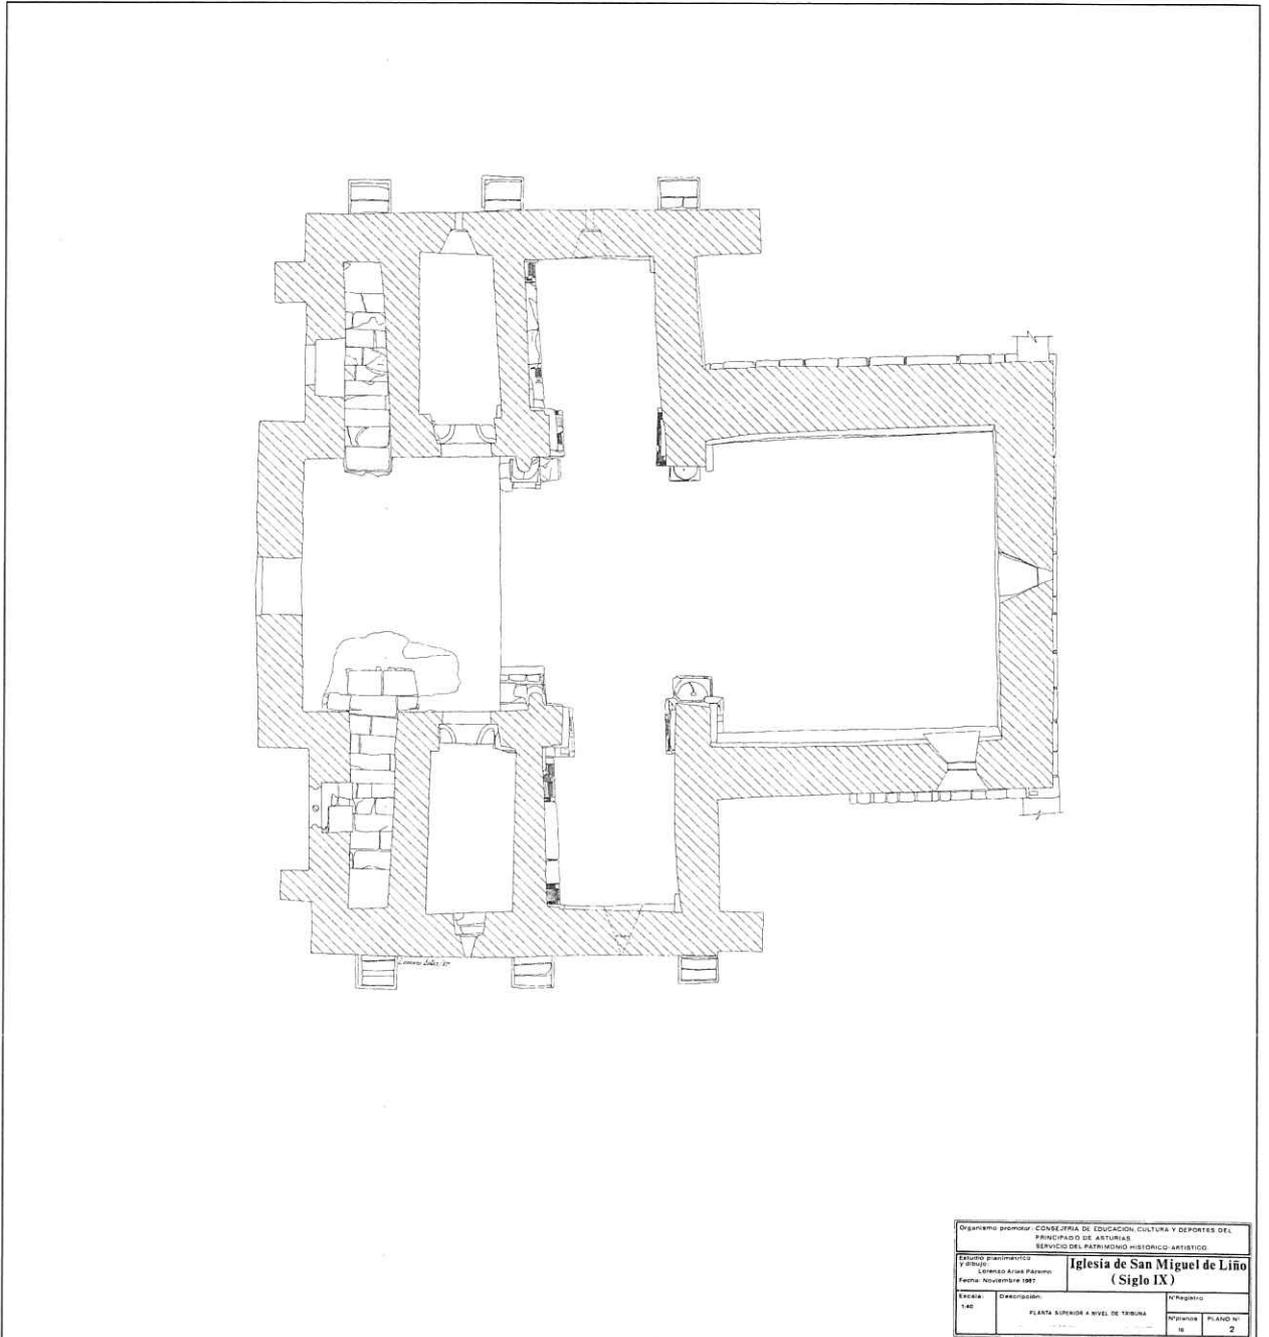
Fig. 42.- Planta superior de Liño

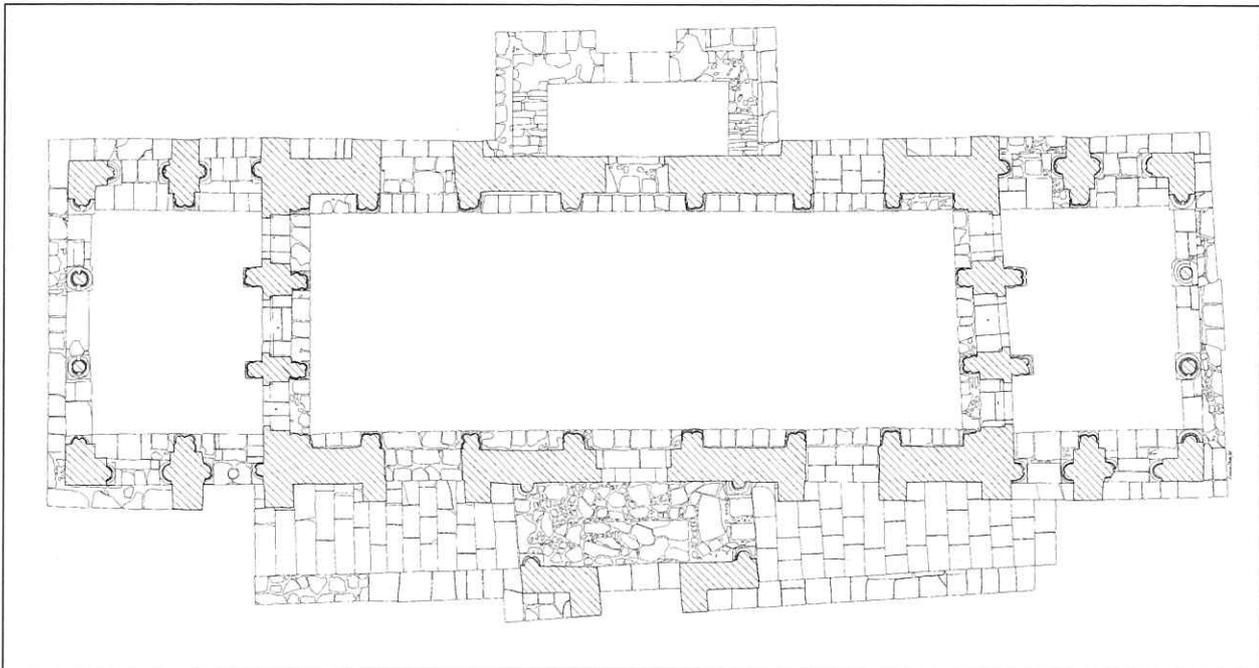
Fig. 44.- Planta superior de Santa María de Naranco

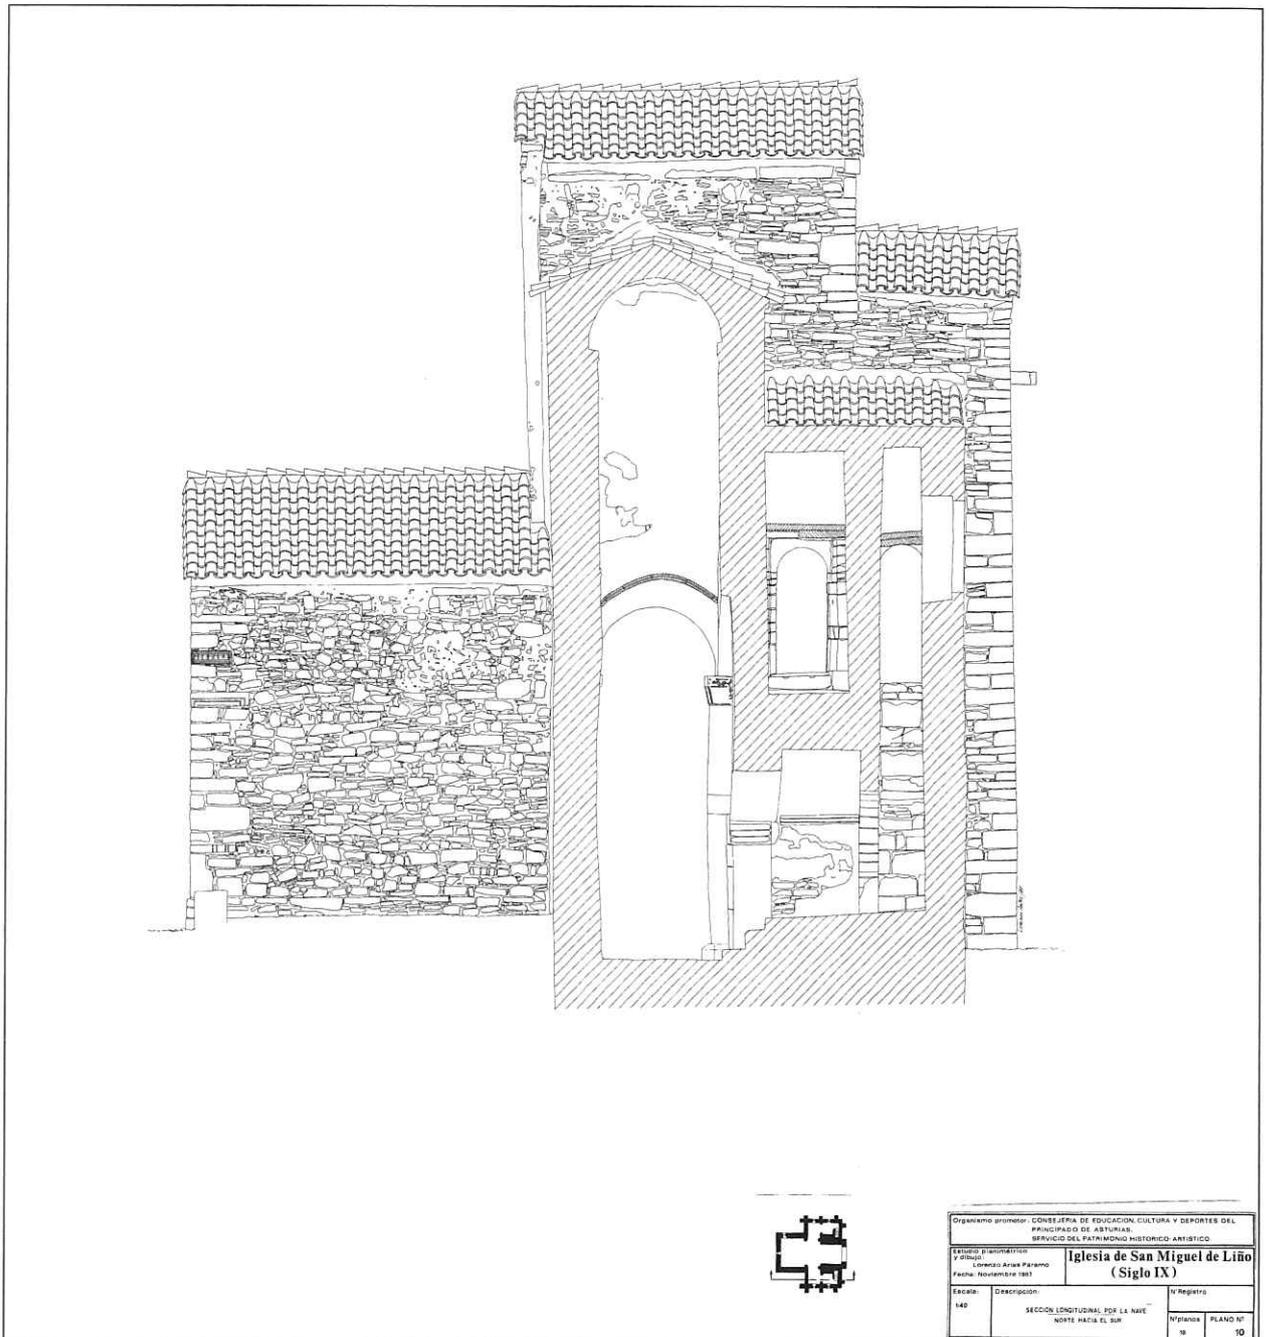
Fig. 45.- Sección longitudinal por la nave norte hacia el sur de San Miguel de Liño
