Procedencia original de los arcos de
la tribuna de San Miguel de Liño:
reutilización de materiales de Santa María
de Naranco

LORENZO ARIAS PÁRAMO
(Universidad de Oviedo)

RESUMEN: El estudio emprendido en las iglesias de San Miguel de Liño y en Santa María de Naranco llega a la conclusión fundamental de que un importante conjunto de piezas escultóricas procedentes de Santa María de Naranco fueron reutilizadas en la tribuna de la iglesia de Liño.

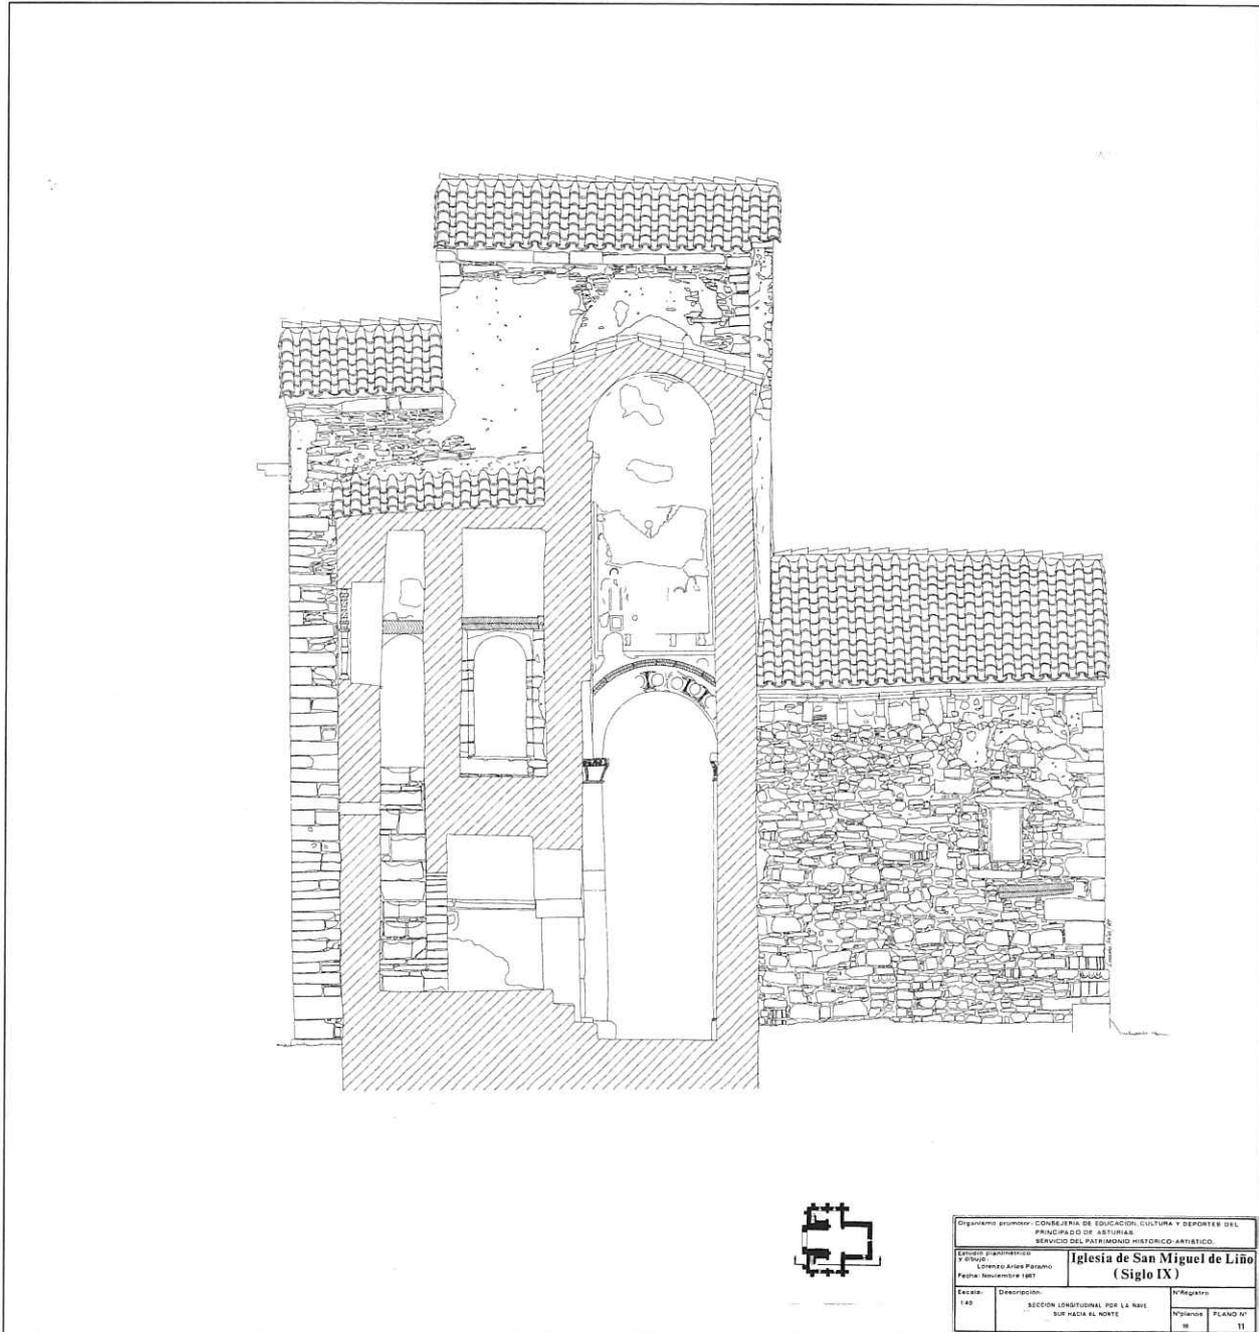
Fig. 46.- Sección longitudinal por la nave sur hacia el norte de San Miguel de Liño

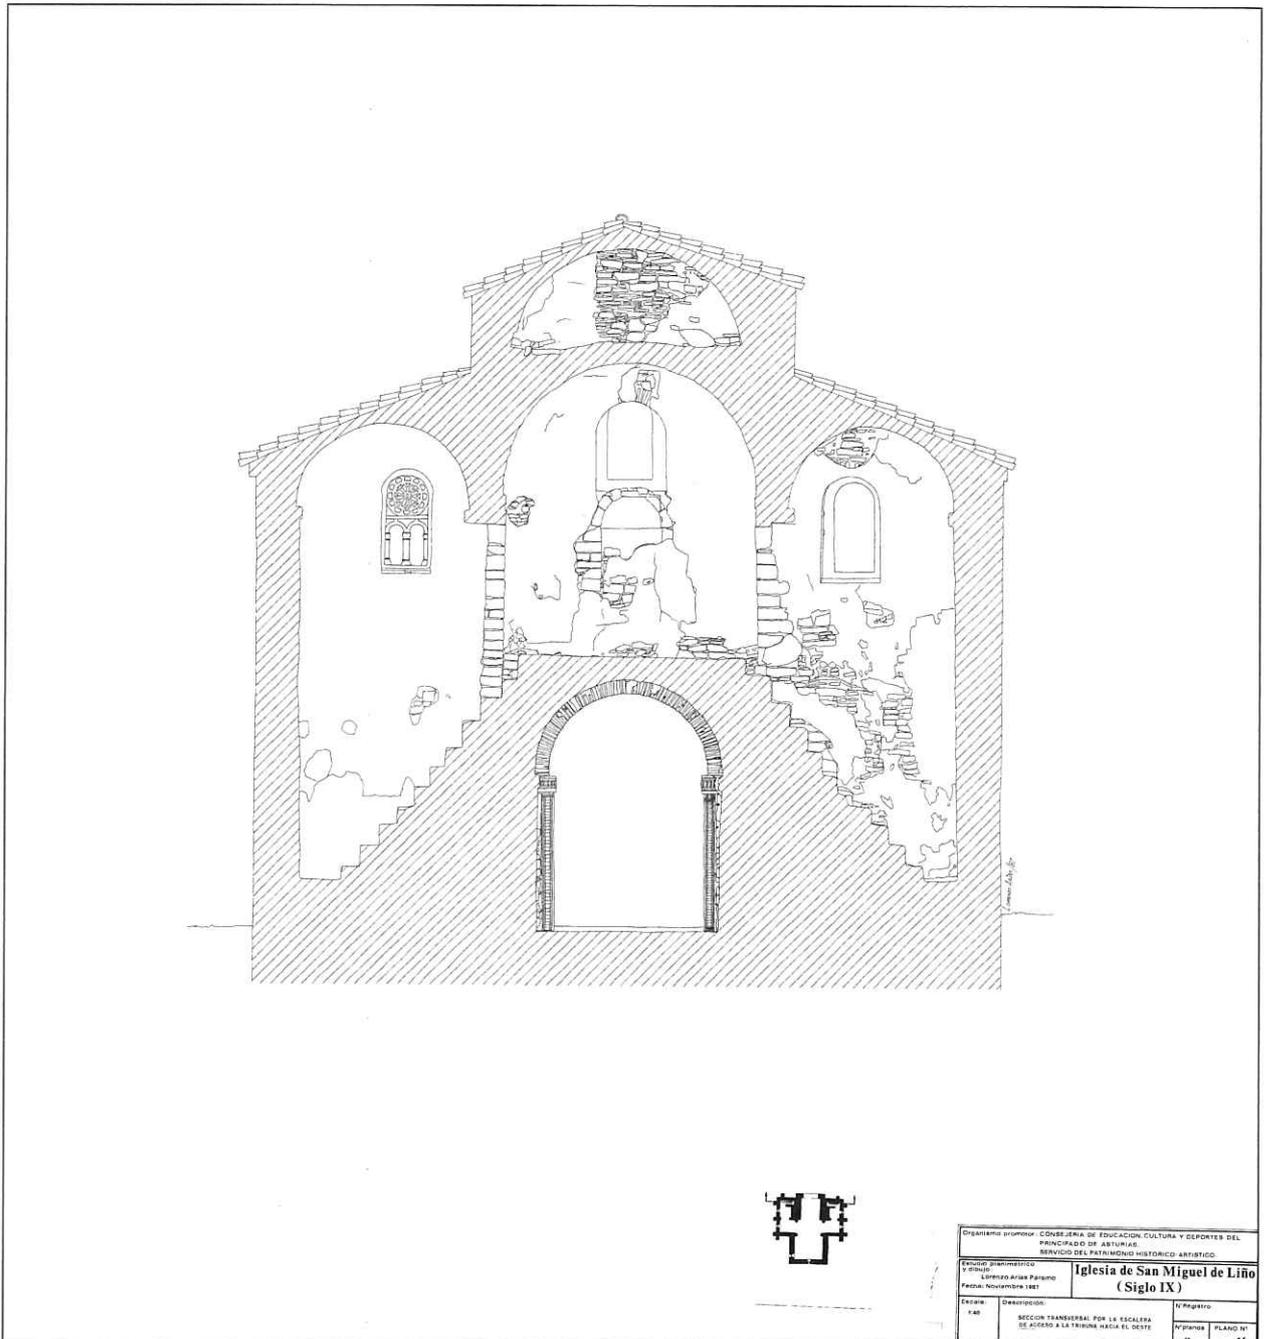
Fig. 47.- Sección transversal por las escaleras hacia el oeste de San Miguel de Liño

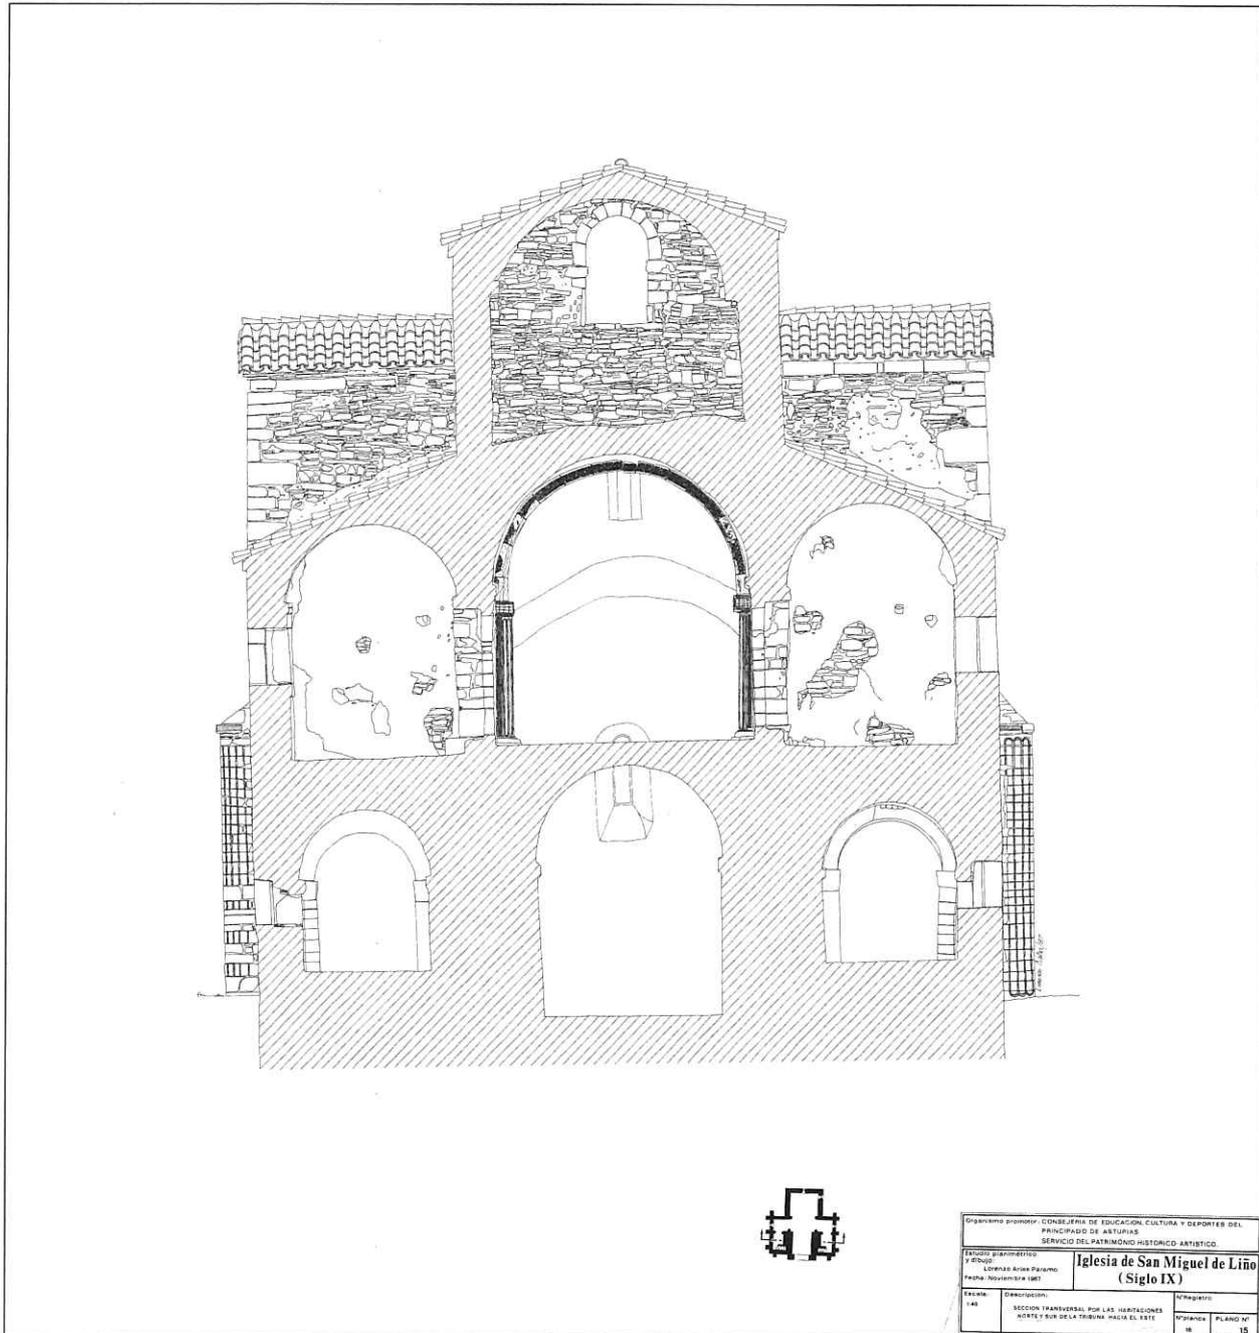
Fig. 48.- Sección transversal por las habitaciones hacia el este de San Miguel de Liño
