Procedencia original de las jambas de San Miguel de Liño. Reutilización de decoración escultórica de Santa María de Naranco

LORENZO ARIAS PÁRAMO
Profesor de Historia del Arte de la Universidad de Oviedo

TERRITORIO, SOCIEDAD Y PODER, nº 5, 2010 [pp. 5-22]

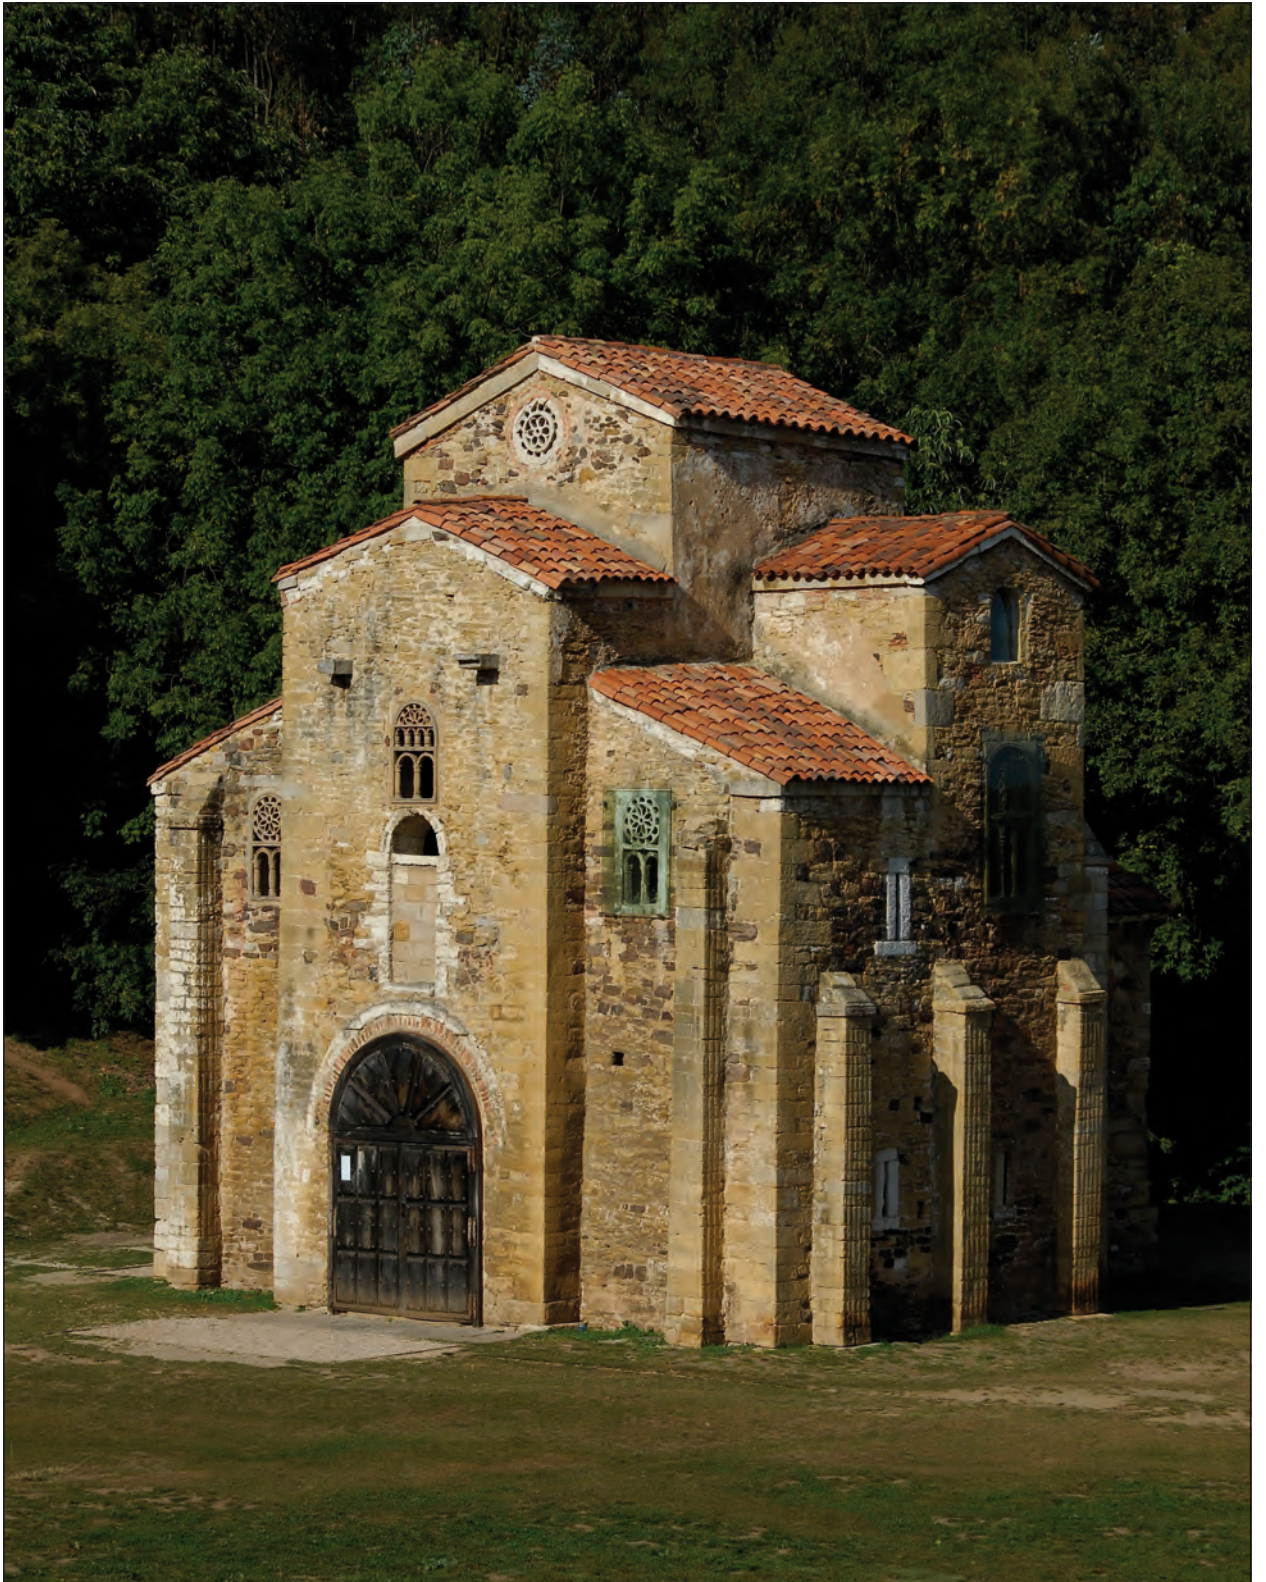
i. Vista suroeste de San Miguel de Liño

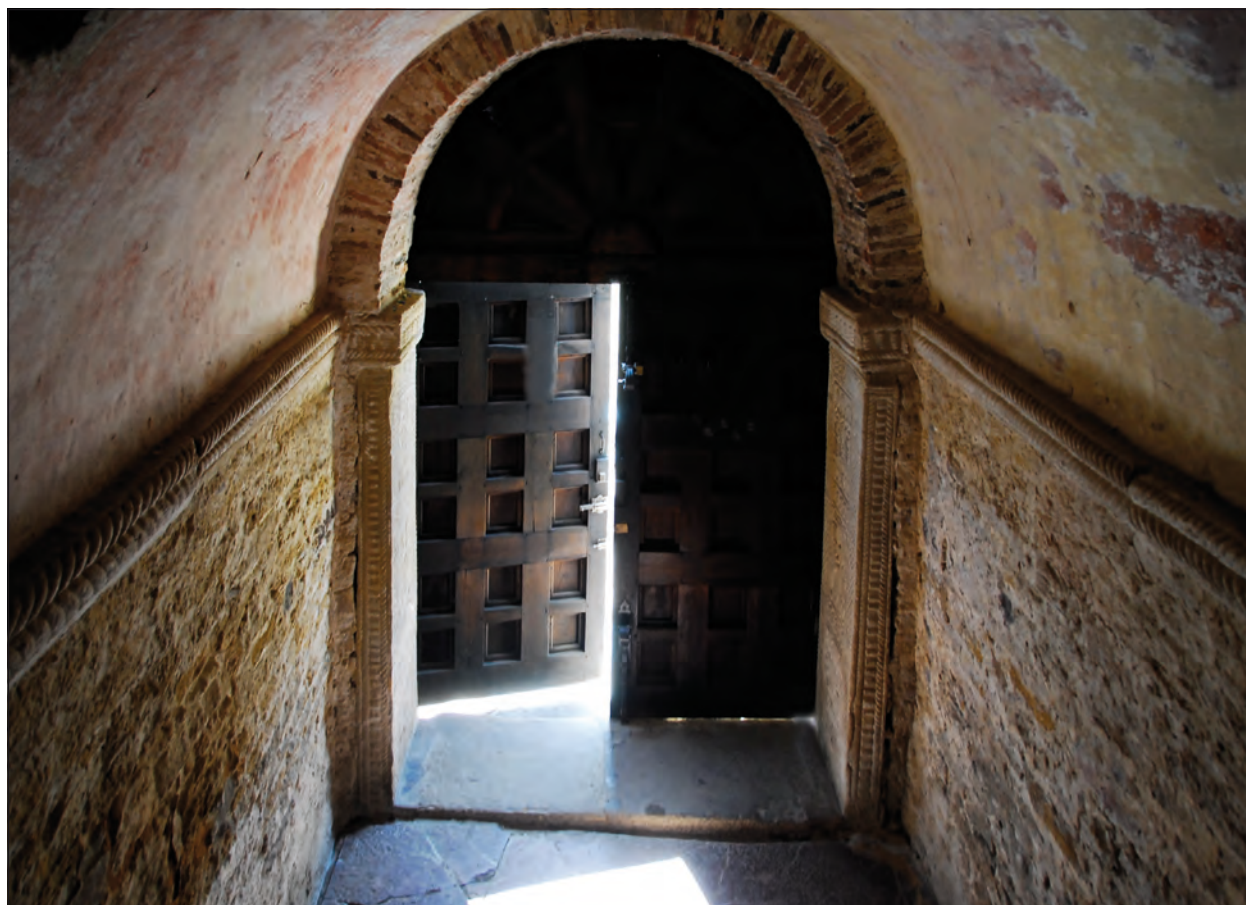
2. Pórtico de San Miguel de Liño

En la actualidad, de su primitiva estructura arquitectónica original solo se conserva el antecuerpo occidental, donde se abre el vano de ingreso con arco de medio punto adovelado en ladrillo de unos 40 cm de lado a un vestíbulo de 3,27 m de longitud y 2,47 m de anchura. El umbral del pórtico está flanqueado por las dos jambas de espléndida talla y rica iconografía. Al fondo del vestíbulo se encontraba el ahora derruido vano de comunicación con las naves de la iglesia. Son

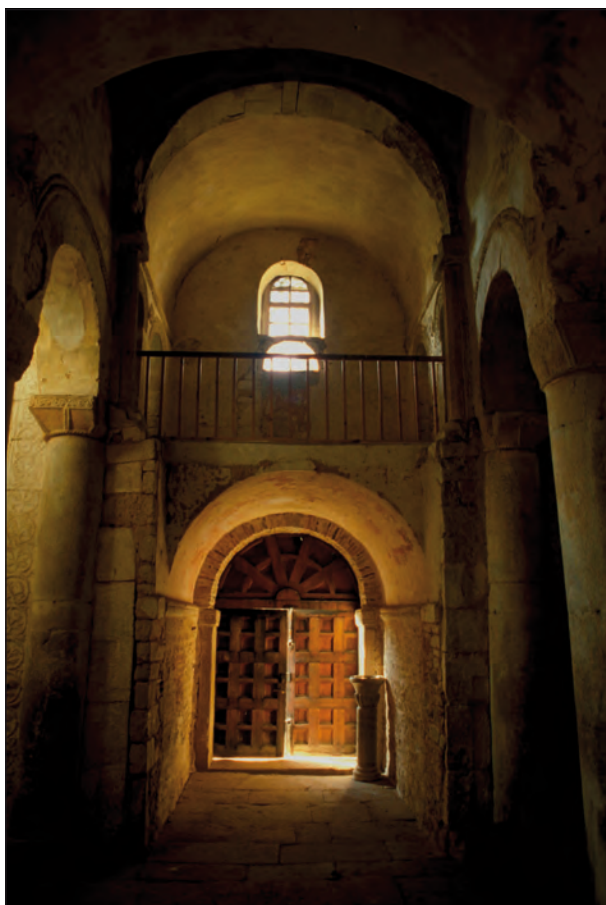
3. Interior hacia occidente con la disposición de la tribuna y el primer tramo conservado de la arquería de la nave

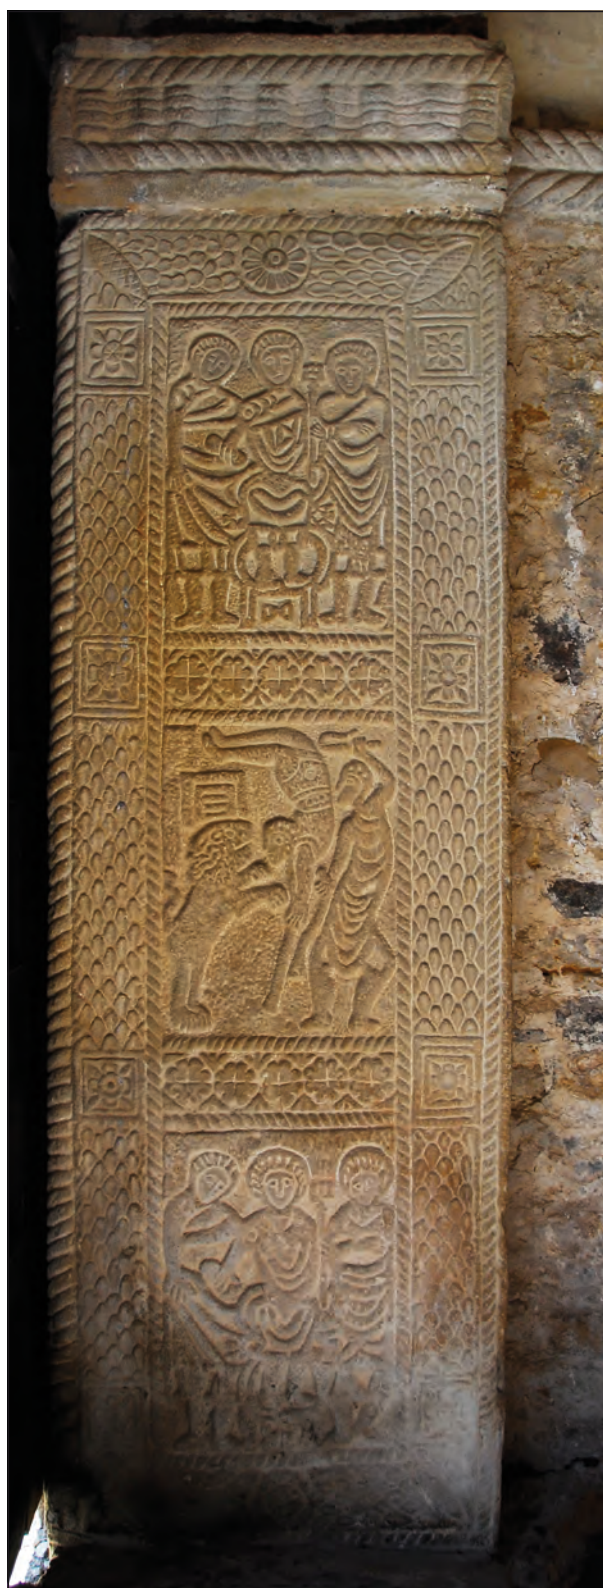
4. Jamba izquierda del pórtico de Liño

Las jambas, situadas a ambos lados del pórtico de entrada al templo, tienen una elevada importancia artística; sobre ellas descansa el arco de medio punto con dovelaje de ladrillo. Están divididas en tres superficies rectangulares rodeadas por variados motivos ornamentales mostrando un perfil de sogá. Tienen una altura de 1,81 m × 0,59 m de ancho y 0,13 m de espesor la jamba izquierda o norte y 1,80 m × 0,56 m y 0,15 m de espesor la derecha o sur. Ambas se conservan en perfecto estado, a excepción de la situada en el lado derecho de la entrada, cuyo cuadro inferior se encuentra sensiblemente deteriorado. Las piezas ofrecen una especial relevancia por la fuerte carga ideológica y de representatividad regia, así como por conocerse el motivo original formal que inspiró al artista que efectuó la talla. El modelo de inspiración general se encuentra en el díptico consular romano-bizantino ejecutado en marfil del cónsul Areobindus (506 d. de C.), del que se conserva un ejemplar en el Museo de Leningrado (San Petersburgo) y en el Museo de Cluny (París).¹ La talla del díptico representa

El conjunto de las dos jambas del pórtico de Liño, de excelente y virtuosa labra, fue realizado en origen, pues, para tener un destino y una función precisa en un lugar muy diferente al que en la actualidad se ubican. El

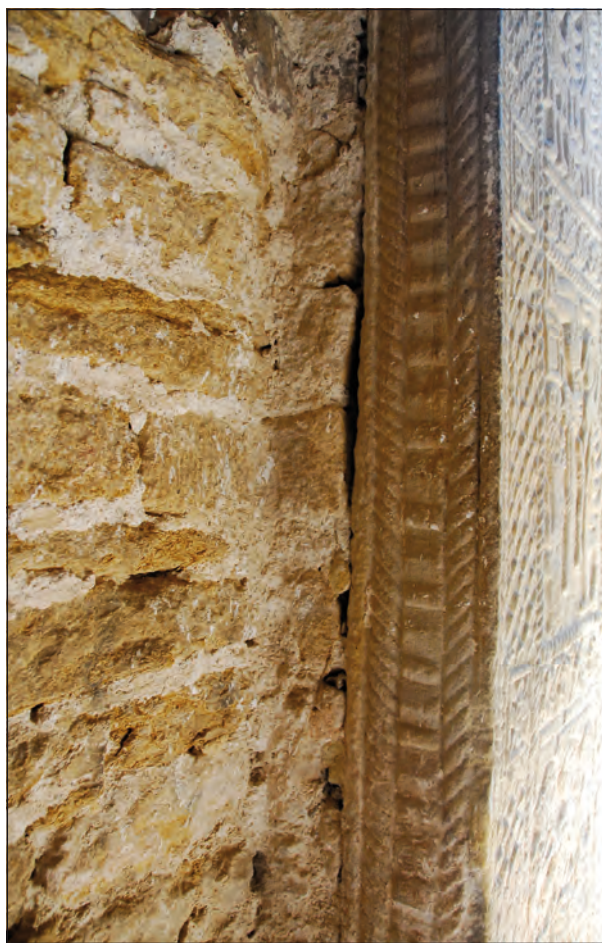
6. Junta de contacto de la jamba de Liño con el lienzo sur. Se percibe la discontinuidad en el aparejo

Desajustado criterio constructivo que se repite en la tribuna en los arranques de la bóveda. Respecto a los paramentos norte y sur del pórtico, mantienen un sillarejo de desigual concertación. Uno de los desajustes más llamativos lo encontramos en el corte absolutamente irregular de las piezas que integran la superficie de mampostería sobre la cual se adhieren cada una de las jambas. No parece muy lógico crear una superficie de aparejo discontinuo en la que es preciso rellenar las múltiples oquedades con relleno de pequeños fragmentos de piedras y otros materiales de diversa procedencia. Máxime cuando la superficie del reverso de las jambas es extremadamente lisa y pulida.

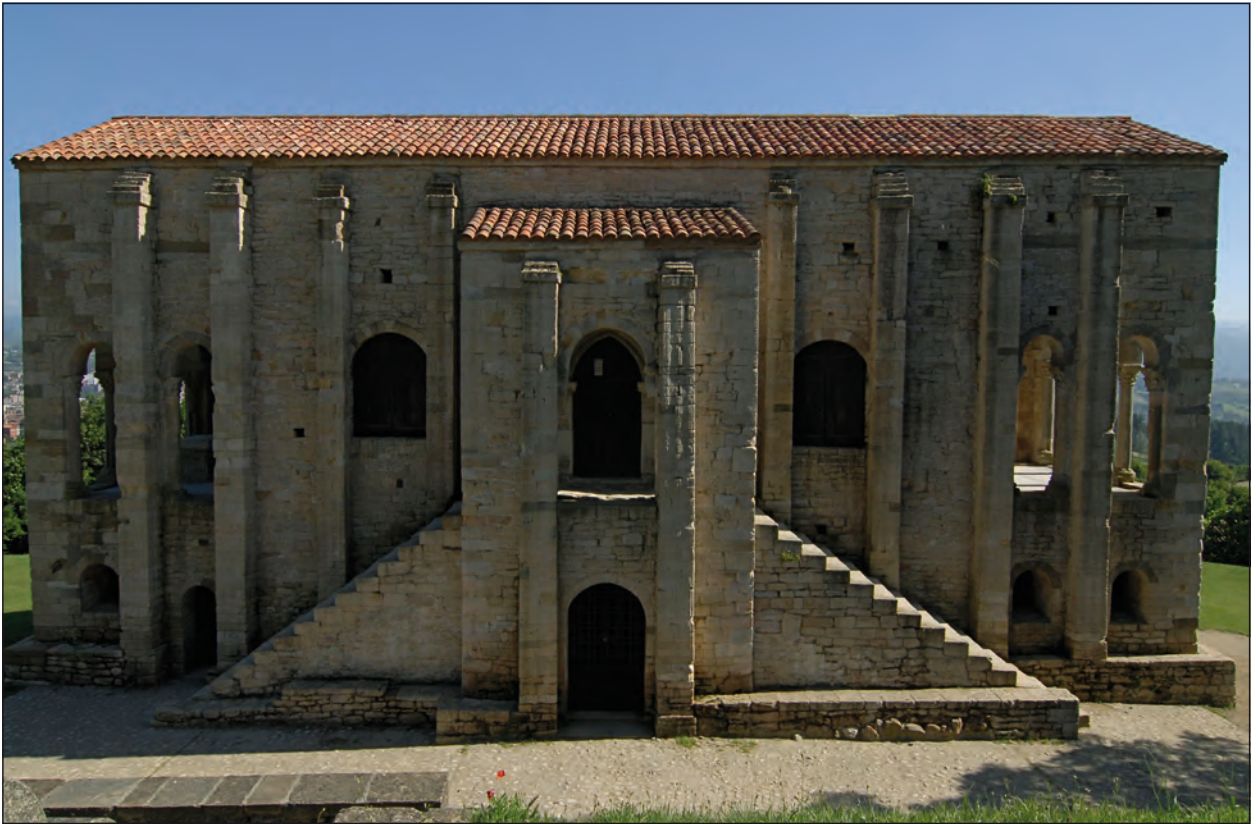
7. Alzado norte de Santa María de Naranco

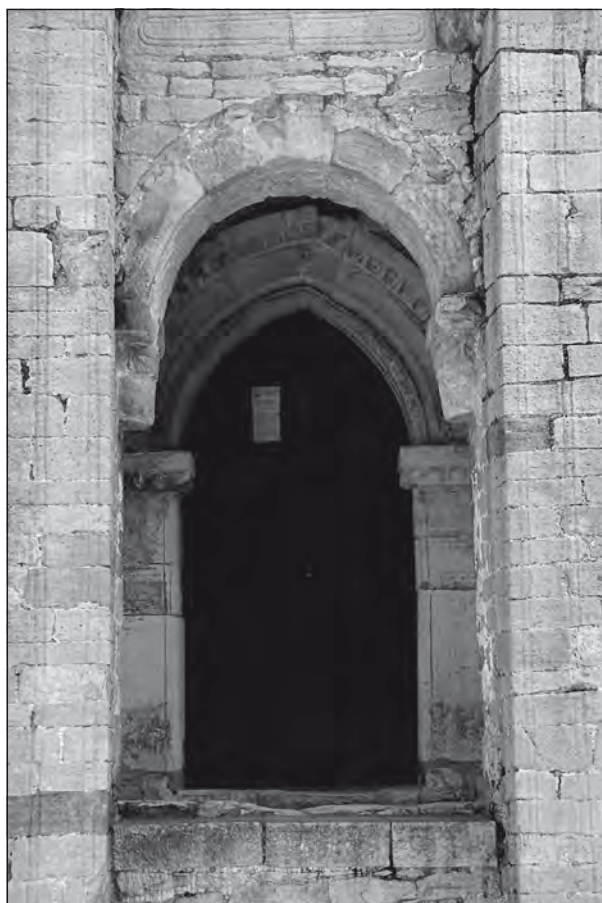
10. Arco central del vestíbulo.
Estado actual

jamba este y oeste en nuestro vano norte. La superficie de esta jamba o cara lateral ofrece una mampostería extremadamente fina y sumamente regular. El dimensionado del vano tiene una anchura de 1,45 m. La altura desde el nivel de suelo hasta la clave superior del arco es de 2,67 m. Respecto al ancho o espesor del vano, es de 0,56 m. Pero este vano conserva una perceptible alteración constructiva manifestada en las huellas de un arranque total de las jambas originales. Estas irían adheridas con extremo ajuste y perfección a sus ahora pulidas superficies de mampostería. Permanecen aún en su superficie huellas de incisiones verticales discontinuas alternando con restos finos de mortero. La posibilidad de una adherencia de un fuste parece descartarse al no encontrarse incisiones de penetración

en un momento indeterminado, pero próximo, como veremos, a la construcción de la iglesia de San Miguel de Liño. En la disposición de las dovelas de este arco se aprecia notablemente el desmontaje de un cierre original probablemente en arco y su sustitución por el actual arco con un irregular dovelaje y un dibujo estriado discontinuo en sus caras exterior e interior. El ancho o espesor de las dovelas, además, es de 0,45 m, magnitud mucho menor que el ancho del muro de 0,56 m. Esta circunstancia hizo necesario añadir cuñas para completar el espacio y los intersticios y juntas del contacto, que se produce entre las nuevas dovelas y la mampostería del paramento en su contacto superior. Una alteración en la fábrica que motiva que la mampostería sobresalga de forma irregular al aire un promedio de 6 cm. Este hecho acusa una significativa alteración de coherencia constructiva, máxime cuando la talla de piezas nuevas tiene una lógica constructiva basada en la coherencia modular y en la unidad de ejecución.

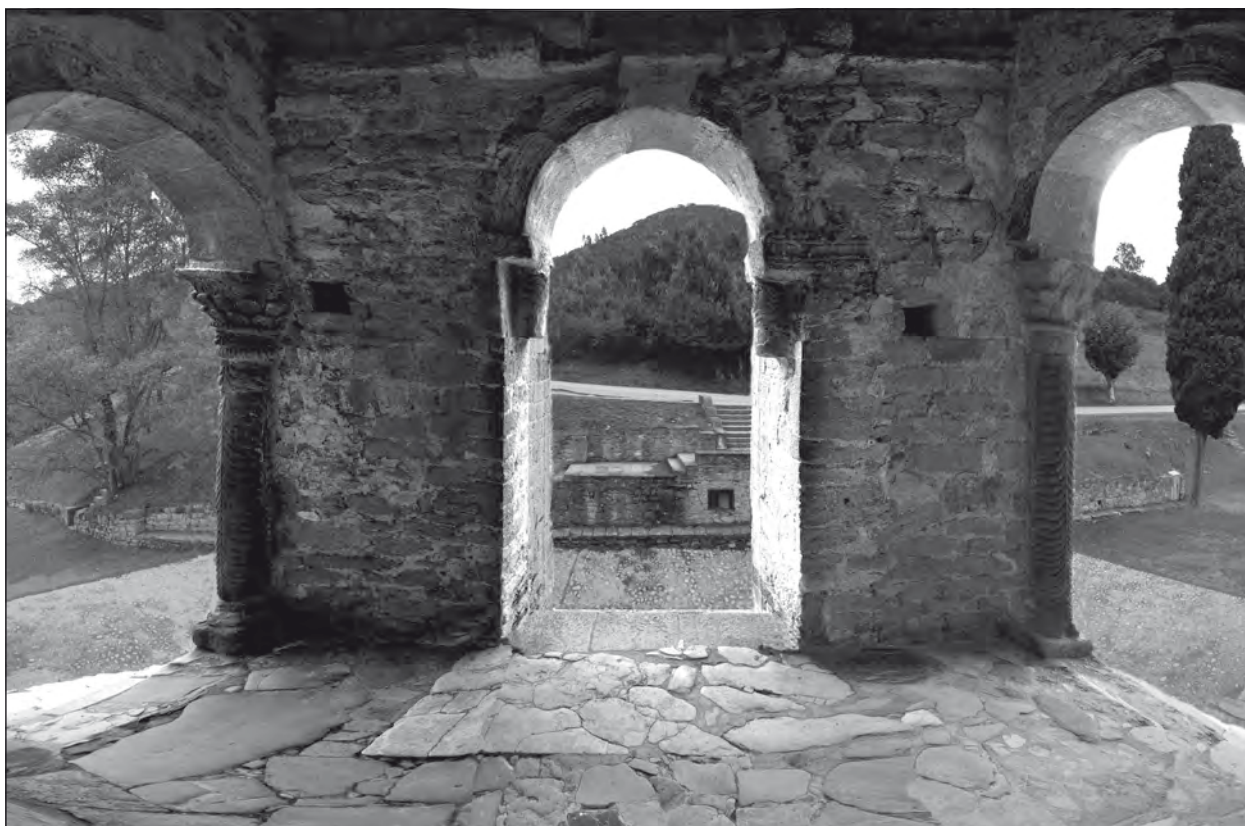
II. Panorámica del vestíbulo de Santa María de Naranco hacia el norte

lugar original de donde provienen y para el que fueron ejecutadas se encontraría en el vano norte del vestíbulo de Santa María de Naranco.³

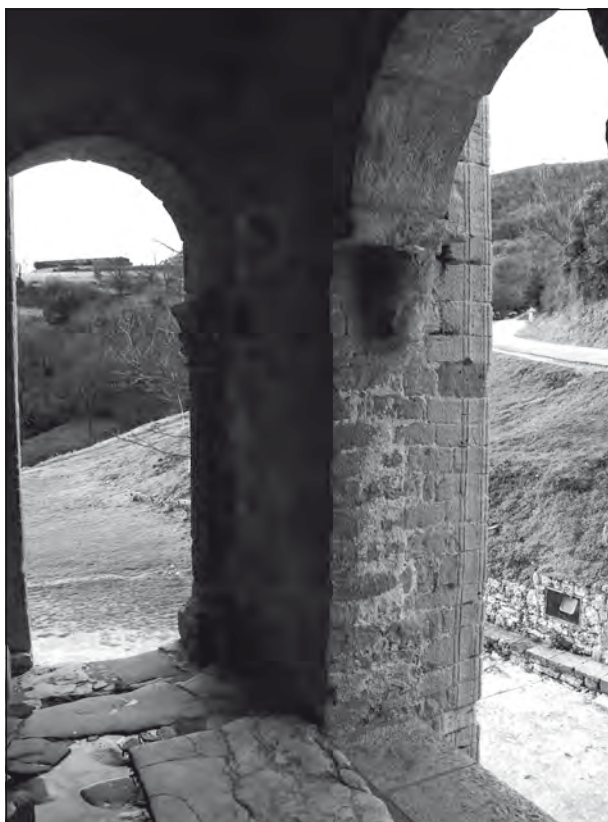
12. Jamba occidental del vestíbulo de Santa María de Naranco. Estado actual

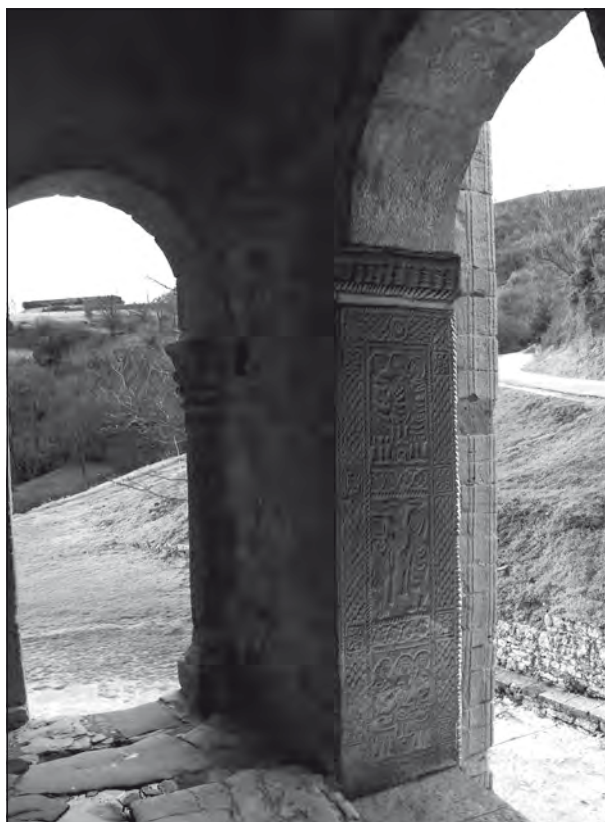
13. Reconstrucción virtual con la jamba de San Miguel de Liño en la disposición que se propone para el vestíbulo de Santa María de Naranco

Consideración de decisiva importancia es que estas dos jambas, adaptadas para el umbral de la iglesia de Liño, tienen un dimensionado coincidente con una fidelidad extrema con el vano original de Santa María. Un proceso de identidad semejante al que se produce con los cuatro arcos monolíticos de medio punto de la tribuna de San Miguel de Lillo, los cuales encajan en las cuatro ventanas abiertas en la sala superior de Santa María (Arias, 2008). Y que igualmente tienen el mismo tipo de decoración, los mismos materiales y responden a una ornamentación de una rica talla, genuina y personal del edificio regio del Naranco. Decoración que no se vincula iconográficamente a la que actualmente enriquece San Miguel de Liño y sí a la del Naranco.

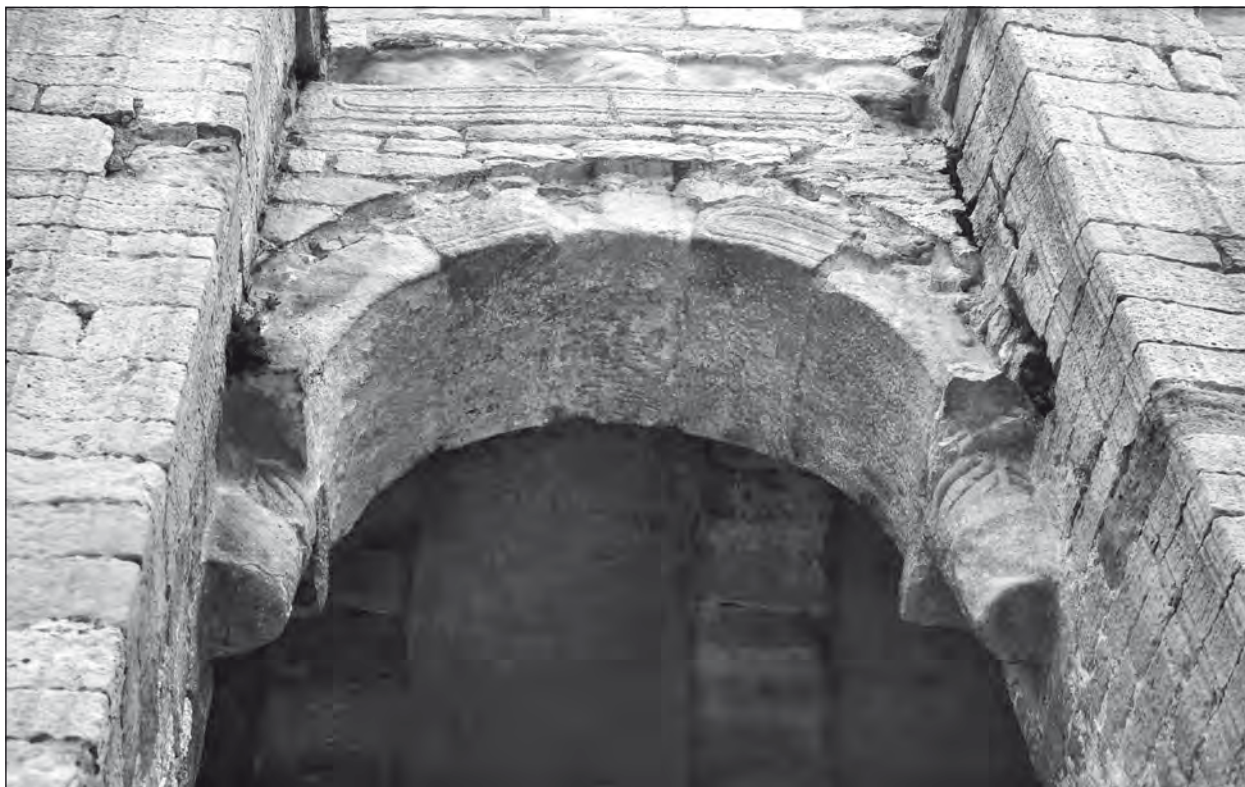
14. Detalle de todo el arco reconstruido y su forzado encaje

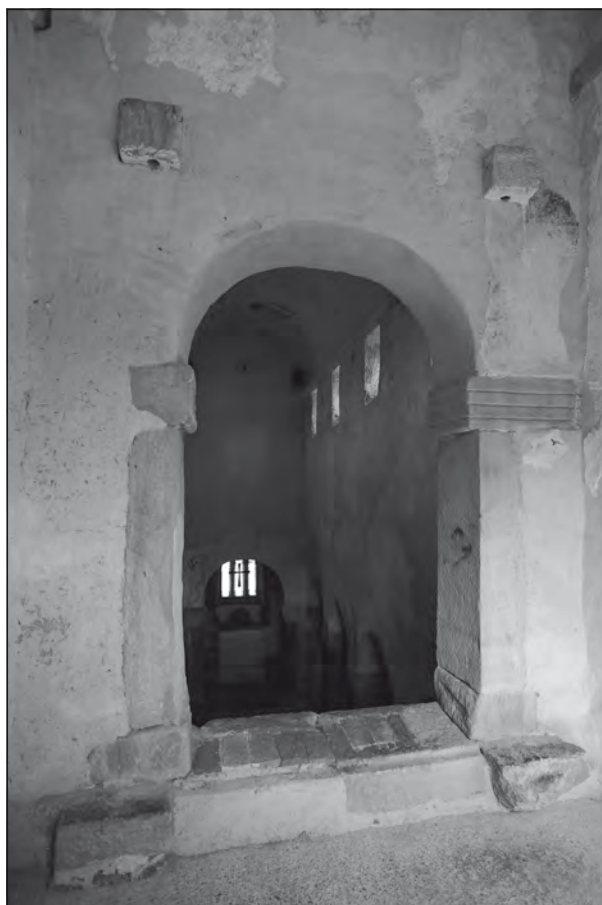
15. El vano de apertura de la tribuna de San Salvador de Valdediós a la nave central

de Valdediós. Construcción atribuida a Alfonso III (866-910) y consagrada en el 893, según referencia de la lápida consecratoria, la tribuna se encuentra situada en la parte superior del vestíbulo de entrada a la iglesia. Su acceso se realiza por una escalera desde la nave sur que termina en una antecámara comunicada por un pequeño vano con el ámbito espacial propiamente de la tribuna. Si en su lienzo occidental se abre una ventana ajimezada de excelente factura y decoración, por su lado oriental un amplio vano comunica la estancia regia con la nave central del templo. Es precisamente esta disposición del vano la que conserva morfológicamente una extrema afinidad con nuestra interpretación reconstructiva de la nueva ubicación de las jambas de Liño. El arco del vano, de 1,5 m de diámetro, descansa sobre dos jambas monolíticas de piedra arenisca de superficie lisa, con una altura de 1,5 m y 0,6 m de ancho. Están rematadas por sendas impostas con moldura ornamental incisa lineal sencilla en su cara frontal y

lateral. Significativamente, la separación del espacio de la tribuna con la nave en su nivel inferior de suelo se realiza por dos piezas prismáticas ensambladas de 0,50 m en altura con función de lecho de cancel y sendas cajas excavadas de encastre central para anclaje de una balaustrada o cancel, que permitiera una segura separación física, al mismo tiempo que una magnificación del ámbito regio de la tribuna. Al estar cajada la pieza en su parte central solamente, permite mantener una distancia de separación con la jamba de unos 0,40 m. Ello conlleva una perfecta visualización de la superficie de la jamba y su evidente decoración pictórica inicial.

Esta configuración del ámbito de separación de la tribuna con la nave central mantiene, como podemos observar, una extrema afinidad con la formulación de la disposición de nuestras jambas de Liño en el espacio central del vestíbulo de Santa María. A su vez, la solución adoptada con la disposición del lecho de cancel en Valdediós será la empleada en nuestro espacio escénico del vestíbulo de Santa María; actualmente las tres piezas existentes a nivel de suelo en el límite del vacío proceden de la restauración de Luis Menéndez Pidal realizada en 1929, pero originariamente una pieza prismática con encastramientos centrales y tablero de cancel permitiría una separación física del vacío, a la vez que proporcionaría una visualización perfecta de las jambas.
