La iglesia de las Santas Justa y Rufina en Orihuela. Evidencias constructivas para la posible intervención de este Bien de Interés Cultural

Silvia Spairani Berrio, Yolanda Spairani Berrio, Miguel Louis Cereceda,
Luis Jaime Morales Gisbert
Universidad de Alicante

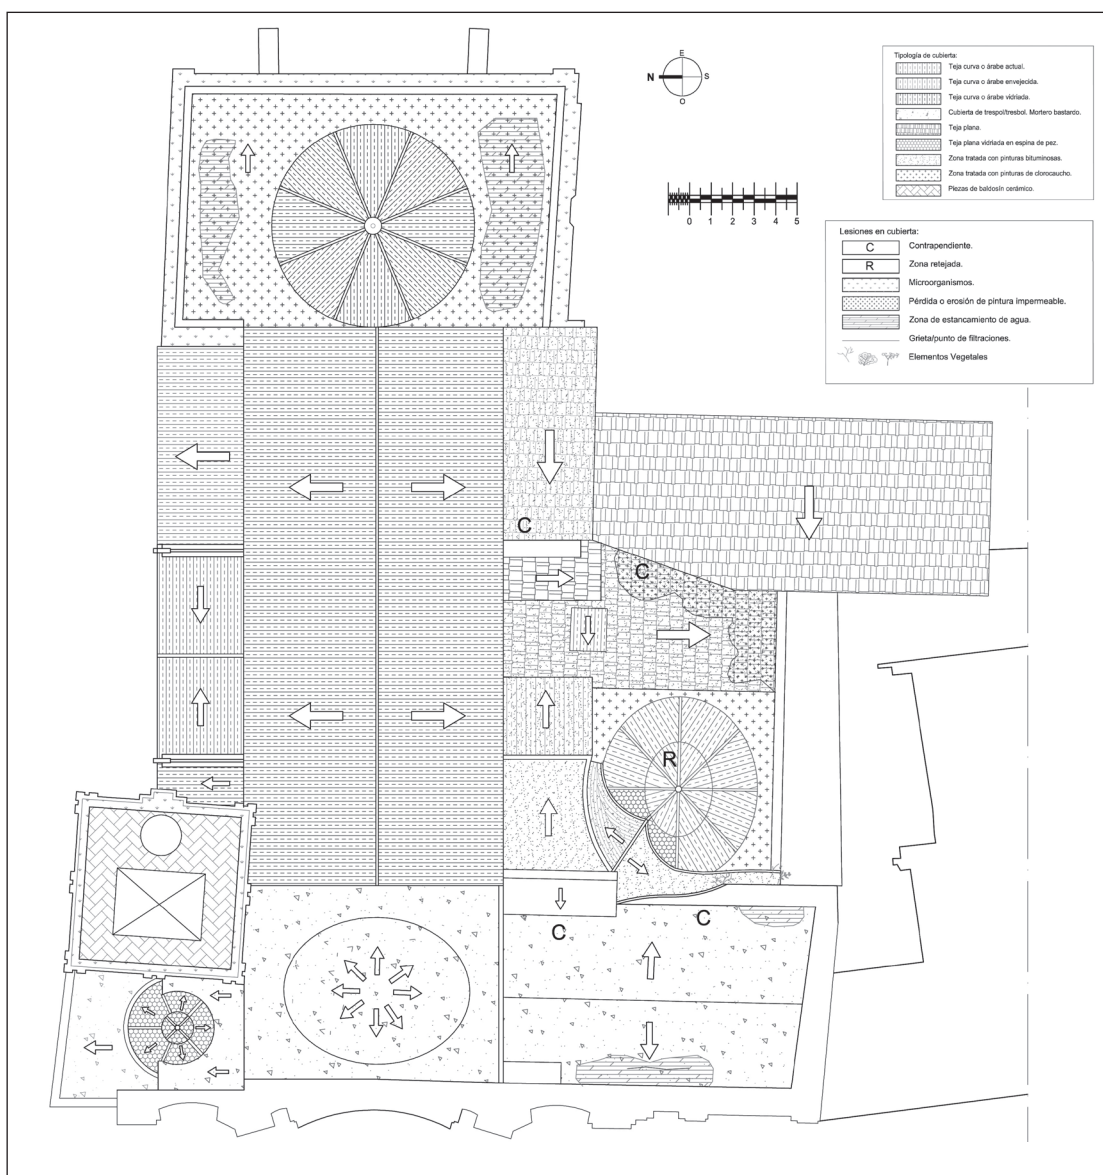
Figura 8. Planta de estado actual de cubiertas. Elaboración propia.

En la Fig. 8 existen numerosos contrapendientes (marcadas con una C en plano) y puntos de cubierta donde la pendiente es insuficiente o negativa, favoreciendo la acumulación del agua de lluvia. También, localizamos superficies alteradas en zonas alrededor de la cúpula ovalada de la Capilla de la Comunión que han sido tratadas con pinturas impermeables del tipo bituminoso. Finalmente es importante considerar que las entradas de agua más directas las localizamos en la cubierta de las bóvedas de crucería construidas en el acceso de la Portada de las Gradadas.
