# Intervención en el castillete del Lavadero Modesta. Sama. Langreo

Miguel Ángel García-Pola Vallejo

**RESUMEN:**

La intervención en el castillete del Lavadero Modesta, ubicado en Sama [Langreo], se realizó conforme a un proyecto redactado en octubre de 2011 por el autor del presente artículo.

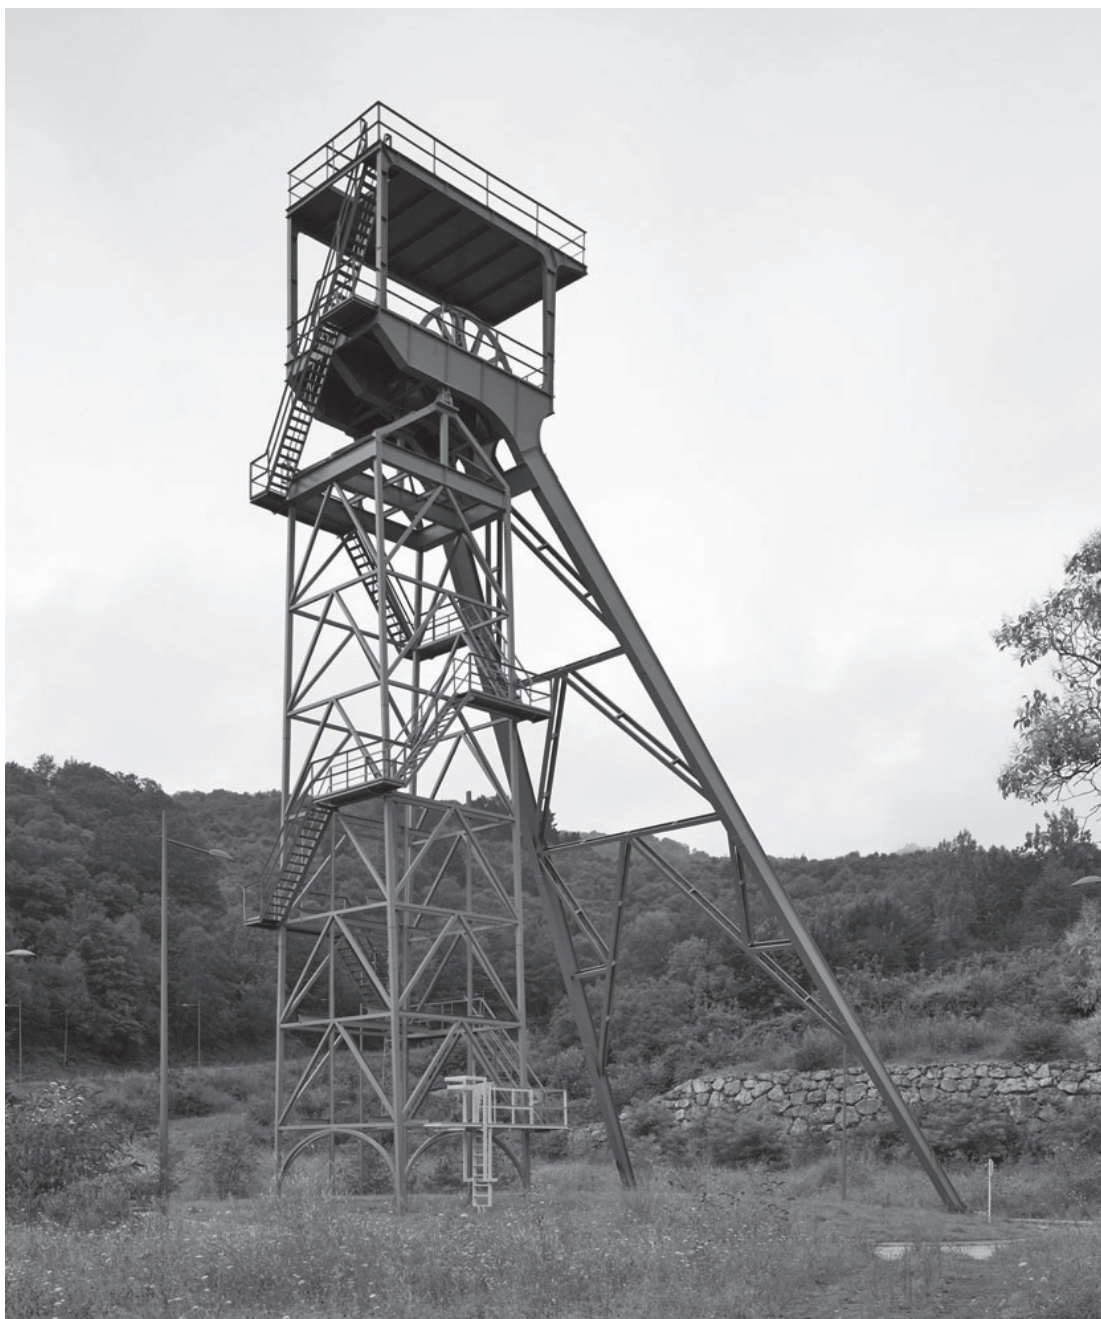
Fig.02 Vista general del castillete restaurado [fotografía Marcos Morilla]

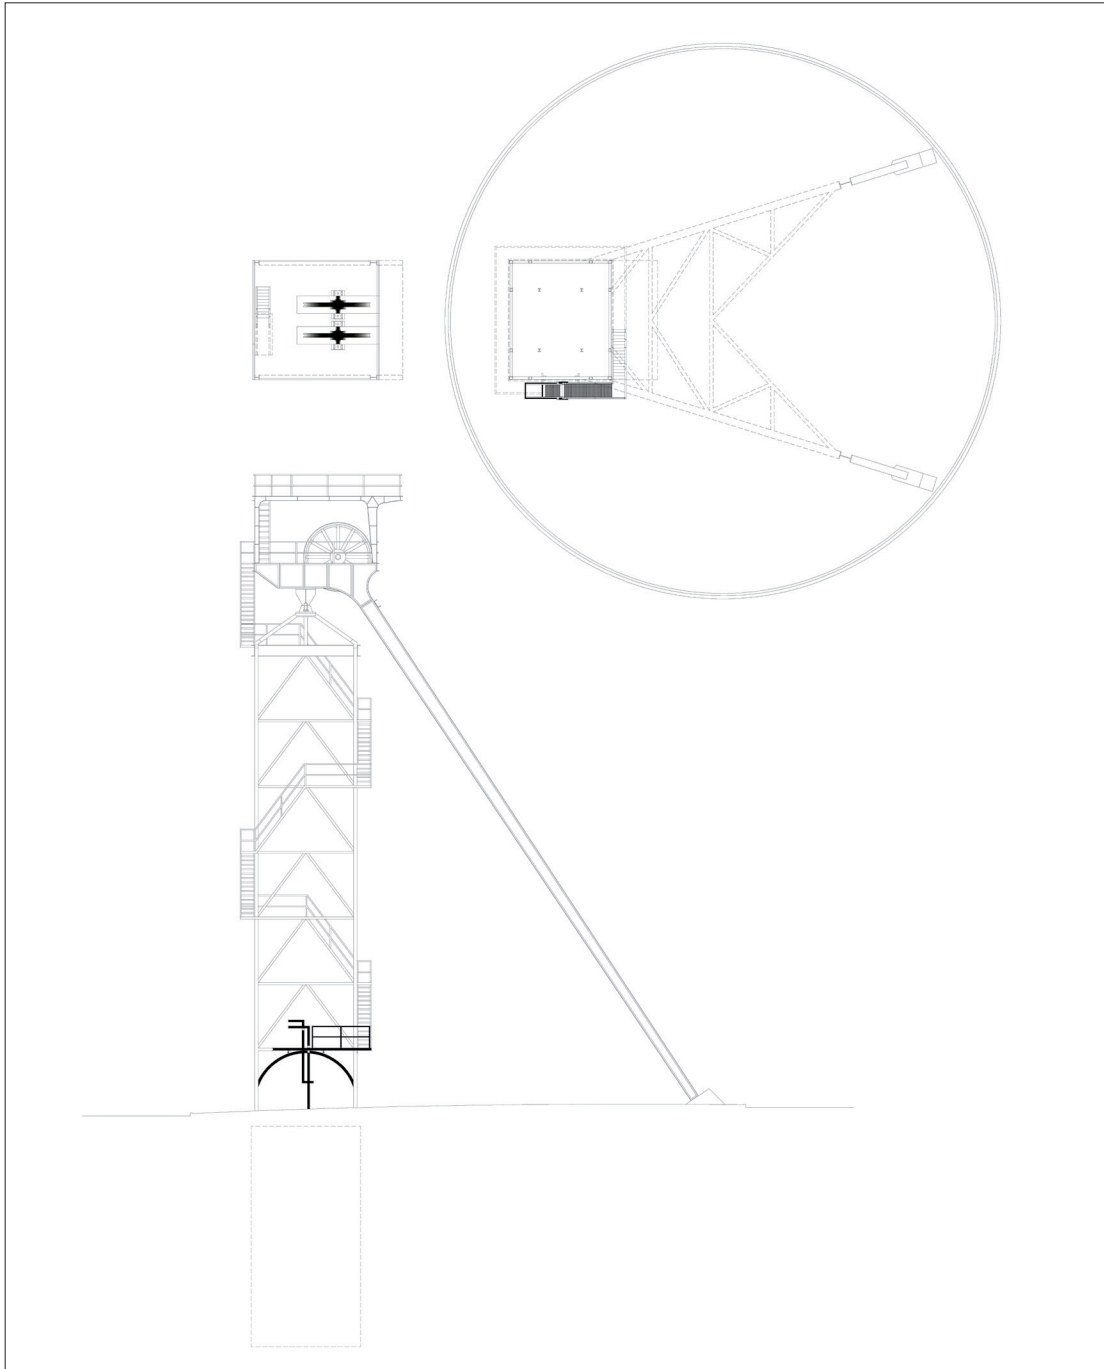
Fig.04 Plano general del castillete. Alzado lateral, plantas nivel terreno y plataforma de poleas.

Una vez montado el andamio perimetral para ejecutar las obras, se verificó el intenso nivel de corrosión que afectaba en su totalidad a la chapa de los rellanos de la pasarela perimetral, con abundante pérdida de material, perforaciones y abombamientos.

El pavimento de chapa correspondiente al nivel de la plataforma de poleas presentaba igualmente abundante corrosión, y acumulaba además

El peldañeo de las escaleras, realizado también con chapa plegada, únicamente presentaba corrosión superficial, abundante, pero sin afectar a sus propiedades constructivas y resistentes.

La chapa que conforma la plataforma de la cubierta fue reparada parcialmente. La chapa deteriorada se sustituyó por otra del mismo espesor y acabado, configurando para su reposición tramos rectangulares soldados perimetralmente.

Debido a su deficiente estado de conservación, algunas viguetas correspondientes a la configuración de la plataforma de poleas, fueron sustituidas por nuevos perfiles de igual sección.
