# Reparación de las cubiertas y de la torre de la capilla de La Cadellada, Oviedo

Miguel Crespo Vázquez  
*Arquitecto*

Daniel Simarro González  
*Arquitecto*

## Cadellada Chapel, Oviedo, Spain. Repair of the roofs and the tower

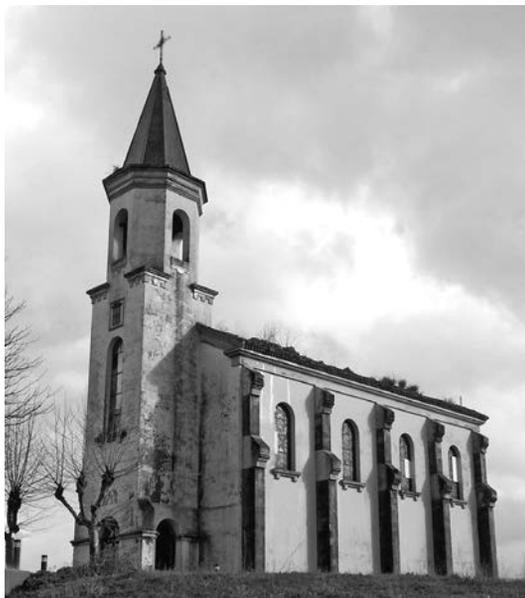
Fig. 1. Arquitecto: Manuel Bobes. Capilla de La Cadellada. Hospital Universitario Central de Asturias. Oviedo. Finalización: 1944. Foto tomada por los autores del artículo en 2015. Estado previo a la intervención.

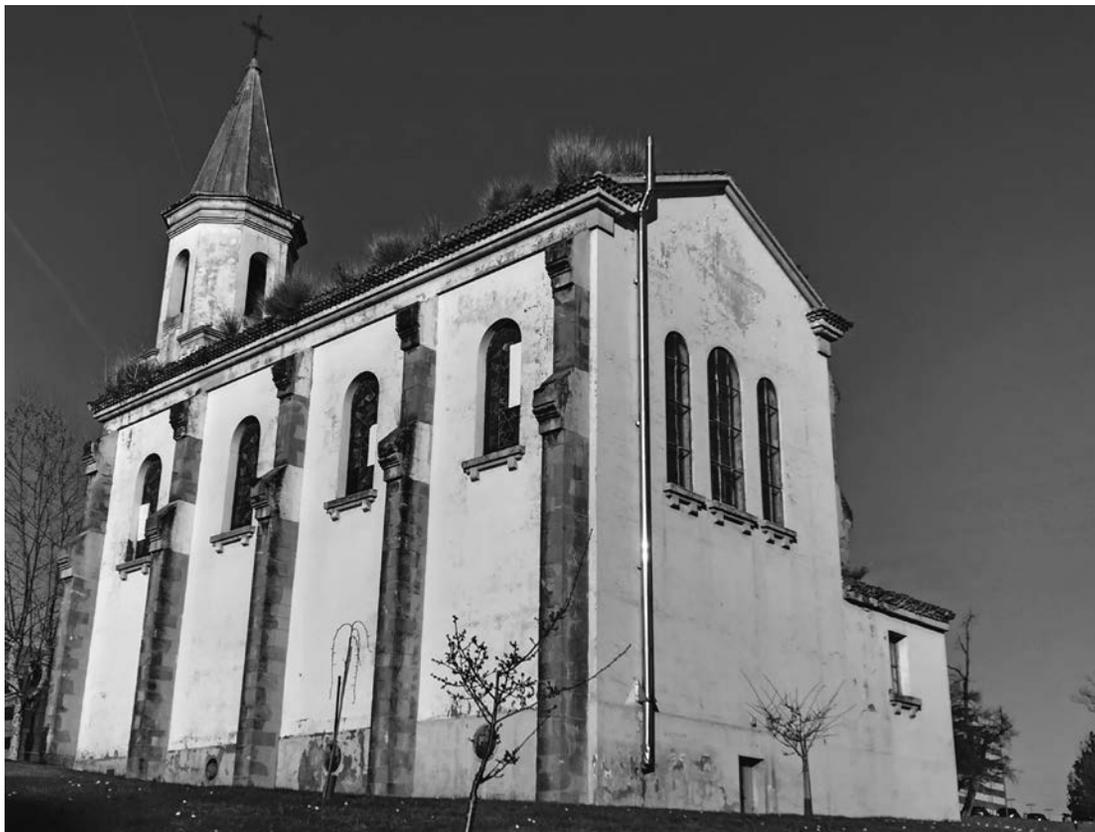
Fig. 2. Arquitecto: Manuel Bobes. Capilla de La Cadellada. Hospital Universitario Central de Asturias. Oviedo. Finalización: 1944. Foto tomada por los autores del artículo en 2015. Estado previo a la intervención.

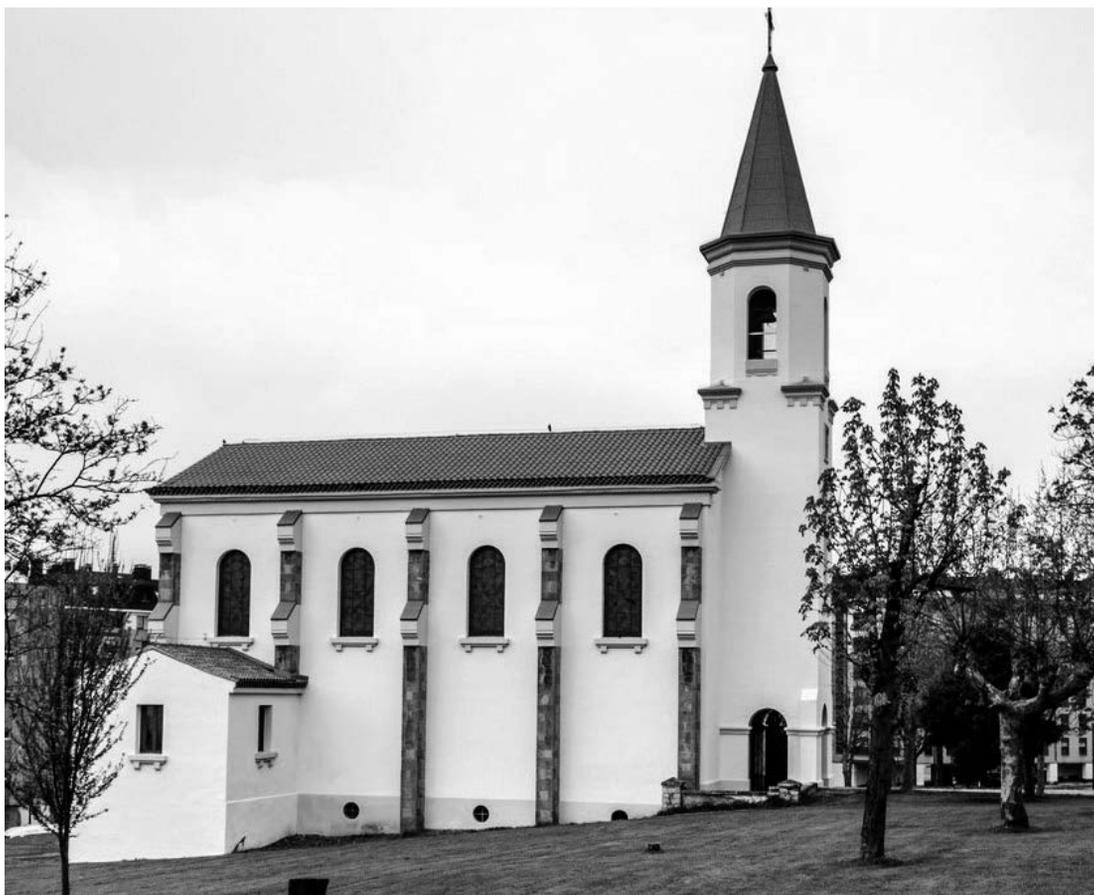
Fig. 7. Arquitecto: Manuel Bobes. Capilla de La Cadellada. Hospital Universitario Central de Asturias. Oviedo. Finalización: 1944. Foto tomada por los autores del artículo en 2020. Estado actual tras la intervención.
