La iglesia de San Miguel de Lillo
(Asturias)
Lectura de paramentos. 2006

LUIS CABALLERO ZOREDA, MARÍA DE LOS ÁNGELES UTRERO AGUDO,
FERNANDO ARCE, JOSÉ IGNACIO MURILLO FRAGERO

INSTITUTO DE HISTORIA . CSIC. MADRID

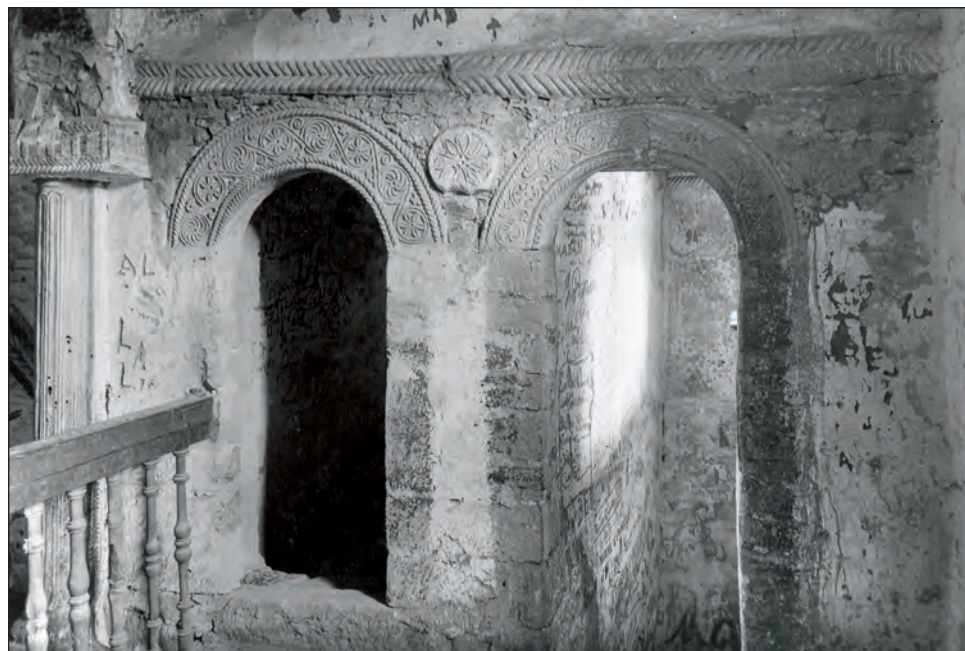
el muro sobre la embocadura de la tribuna (pl. 16), donde la inclinación de su arco ha partido además sus estrechas dovelas. El muro que separa la caja de escalera del tramo de ante-escalera y la cámara del lado norte y la fachada, están agrietadas de arriba abajo, quizás en relación con los hechos que provocaran la fuerte restauración de los muros de fachada que forman la esquina NO [A129] o con esta misma.

Láminas 5 a 7.- 5.- Vista interior de los tramos central y norte de la nave transversal. 6. Detalle del extremo norte del acceso a la ante-escalera sur. Al fondo, en el suelo, un fragmento de fuste. 7. Detalle del lado sur de la tribuna. 1918. (© Archivo Mas. Copias procedentes del Instituto de Historia, CSIC, fondo general).
