# Adecuación del viaducto ferroviario de Serín como pasarela peatonal

Valentín Arrieta Berdasco  
*Dr. Arquitecto*

El proyecto ejecutado recupera un tramo de vía ferroviaria abandonada durante décadas en la parroquia de Serín (Gijón). Parte de dicha vía discurre por un viaducto del siglo XIX que es acondicionado como pasarela peatonal salvando la barrera física que supone la autopista, y que hasta ese momento dificultaba enormemente la conexión entre los distintos barrios. El nuevo objeto arquitectónico se inspira en la configuración del viejo puente, y su diseño se integra en él. Con esta intervención se recupera un elemento patrimonial de gran importancia al mismo tiempo que se proporciona a los vecinos un paso seguro sobre la autopista.

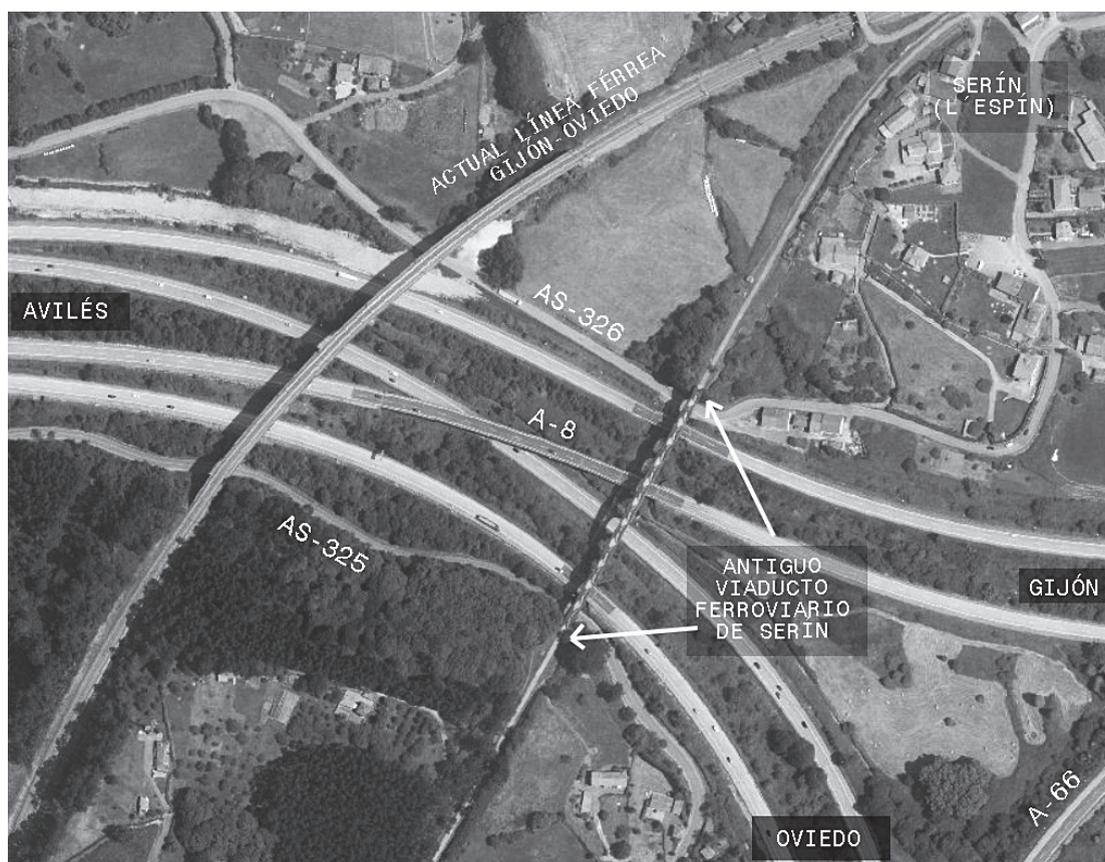
Fig. 1. Vista aérea de la zona donde se ubica el viaducto, con indicación de las principales vías de comunicación.

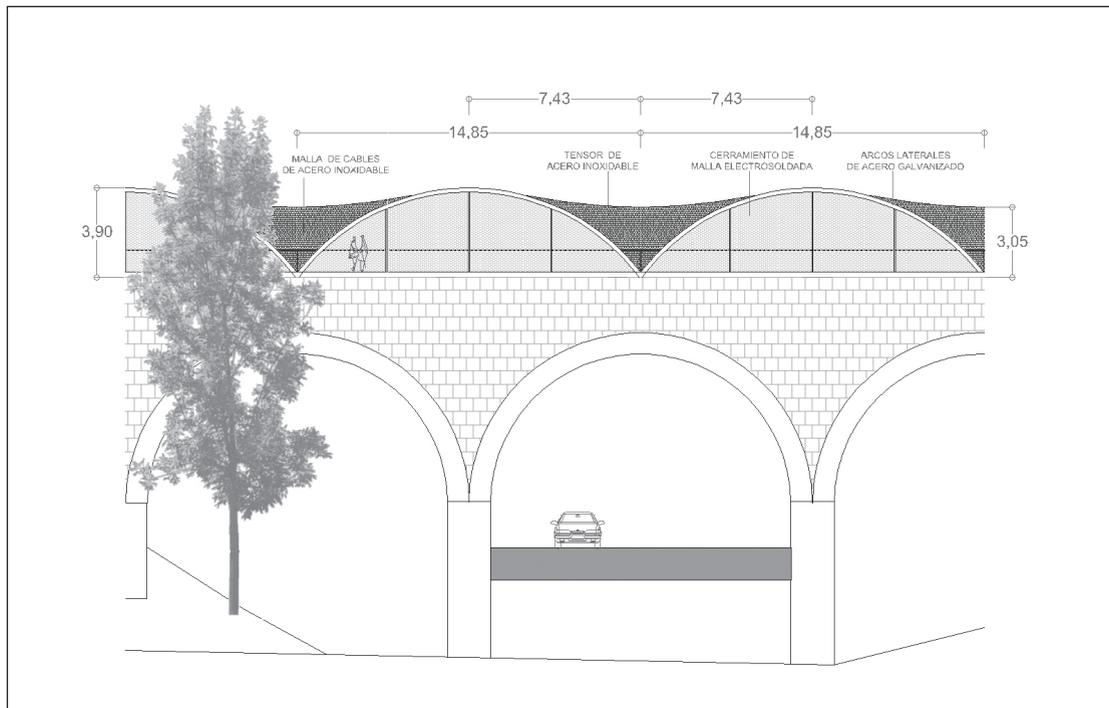
Fig. 2. Alzado parcial del viaducto con la nueva pasarela peatonal construida sobre él.

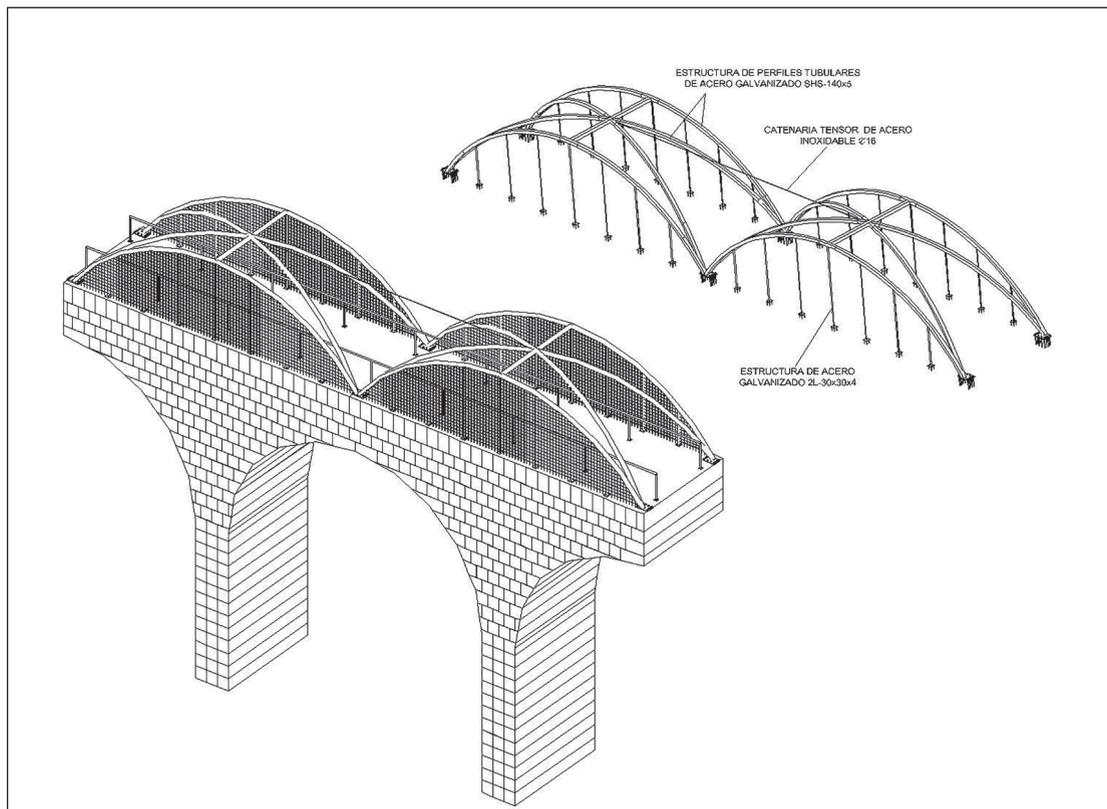
Fig. 3. Esquema estructural de los módulos que componen la pasarela peatonal.

Una sencilla barandilla tubular de acero galvanizado ayuda a delimitar el paso alejando al peatón de los bordes del camino, donde la altura libre es menor debido a la disposición de los arcos diagonales que forman, junto a los laterales, el módulo estructural básico, generador de una interesante secuencia espacial al repetirse doce veces.

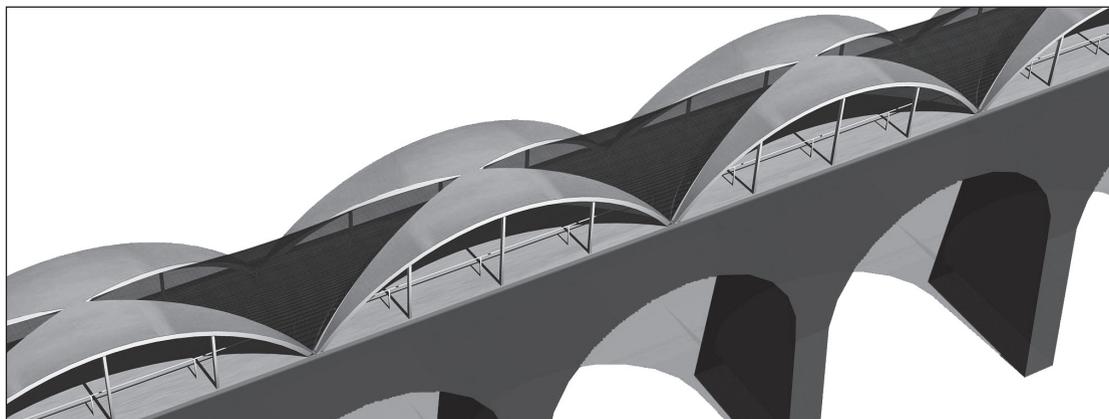
Fig. 4. Infografía previa al proyecto, donde se aprecia la composición general de la pasarela, y la relación con el antiguo viaducto ferroviario.

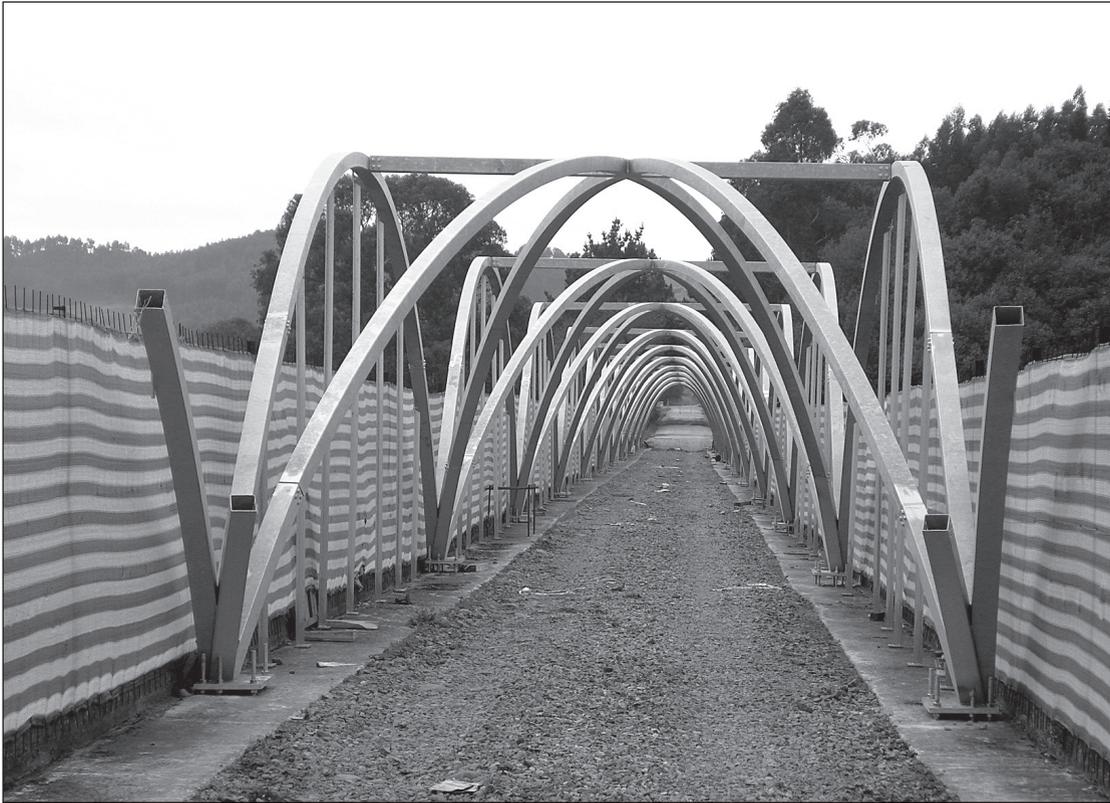
Fig. 5. Fotografía de obra durante el montaje de la estructura primaria de acero galvanizado.

La ejecución fue pensada para ser realizada sin necesidad de colocar medios auxiliares difícilmente compatibles con el mantenimiento de la circulación por las vías rodadas que pasan por debajo del viaducto, garantizando además unas condiciones de máxima seguridad para evitar la caída de objetos a dichas vías. Para ello se diseñó una estructura, en colaboración con INFAT Ingeniería, Formación y Asesoramiento Técnico, pensada para ser parcialmente ensamblada en taller, evitando además las soldaduras en obra. Los módulos estructurales se llevaron a obra parcialmente montados, con perfiles tubulares de acero galvanizado SHS-140x5 con extremos preparados para ser machihembrados en obra, asegurando estas uniones con tornillería, y sellándolas para proteger la unión.

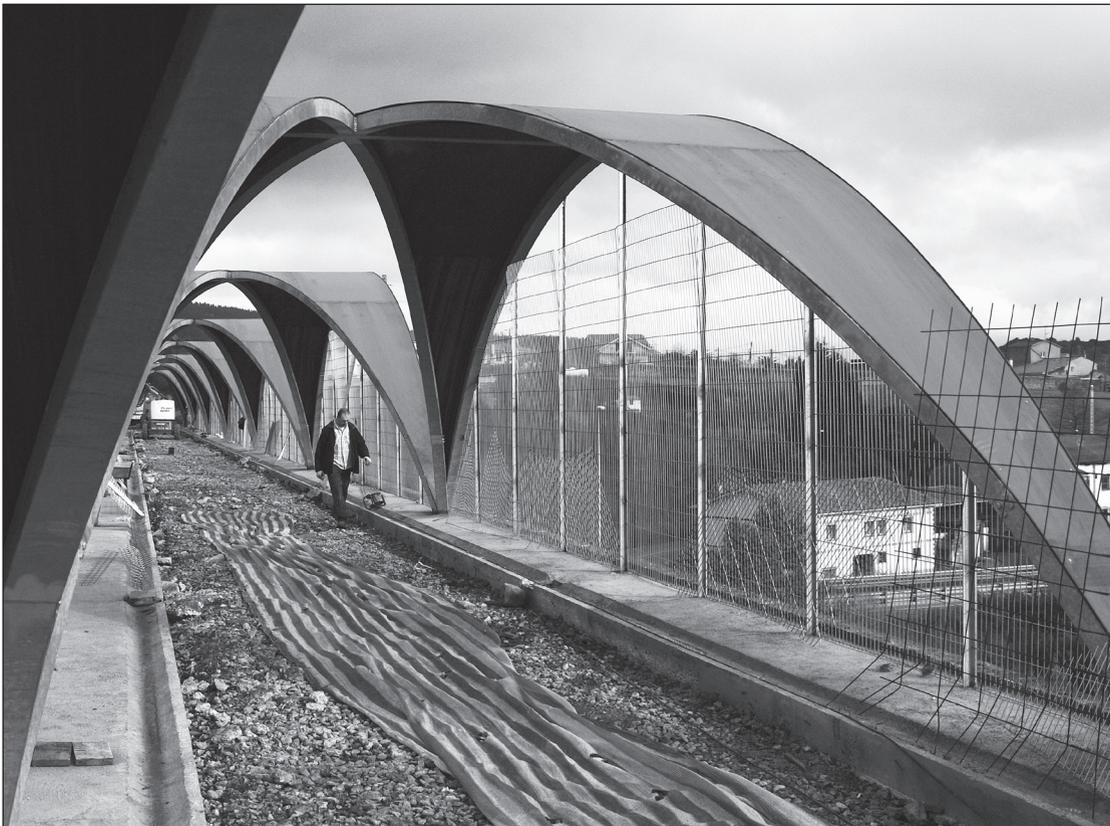
Fig. 6. Fotografía de obra con el cerramiento superior de chapa de acero corten colocado, y el cerramiento lateral de malla electrosoldada en fase de colocación.

Los vanos laterales se cerraron con malla electrosoldada galvanizada de 150x150 milímetros, con diámetro de barra de 5 milímetros, soldada a unos pies derechos formados por perfiles angulares de acero galvanizado.

Los módulos estructurales se cubrieron parcialmente con "gajos" de acero corten a los que se le soldaron unos cordones metálicos en los laterales para conducir el agua caída sobre ellos hacia la base de los arcos, evitando la escorren-

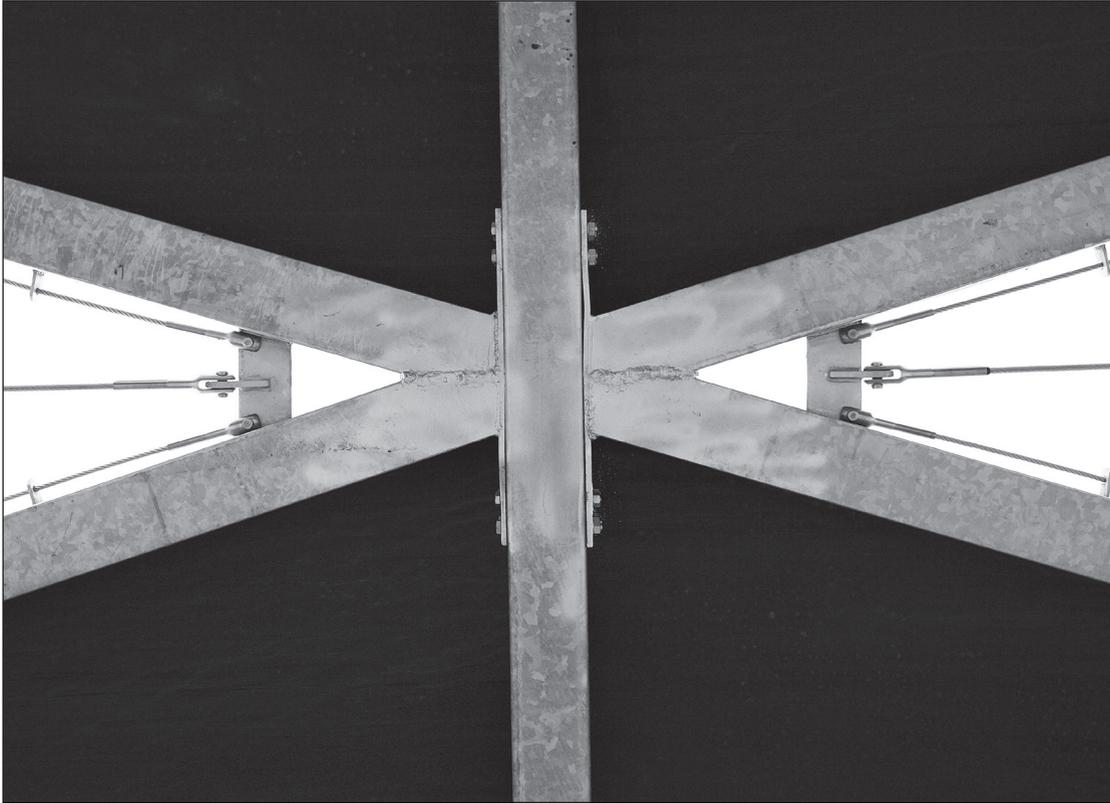
Fig. 7. Detalle de la "clave" del módulo estructural, donde se aprecian los perfiles soldados en taller, el sistema de ensamblaje en obra mediante tornillería, y el anclaje de los tensores sobre los que se coloca la malla metálica.

Finalmente, el espacio entre módulos fue cerrado mediante la colocación de paraboloides hiperbólicos de malla de cables de acero

inoxidable X-TEND generados por revolución a partir de cables tensores de acero inoxidable, adaptándose a la forma deseada.

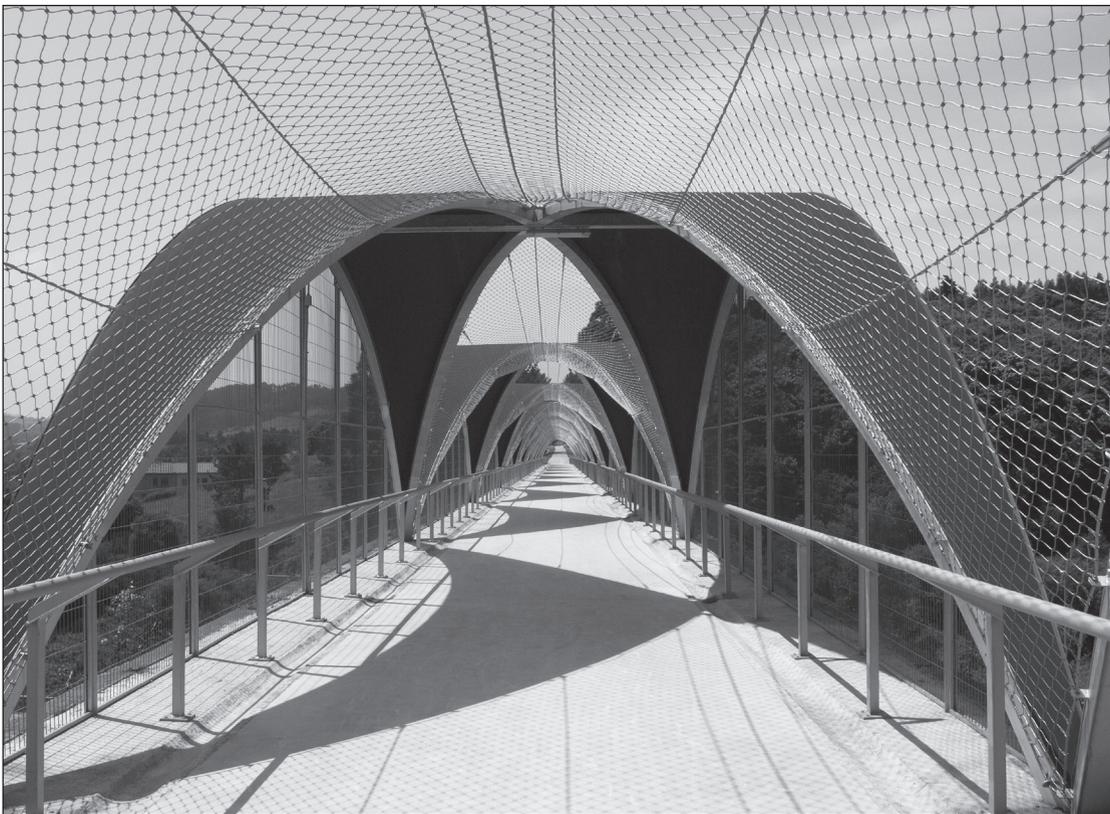
Fig. 8. Vista interior de la pasarela finalizada.

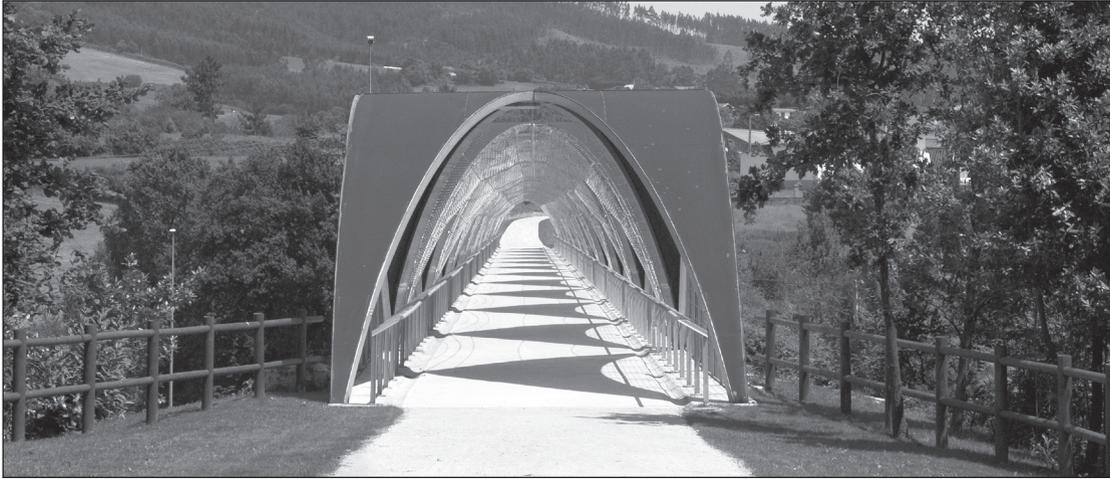
Fig. 9. Vista frontal de la pasarela desde la senda peatonal de la que forma parte.

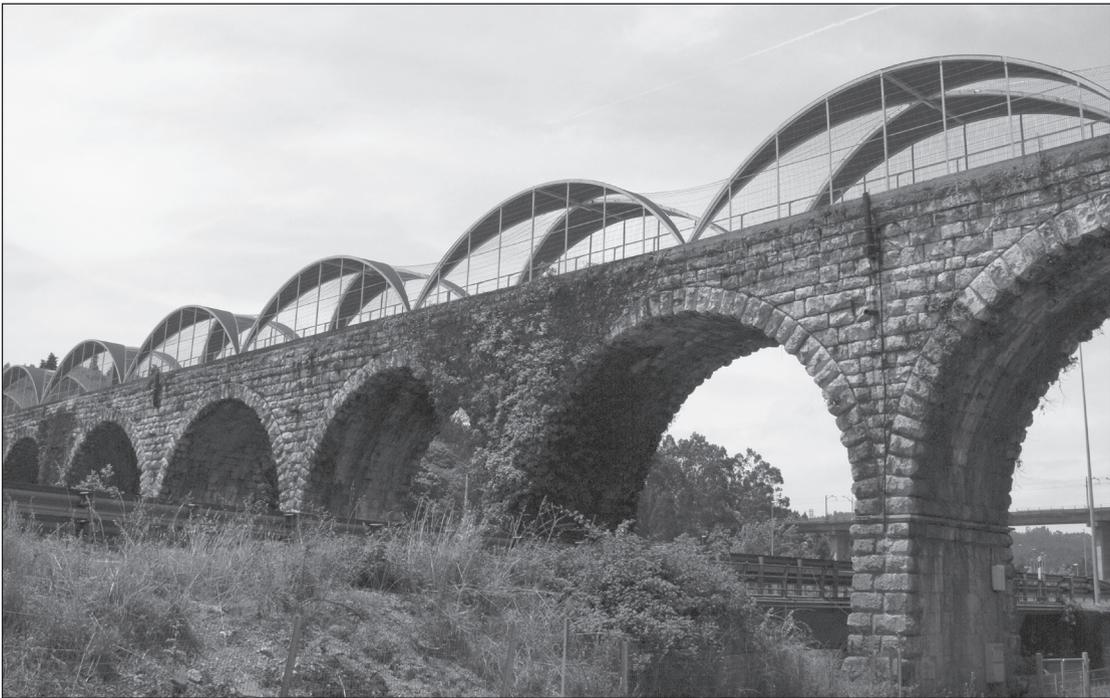
Fig. 10. Vista parcial del viaducto con la nueva pasarela peatonal desde la carretera AS-326.

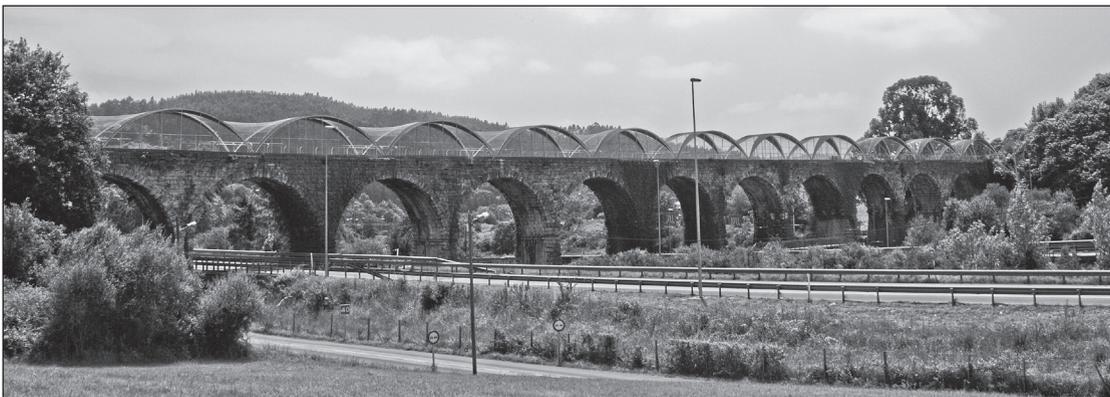
Fig. 11. Vista general del viaducto y la pasarela peatonal colocada sobre él.
