# 26 años del Plan Director de la Catedral de Oviedo. (XII-1996 / XII-2022)

Jorge Hevia Blanco  
*Colegio Oficial de Arquitectos de Asturias (España)*

## RESUMEN

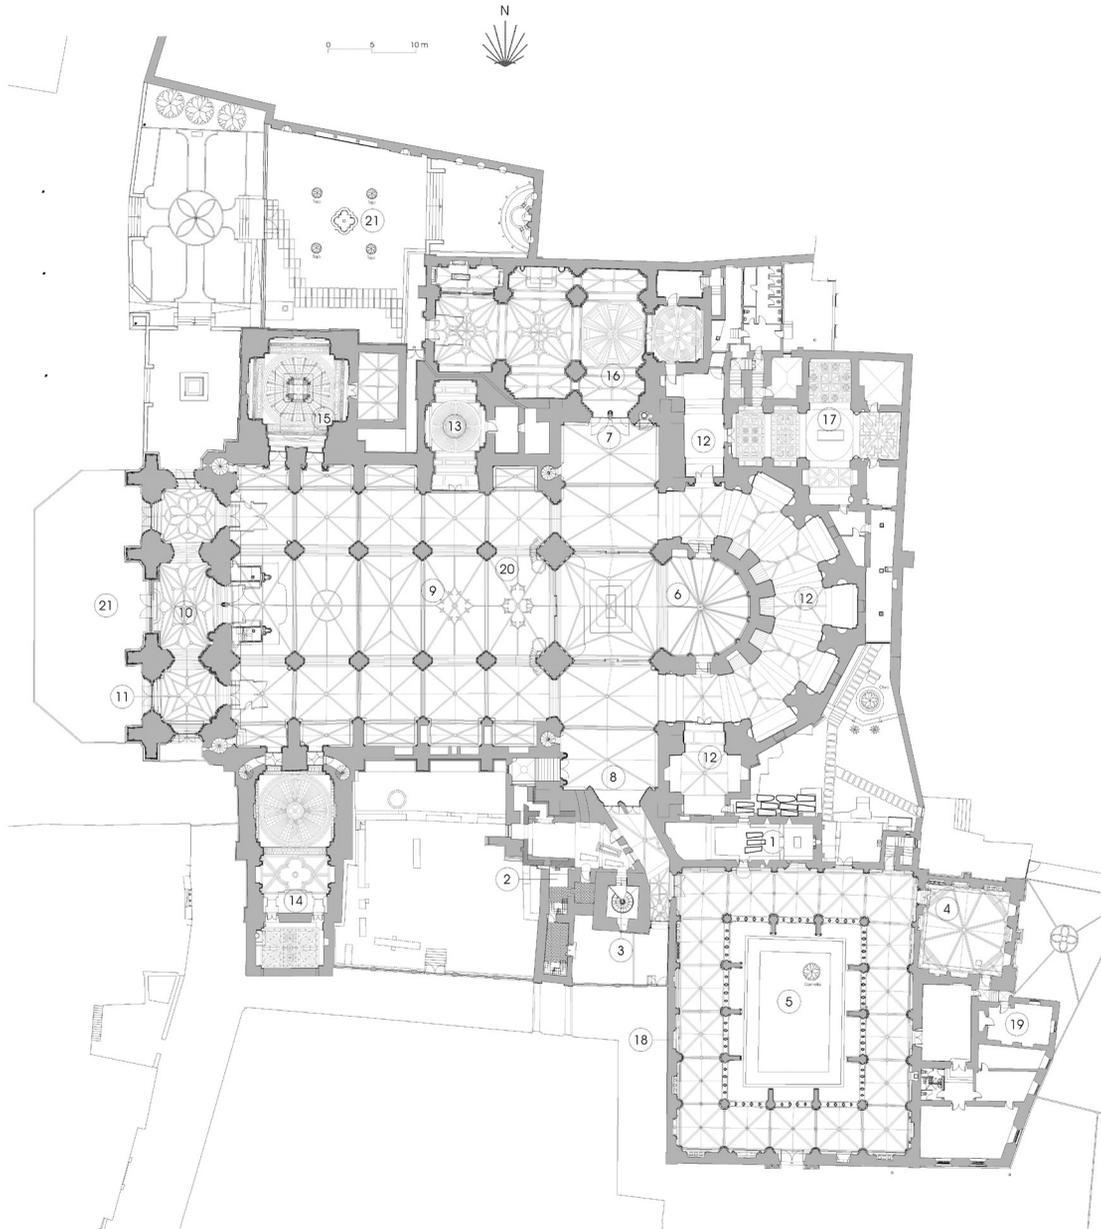
Fig. 3. Planta general de la catedral de Oviedo. Cuenca y Hevia.

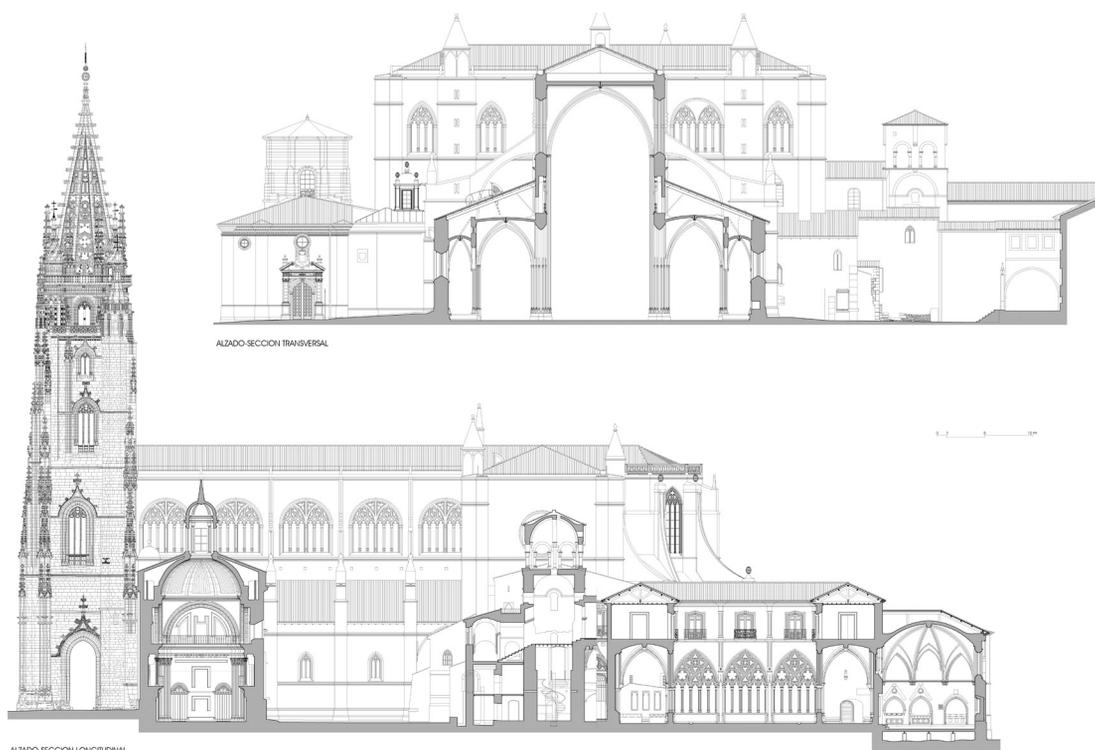
Fig. 4. Alzado-sección general: transversal y longitudinal. Cuenca y Hevia.

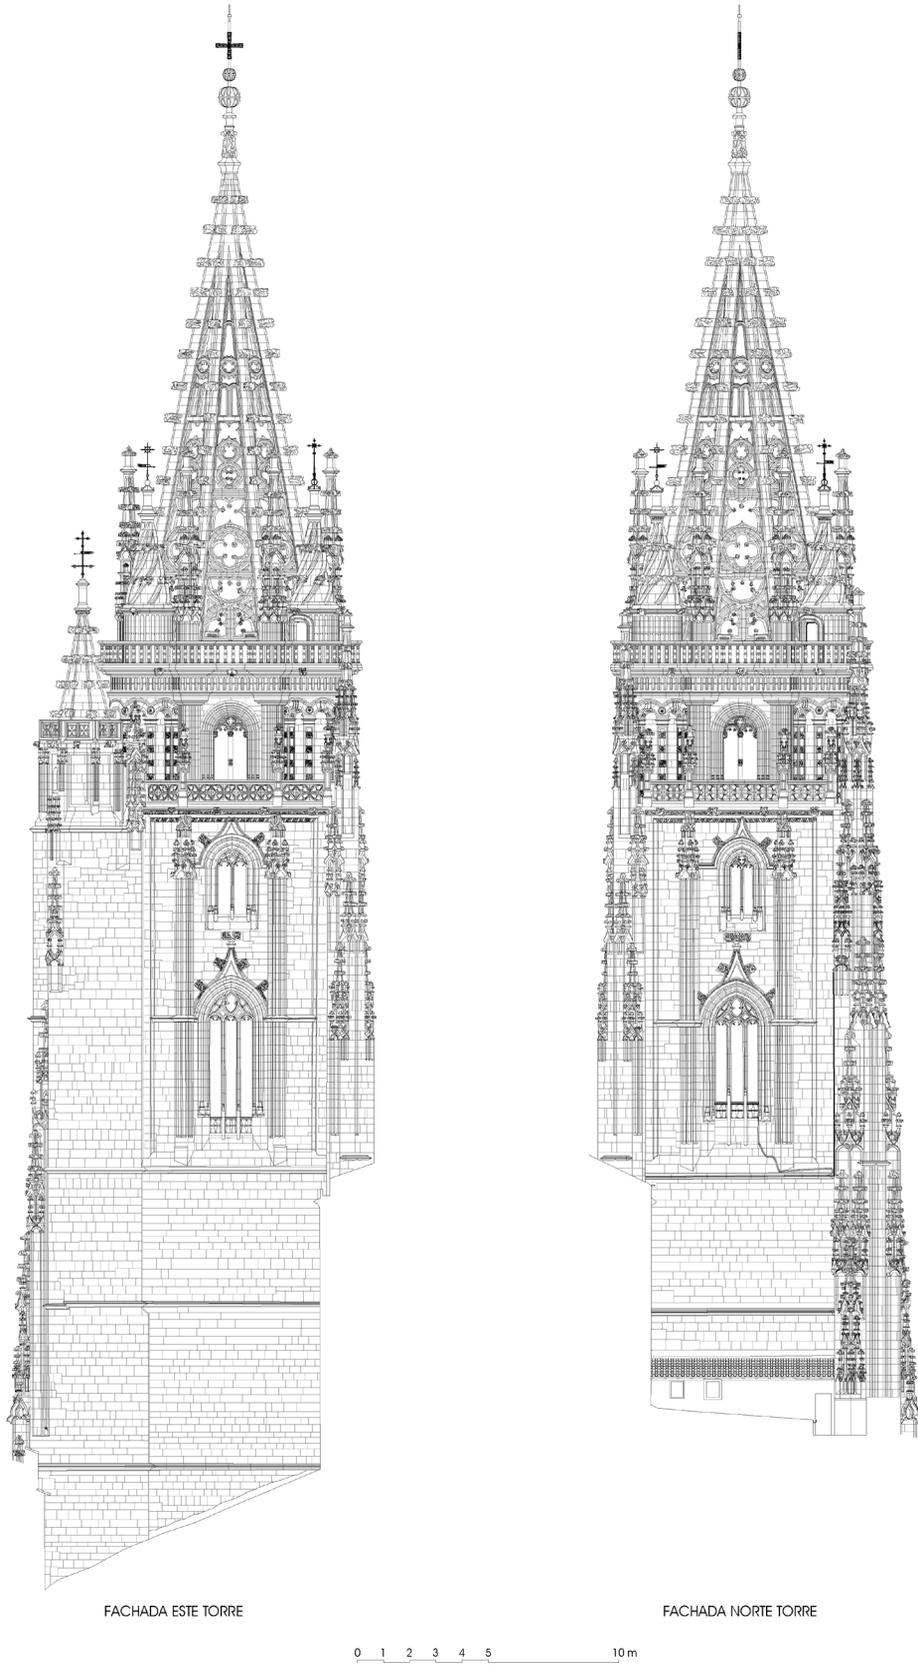
Fig. 5. Alzados de la torre gótica: este y norte. Cuenca y Hevia.

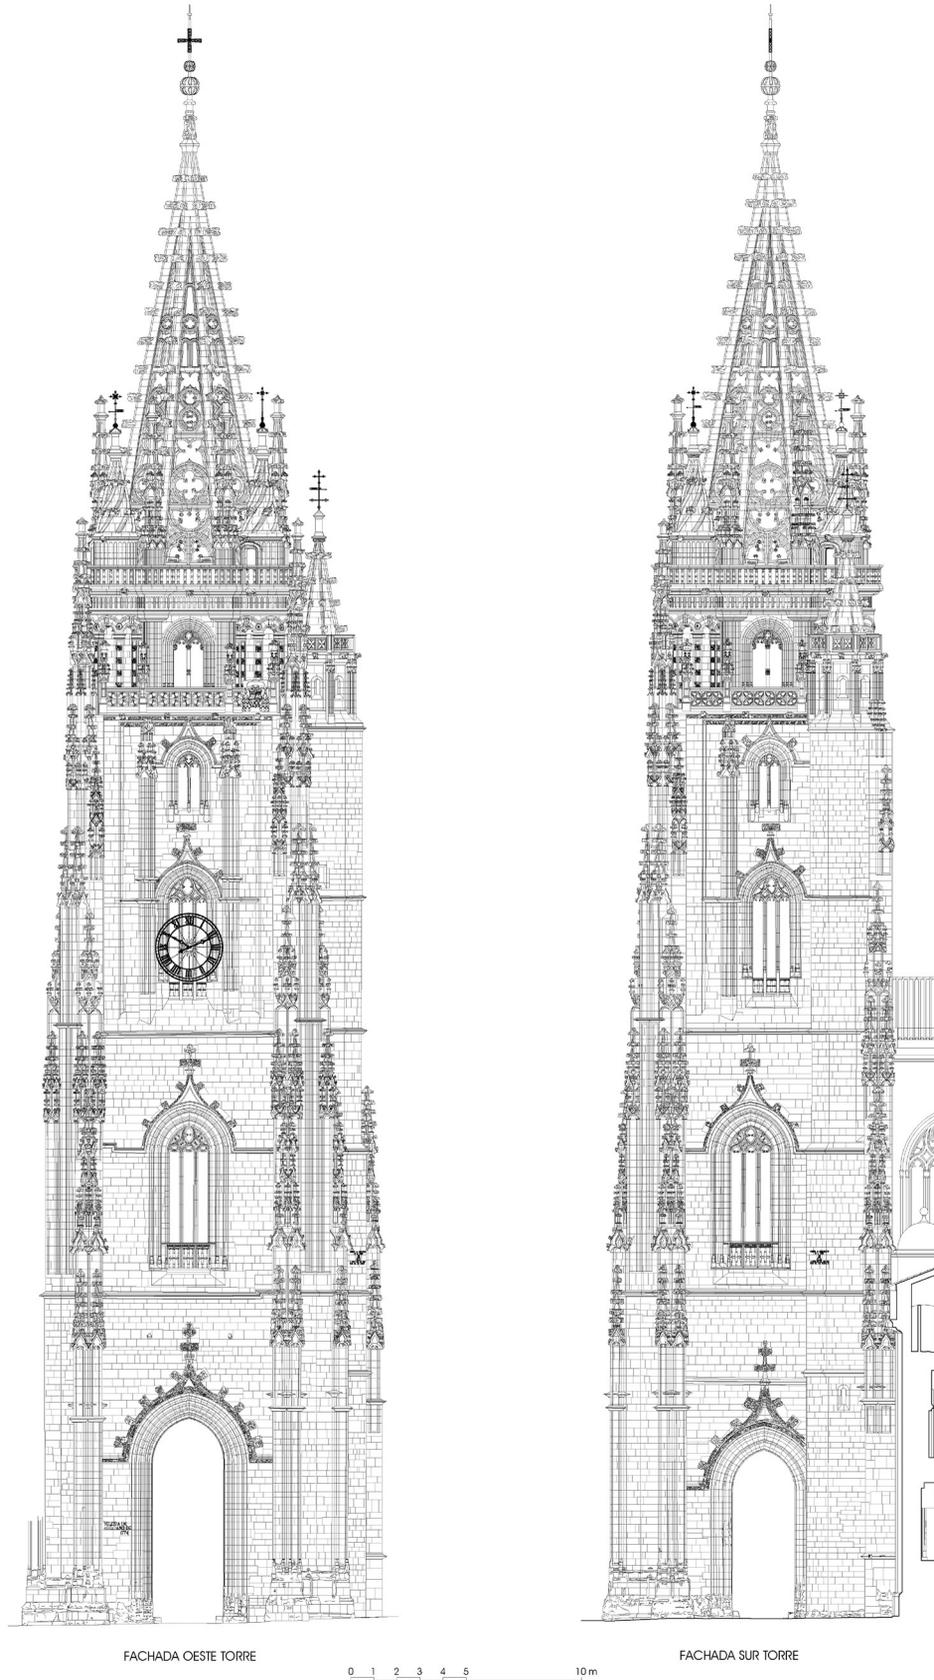
Fig. 6. Alzados de la torre gótica: oeste y sur. Cuenca y Hevia.

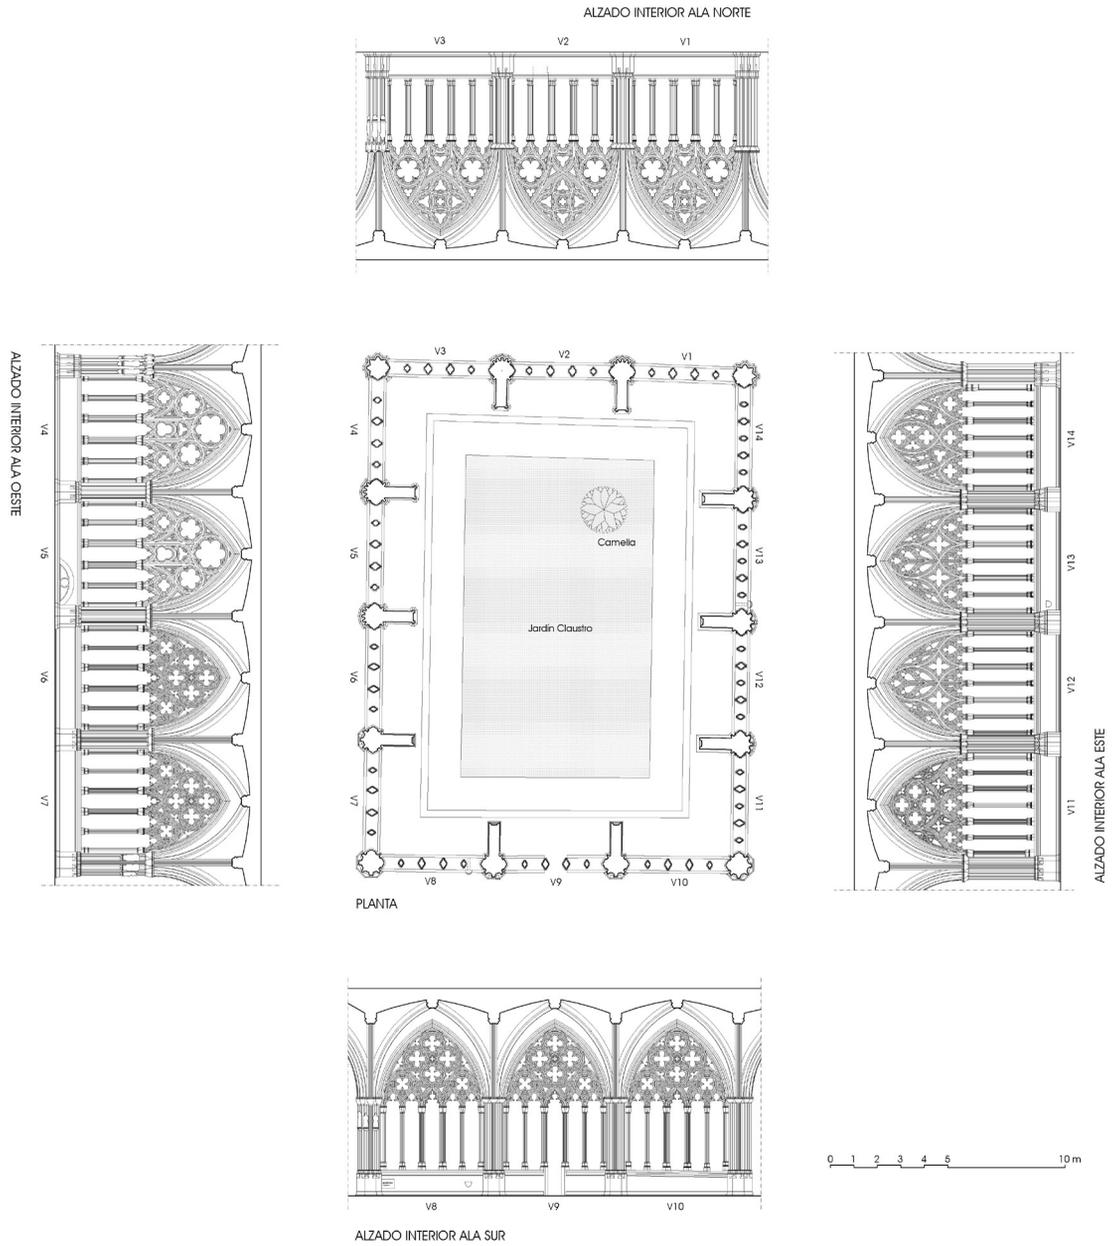
Fig. 7. Los cuatro alzados interiores del claustro con los 14 ventanales. Cuenca y Hevia.

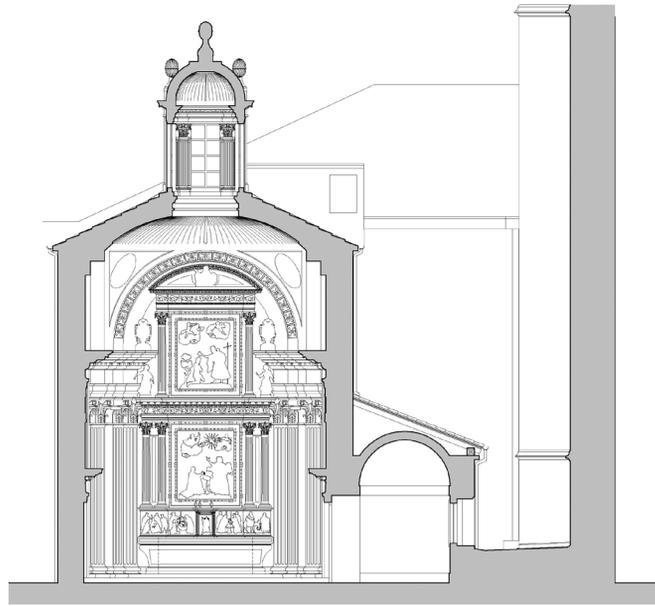
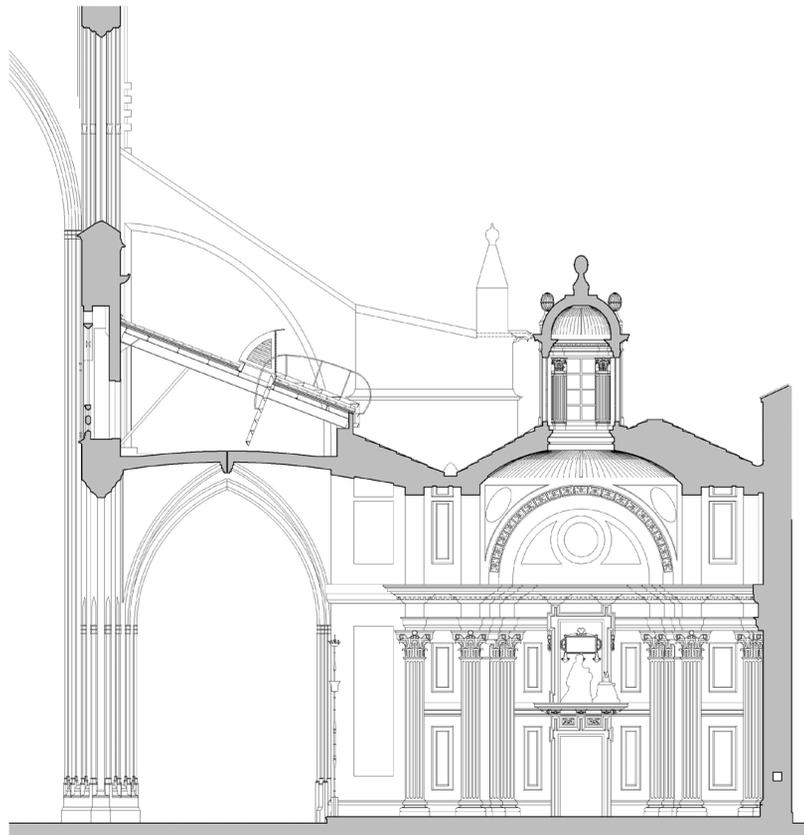
SECCIÓN TRANSVERSAL

SECCIÓN LONGITUDINAL

Fig. 9. Secciones transversal y longitudinal de la capilla de Los Vigiles. Cuenca y Hevia.

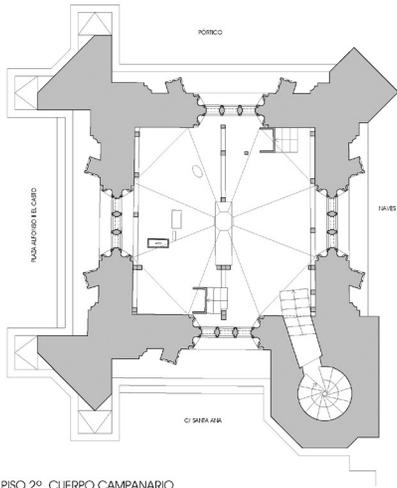
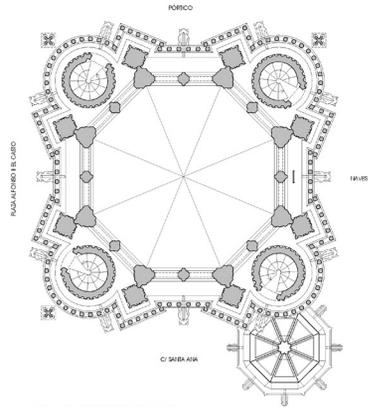
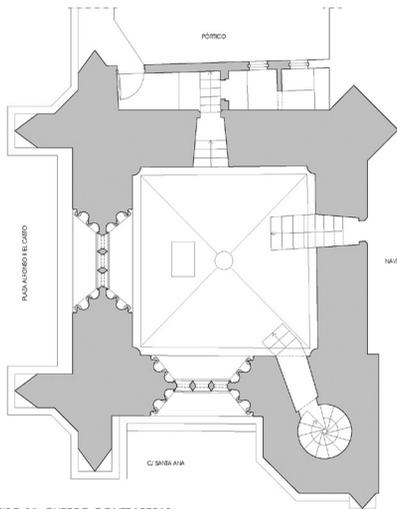
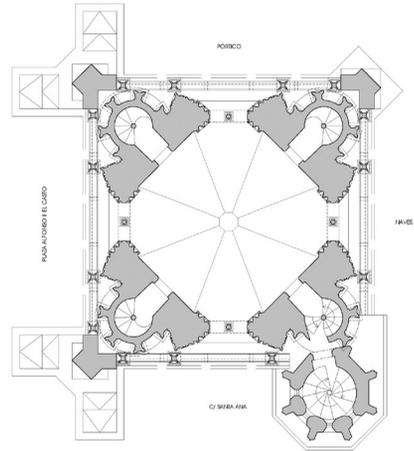
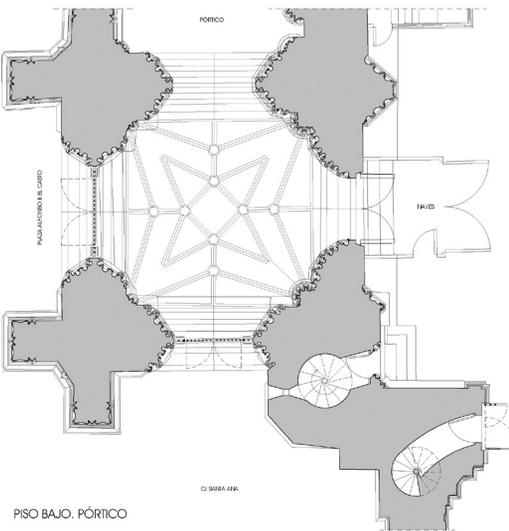
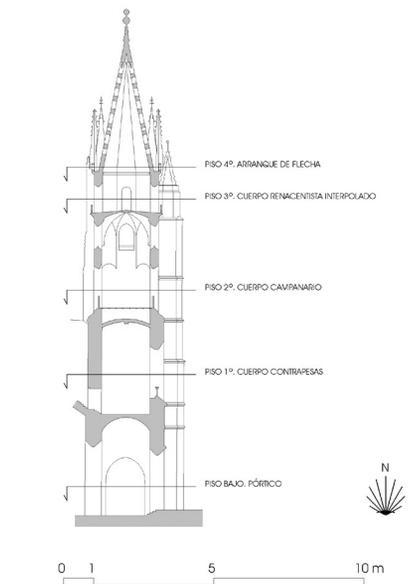
PISO 2º. CUERPO CAMPANARIO

PISO 4º. ARRANQUE FLECHA

PISO 1º. CUERPO CONTRAPESAS

PISO 3º. CUERPO INTERPOLADO

PISO BAJO. PÓRICO

Fig. 10. Las plantas de la torre gótica. Cuenca y Hevia.

1. Subir al cuerpo renacentista de la de la torre gótica no es un ejercicio apto para todo el mundo.
2. Se trata de una subida dificultosa por una estrecha escalera de caracol de ojo central, con 184 empujados peldaños de 23/24 cm de tabica, y una altura de 43,50 metros (el equivalente a un edificio de 15 plantas).

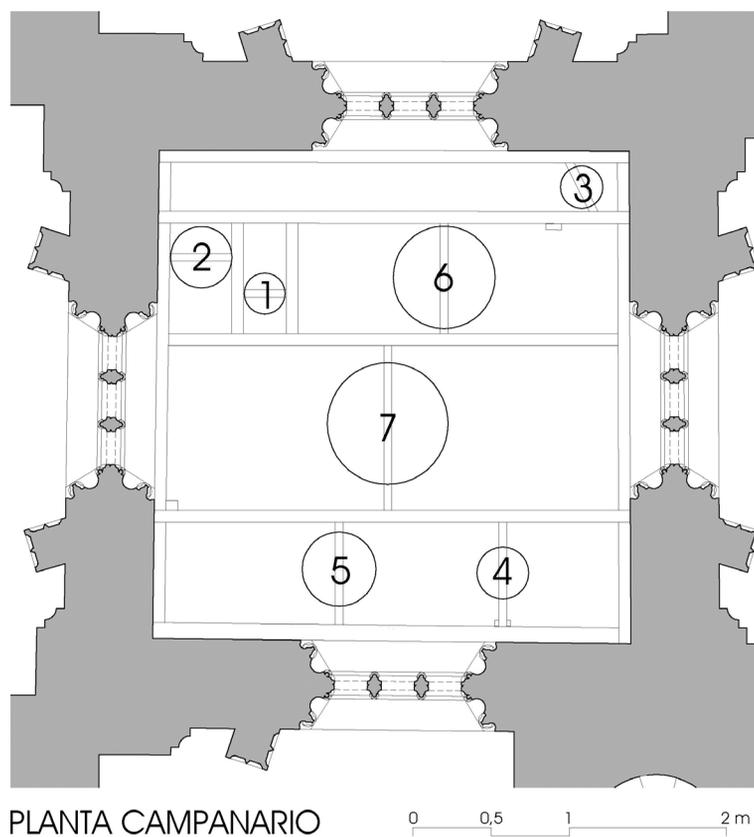
Nombre	Año fundición	Diámetro (cm)	Altura (cm)	Peso (kg)
1 TIMBAL 2º	1893	52	40	81
2 DE POSAR	1817	78	70	275
3 TIMBAL 1º	1830	54	47	91
4 SANTA BÁRBARA	1818	66	56	166
5 ESQUILÓN	1678	94	85	481
6 WAMBA	1219	130	105	833 (n)
7 SANTA CRUZ	1539	154	115	1.384

(n) La campana, en uso, más antigua de España.
