La Acrópolis de Atenas. De la *ruina recreada* al proyecto del nuevo museo de la Acrópolis como *grito arquitectónico*

María Pilar García Cuetos
Universidad de Oviedo

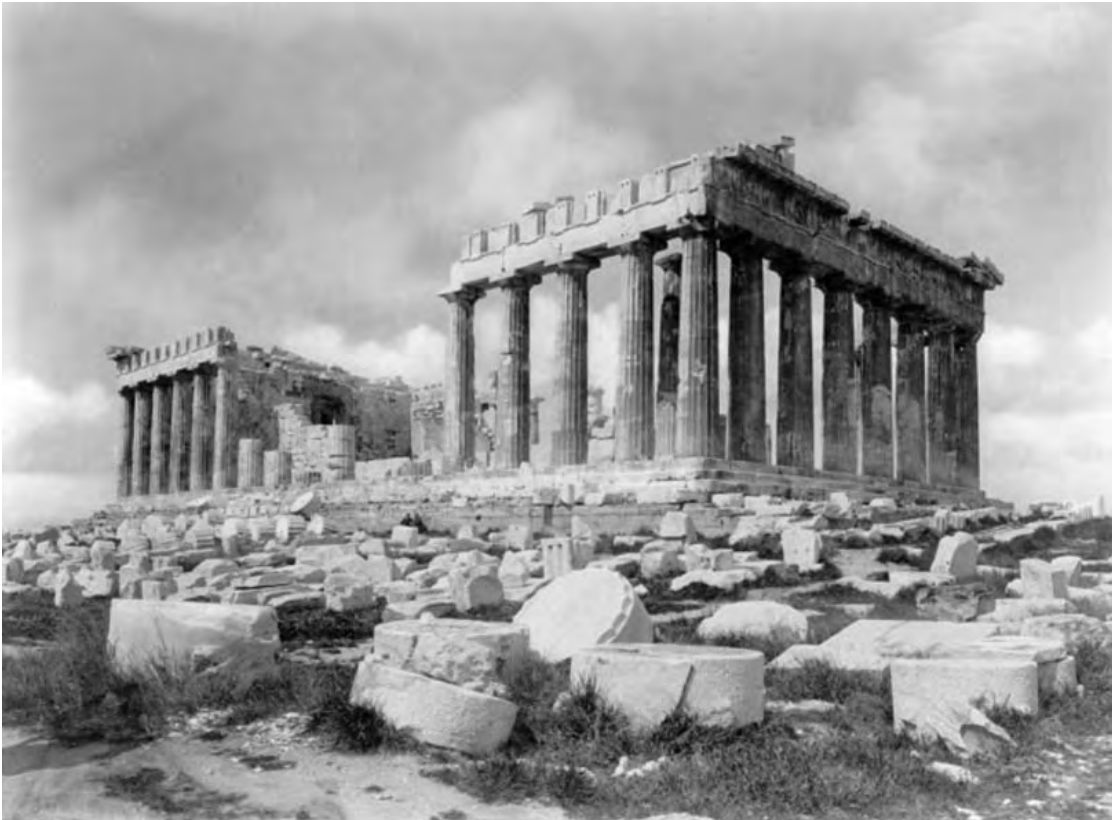
Figura 3. El Partenón a finales del siglo XIX, con la columnata norte incompleta. Fotografía de los hermanos Alinari Fuente: Photosammlung - Bildarchiv - http://www.aeria.phil.uni-erlangen.de/photo_html/photographen/ebene3_alinari.html

proceso seguido en la Colina Sagrada de Atenas. Entre el XIX y el siglo XX, se transformó una fortaleza, todavía en uso, compuesta múltiples estratificaciones y con un carácter multiforme, en un conjunto de ruinas, en un espacio arqueológico racionalmente organizado, abierto a los visitantes y unívoco ideograma de la contribución de la cultura helénica de la Antigüedad al mundo contemporáneo, según el certero análisis de Mallouchou-Tufano¹². Toda fase posterior al clasicismo fue borrada con un consenso general sobre lo idóneo de demoler esos estratos posteriores. Esta repristación se llevó a cabo entre 1835, cuando se derribó la fortaleza medieval, y 1885-1890, momento en el que se dejó a la vista toda la superficie de la Acrópolis, excavada hasta la roca madre, a lo que siguió la recuperación del supuesto nivel de la colina en el siglo V, utilizando para ello tierra y piedras sueltas extraídas en las excavaciones (fig.3). Además, de

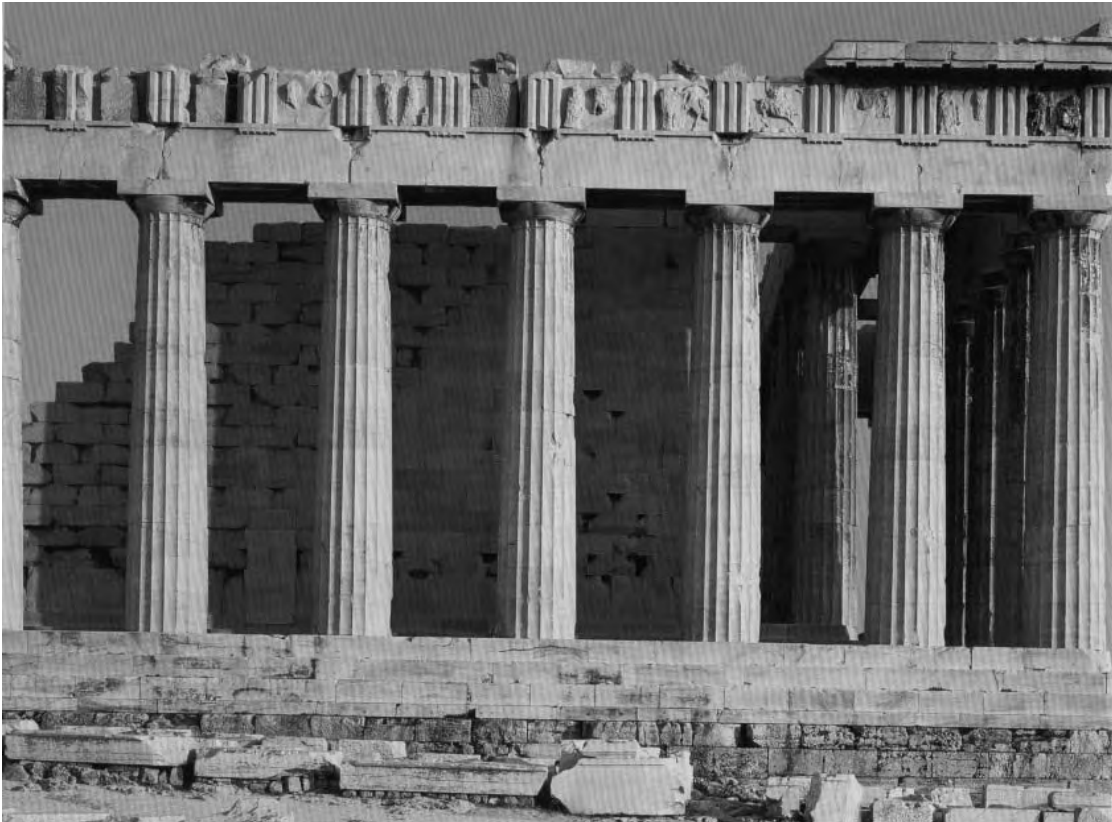
Figura 4. Columnata norte del Partenón, rehecha según los criterios de Nikolaos Balanos, con sus tambores de cemento y su textura "patinada" para integrarse con las piezas originales. Fuente: HADZIASLANI, Cornelia. *Parthenon Promenades*, Fundación Melina Mercouri, Atenas, 2001.

forma lenta, pero inexorable, dio comienzo la anastilosis de los edificios principales¹³. Los trabajos más importantes fueron desarrollados por Nikolaos Balanos a partir de 1898. Balanos recurrió a dos métodos: el empleo de una estructura portante en el interior de los muros, que se utilizó por vez primera en Europa en el arquitrave del pórtico de las Carátides, y la confusión entre materia original y materia integrada en el proceso de restauración. Fani

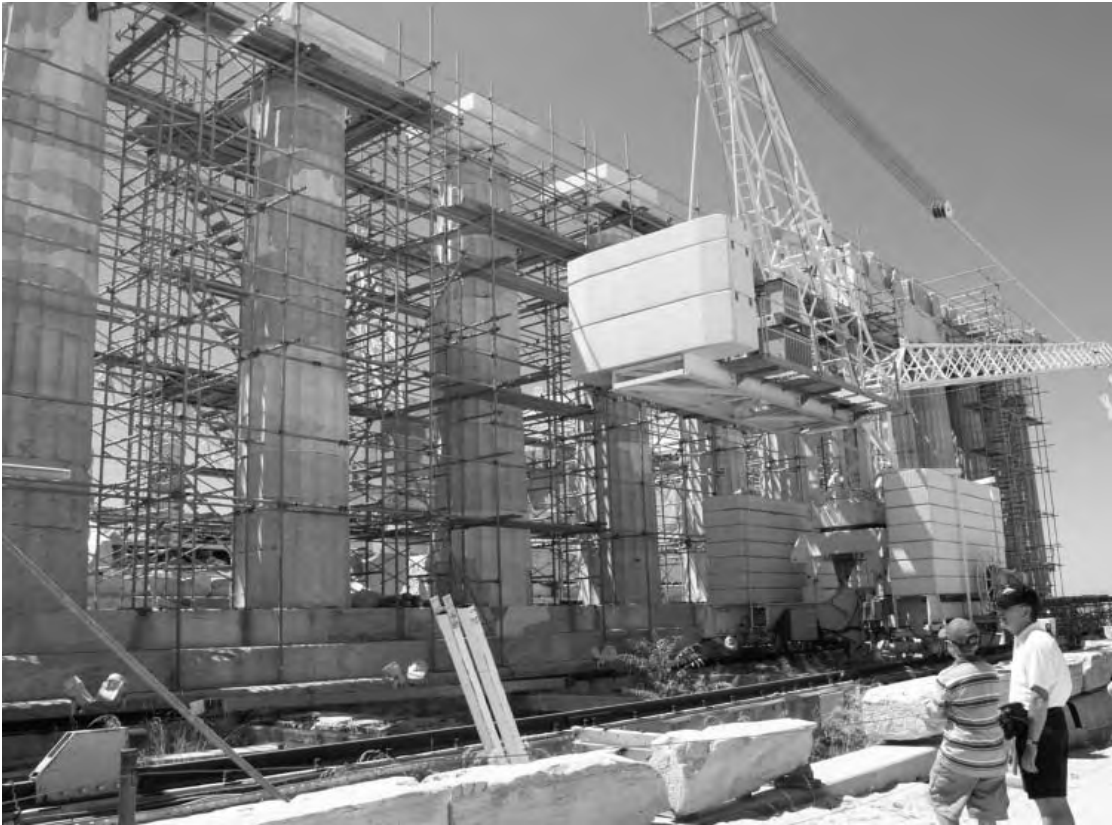
Figura 5. Columnata norte del Partenón en agosto de 2007. En el proceso de anastilosis en curso se reintegran piezas en mármol pentélico, cuya textura y color se diferencian radicalmente de los elementos originales. Los tambores incompletos se reponen añadiéndoles el material faltante. El "efecto collage" será corregido mediante el patinamiento de los elementos repuestos. Foto Pablo Herrero.

nación epitelial²¹. Es evidente que el efecto de las piezas nuevas integradas en el muro está próximo a la estética contemporánea del collage, y que el juego de texturas lisas y rugosas, decidido por la Comisión de la Acrópolis, unido a la diferencia de color del mármol nuevo, altera visualmente el conjunto. Aunque pueda decirse que las exigencias de nuestra teoría restauradora respecto al criterio de la autenticidad se han observado, es evidente el “exceso” en la actuación. Además, y para añadir una mayor complejidad al asunto, se ha tomado una decisión bien distinta para el caso del Partenón, en el que las nuevas piezas de la columnata serán sometidas a un *patinamiento*, a un tratamiento superficial que matice su neta diferenciación respecto a las originales, evidenciándose una manera distinta de entender no sólo los edificios, sino los elementos arquitectónicos: el muro se trata como una superficie donde se puede jugar con las texturas, el color, el claroscuro y los volúmenes, como en una obra contemporánea, y en las columnas, identificadas con el edificio-fetiché por excelencia de la Acrópolis, se opta por mantener el respecto a las pátina y se lleva la repriminación a misma “piel” de la ruina. Y también es muy notable el contraste en ciertas piezas, como algunos sillares, compuestos mediante material antiguo completado con el nuevo.

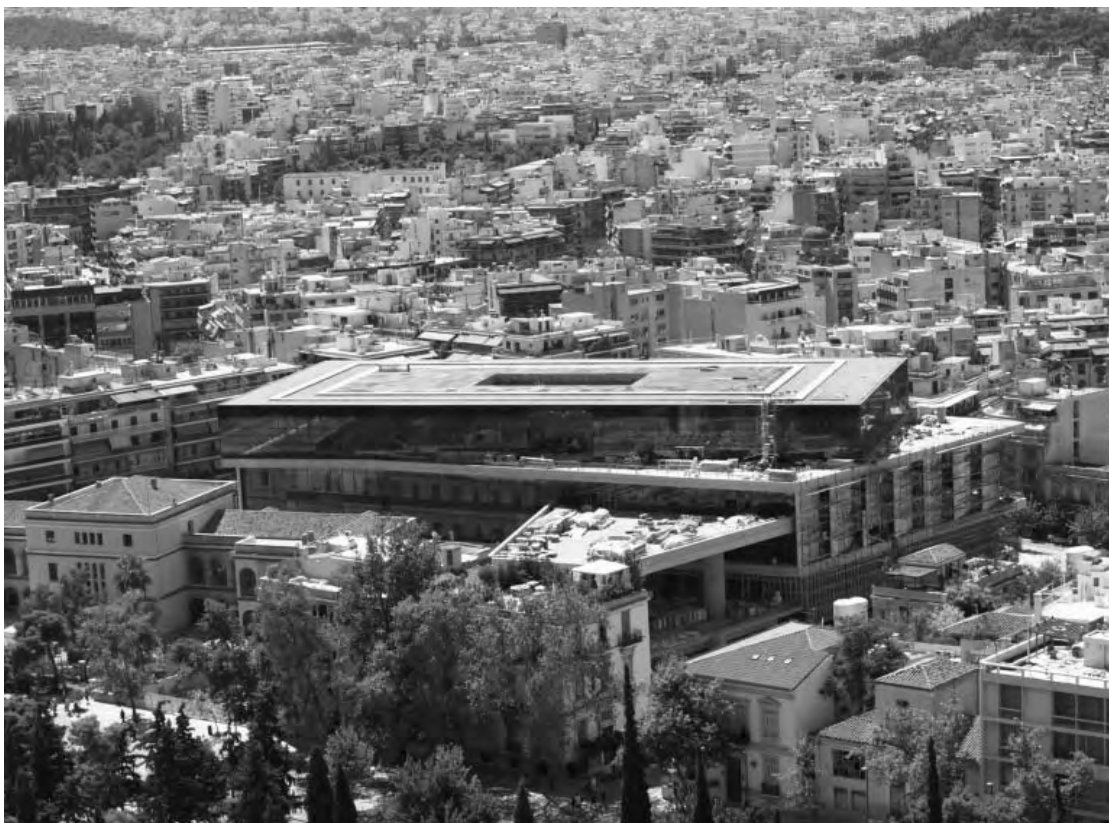
Figura 6. El nuevo Museo de la Acrópolis visto desde la Colina Sagrada de Atenas en agosto de 2007. La Sala de los Mármoles se dispone sobre la estructura y alineada con el Partenón, lo que la descentra respecto al edificio. Cuando los mármoles regresen a suelo griego, los visitantes podrán observarlos y tener asimismo la imagen de su emplazamiento original. Hasta entonces, la Sala, vacía, ejerce, como un "grito arquitectónico", la función de recordatorio permanente de la reivindicación griega sobre los mármoles en poder del Museo Británico. Foto Pablo Herrero.

galería superior (Fig.6), desviada respecto al eje del conjunto pero orientada en relación con el Partenón, pensada para acoger los mármoles y para que quienes los contemplen tengan, asimismo, la referencia directa de la vista del templo. Esa sala, llamada de los Mármoles, estará vacía hasta que éstos ocupen su lugar. Pienso que lo más sugerente del edificio es precisamente su carácter de recordatorio perpetuo, de *grito arquitectónico* que, en nombre de la nación griega, reclame sin descanso la devolución de los mármoles y ejerza una sistemática labor de concienciación de la opinión de los millones de visitantes anuales de la Acrópolis, que difícilmente podrán sustraerse a la carga emocional de una sala incompleta que espera a los mármoles. Más aún, la llegada de esos visitantes se hace mayoritariamente desde la estación de metro Acrópolis, que también se ha convertido en un arma de difusión de la reivindicación de los mármoles, al estar presidida por una gran fotografía de Melina Mercouri frente al Partenón. Una estación que integra además, musealizados, los restos arqueológicos localizados in situ, acallando de esa forma otra de las grandes polémicas a las que tuvo que enfrentarse el Ministerio de Cultura griego: la construcción de un metro en un terreno de valor arqueológico incuestionable.
