Rehabilitación del cine Felgueroso para centro cultural y audiovisual

Jovino Martínez Sierra
Estudio de Arquitectura Jovino Martínez Sierra

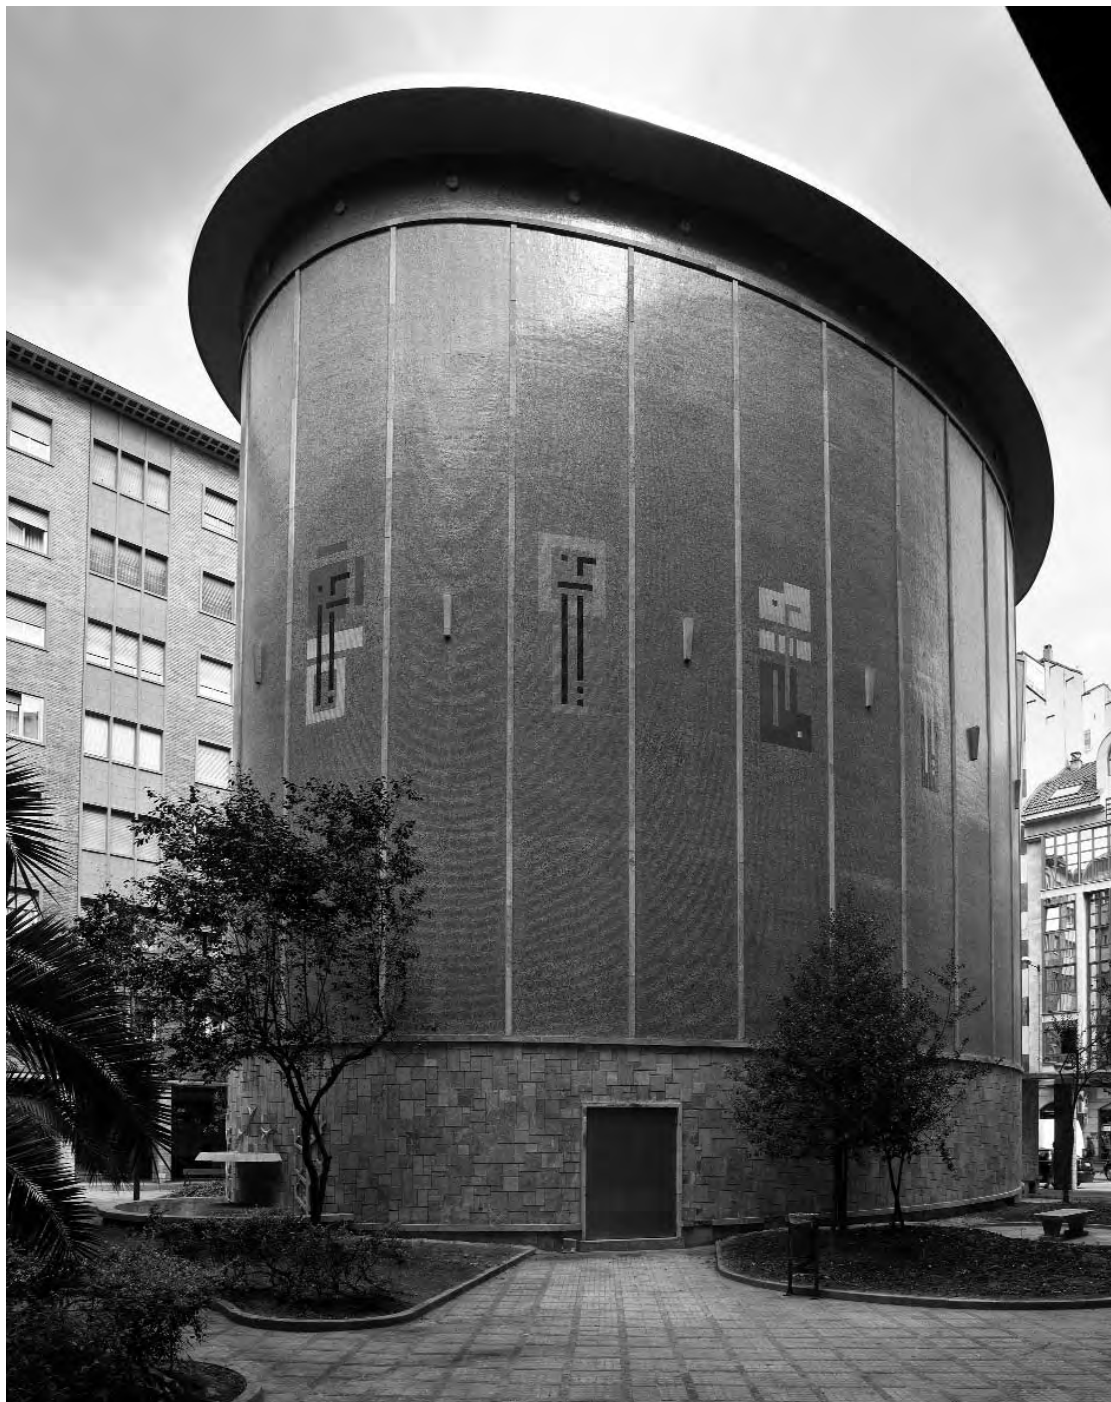
Figura 1. Vista exterior del edificio. Fotografía: Marcos Morilla

Se trata de un volumen de planta elíptica

concebido como una pieza singular de un conjunto de viviendas que lo abraza en forma de U. Entre el bloque de viviendas y el edificio propiamente dicho existe un pequeño jardín de propiedad privada y en el frente principal una marquesina enlaza todo el conjunto formando un espacio porticado a la calle principal que sirve de acceso.

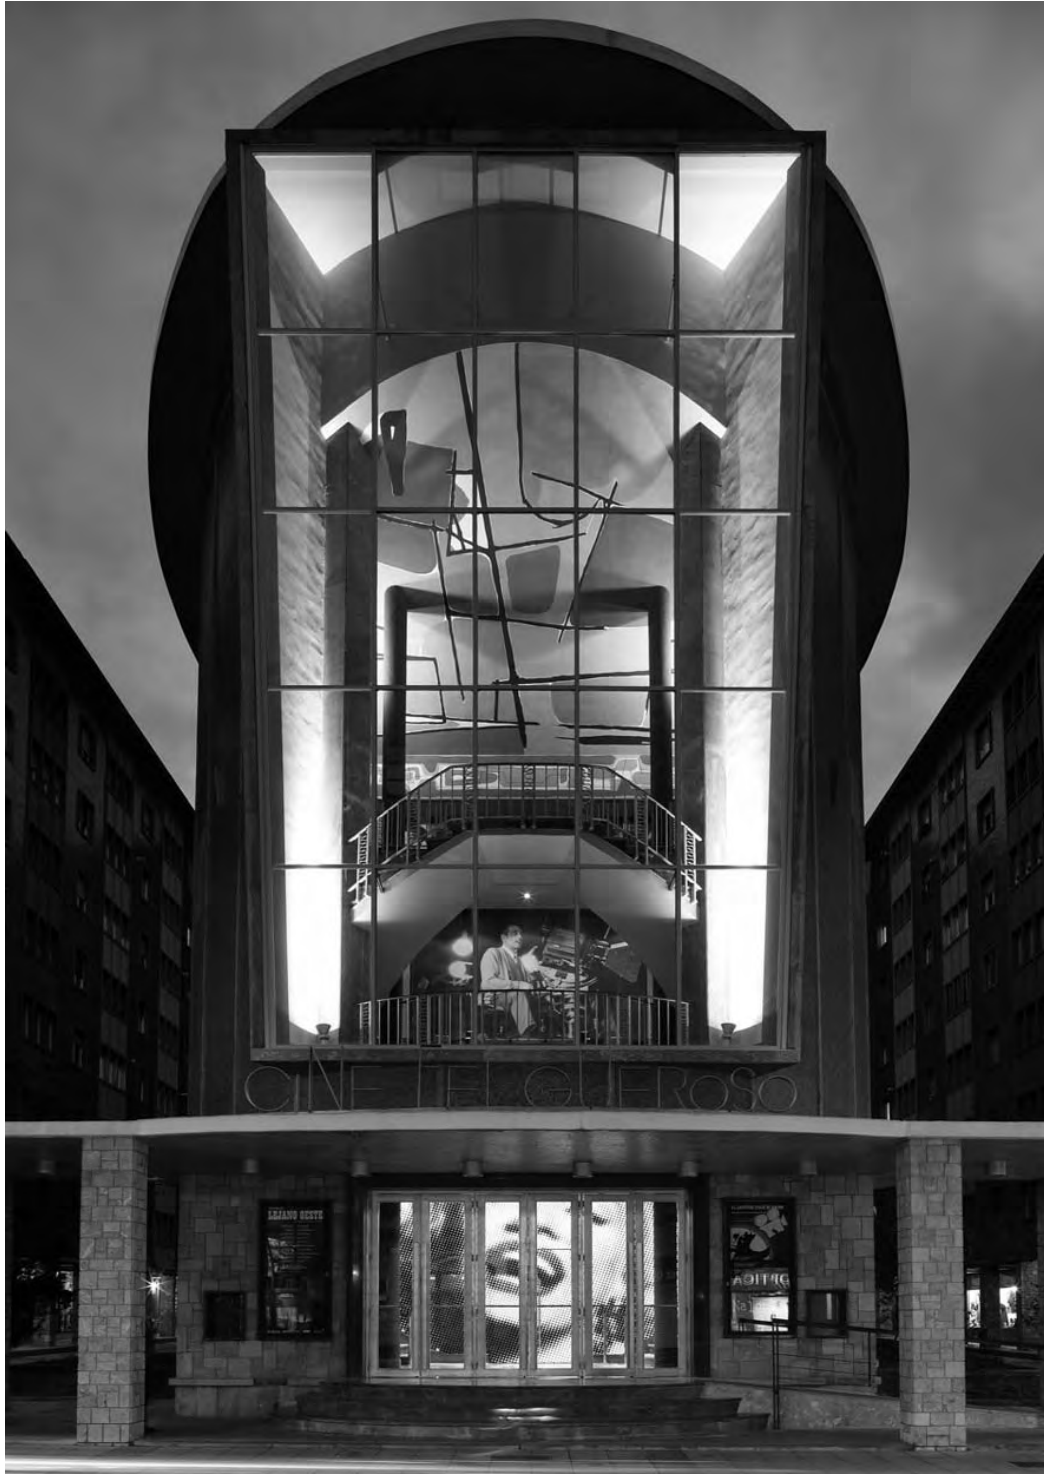
Figura 2. Fachada principal. Fotografía: Marcos Morilla

Se trata de una pieza singular en la arquitectura moderna de Asturias con influencia expresionista, hermética y cerrada sobre sí misma en todo su perímetro salvo en el gran

plano acristalado que vuelca a la calle los espacios de circulación relacionando y asomando el edificio a la ciudad. El área con mejor estado de conservación es precisamente las escaleras y vestíbulos, de traza curva y espacios luminosos.

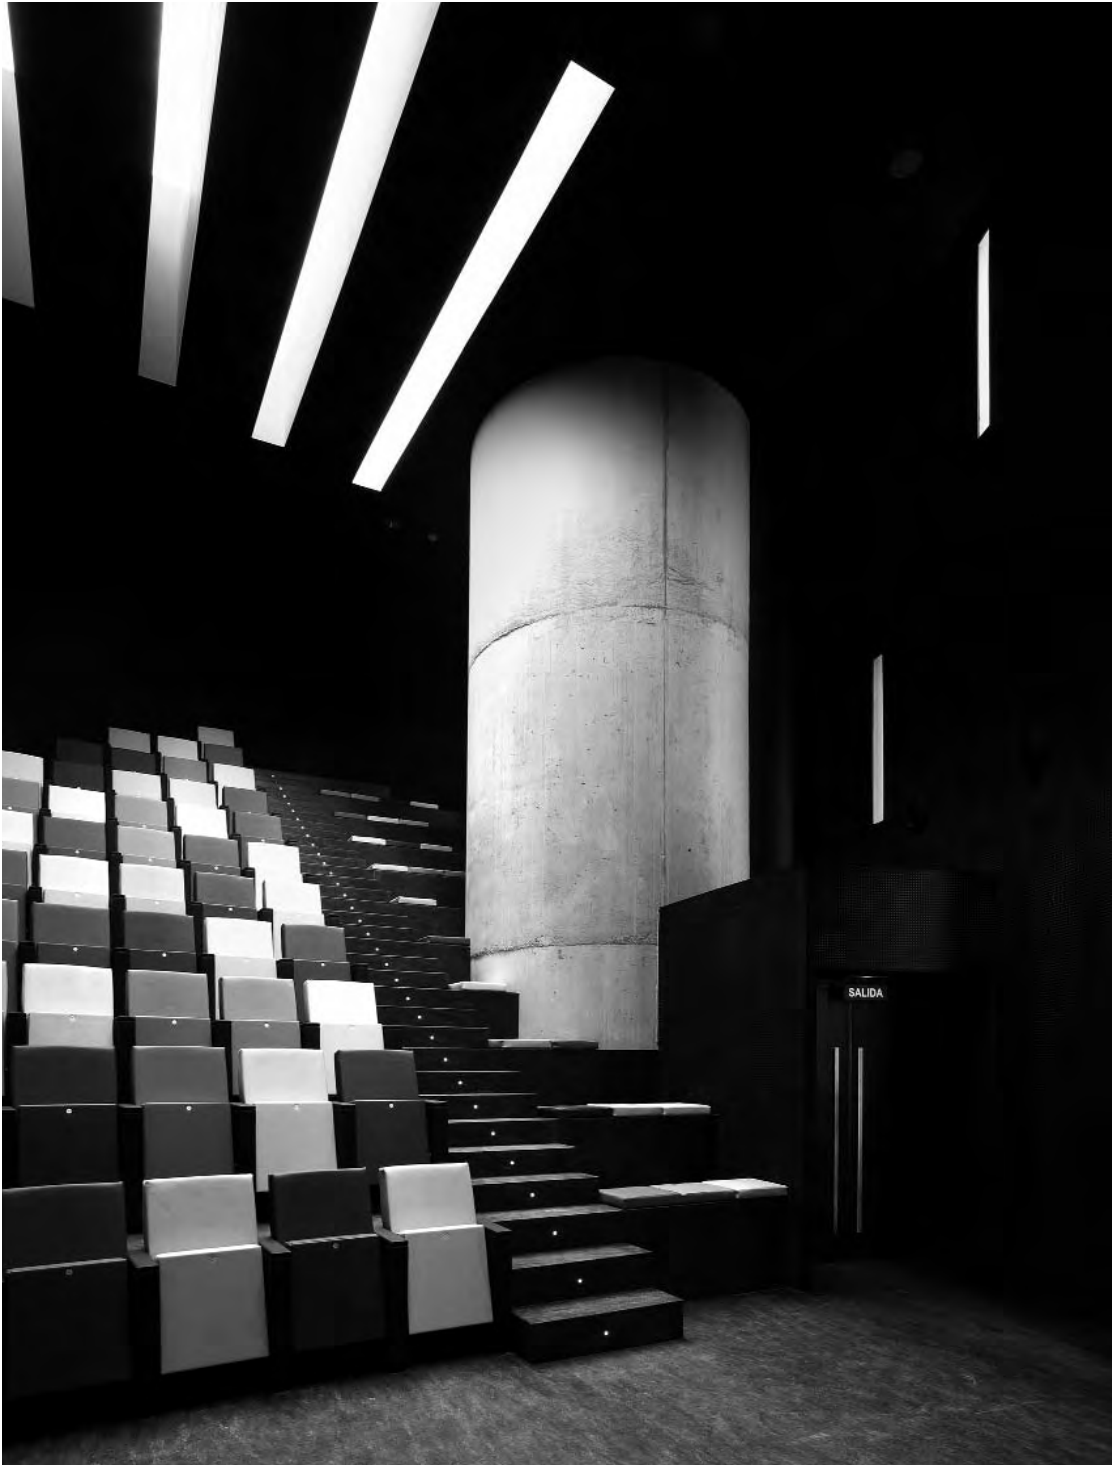
Figura 3. Sala polivalente. Fotografía: Marcos Morilla

hormigón visto que contiene el ascensor y cose todos los niveles del edificio y otro que forma la nueva sala polivalente del nivel superior. Se ha dado especial énfasis a la iluminación y a la atmósfera de los nuevos espacios, en referencia obligada al mundo del cine.
